#### VERKEHRSWERT

## GUTACHTEN

**Gebäude- und Freifläche  
Auf dem Stein 14**

**Amtsgericht Gießen  
Aktenzeichen: 420 K 95/23**

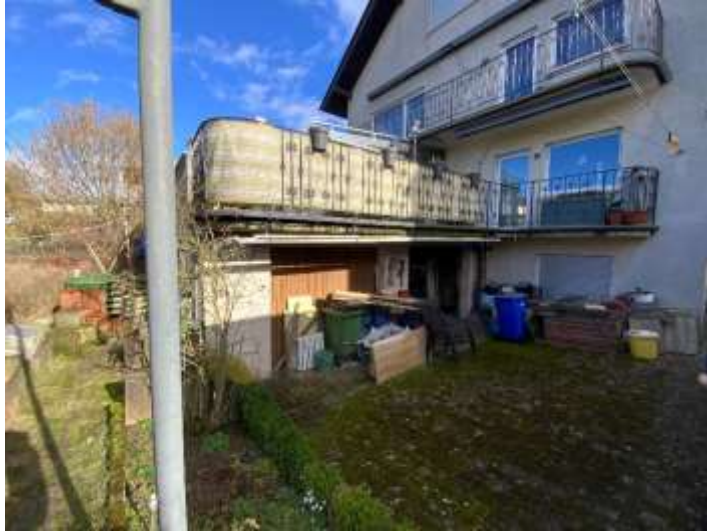
Bild 10: Garage/Hoffläche

Das Flachdach der Garage, die ebenfalls in Mauerwerksbauweise errichtet wurde hat eine einfache Bitumenschweißbahnabdichtung. Diese ist deut-lich sichtbar in die Jahre gekommen. Im Rahmen einer Sanierung wurde die Abdichtung des Balkons im Obergeschoss erneuert, ist aber ohne Be-lag.

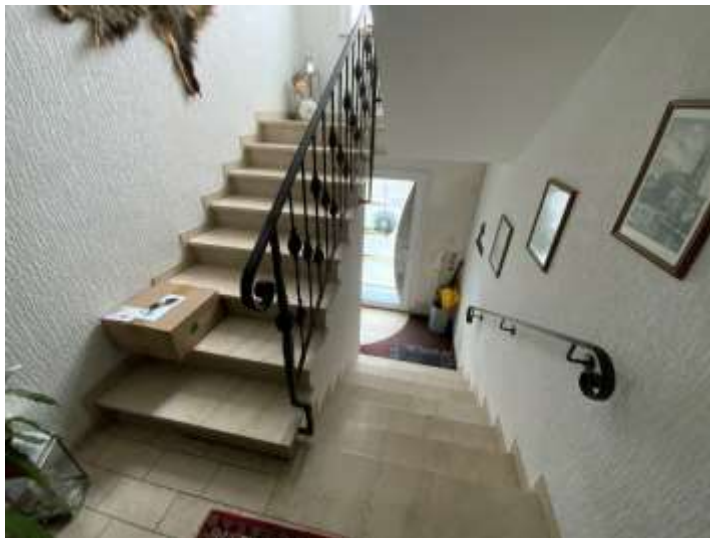
Bild 14: Eingang/Treppenhaus

Insgesamt besteht für die Gesamtkonstruktion sichtbarer Unterhaltungsbe-darf. Im Bereich des Treppenhauses im Giebel liegt dazu eine deutliche Riss-bildung vor, bei der Feuchtigkeit eindringen kann. Hier besteht sanierungs-bedarf.

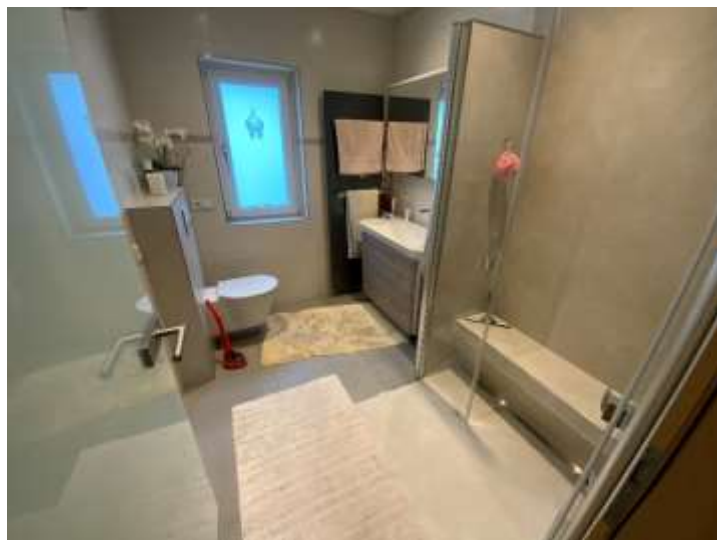
Bild 22: Bad

Im Bereich der Sanitärausstattung wurde im Bad des Erdgeschosses 2023 eine barrierefreie Nutzung hergestellt. Die weiteren Bäder befinden sich weitgehend im ursprünglichen Zustand. Aufgrund der durchgeführten Sanierungen erfolgt für das Gesamtobjekt insgesamt ein leicht modifizierter Ansatz einer Restnutzungsdauer.

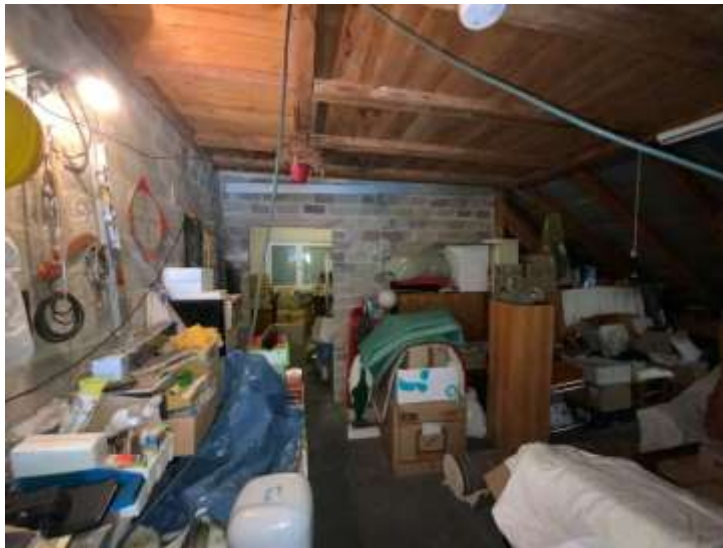
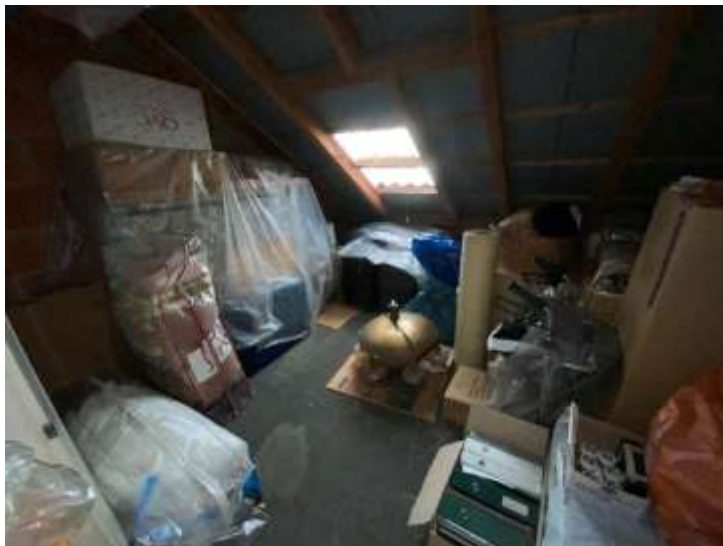
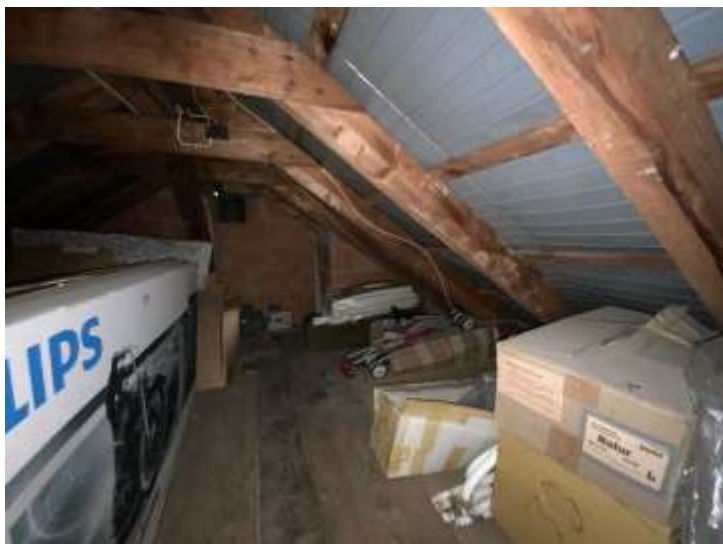
Bild 34: Dachboden

Die Außenwände sind gemauert und haben eine ca. 6 cm starke Dämmung mit einem einfachen Putz. Der Außensockel ist allerdings nicht verputzt. Gründung und Geschossdecken sind aus Stahlbeton. Das Satteldach ist eine ungedämmte Holzkonstruktion und hat eine einfache Wellbetonfaserplatten-eindeckung, die stellenweise deutlich sichtbar Undichtigkeiten aufweist. Hier besteht kurz- bis mittelfristig Handlungsbedarf. Es sei an dieser Stelle darauf hingewiesen, dass es sich um asbesthaltiges Material handelt.

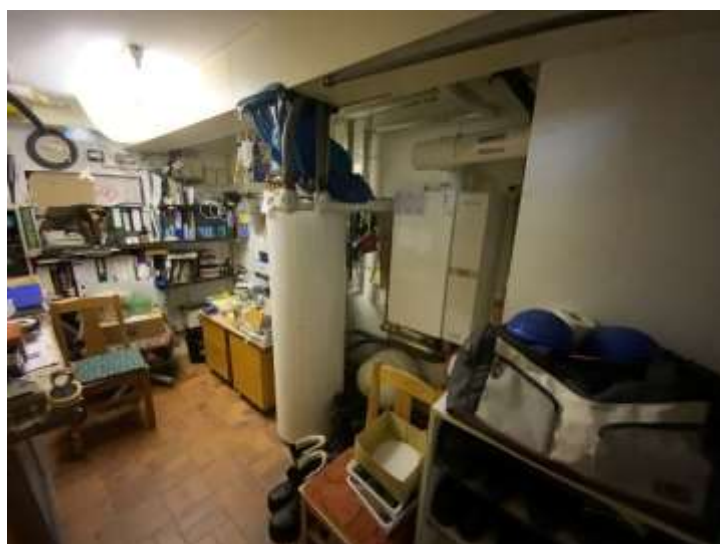
Bild 41: Heizung

Im Bereich der technischen Ausstattung befinden sich die Leitungen im ursprüng-lichen Zustand, während die Heizungsan-lage (Gastherme mit Erdgasanschluss) ca. 2011 erneuert wurde. Die Wärme wird über Wandheizkörper abgegeben. Warm-wasser wird ebenfalls über das Heizungs-system erzeugt.
