## Verkehrswertgutachten

**Bewertungsobjekt:** Grundstück mit Mehrfamilienhaus  
**Anschrift:** Neue Straße 17  
34537 Bad Wildungen  
**Auftraggeber:** Amtsgericht Fritzlar  
Abteilung für Zwangsversteigerung  
**Aktenzeichen:** 06 K 11/25  
**Wertermittlungstichtag:** 28. Januar 2026

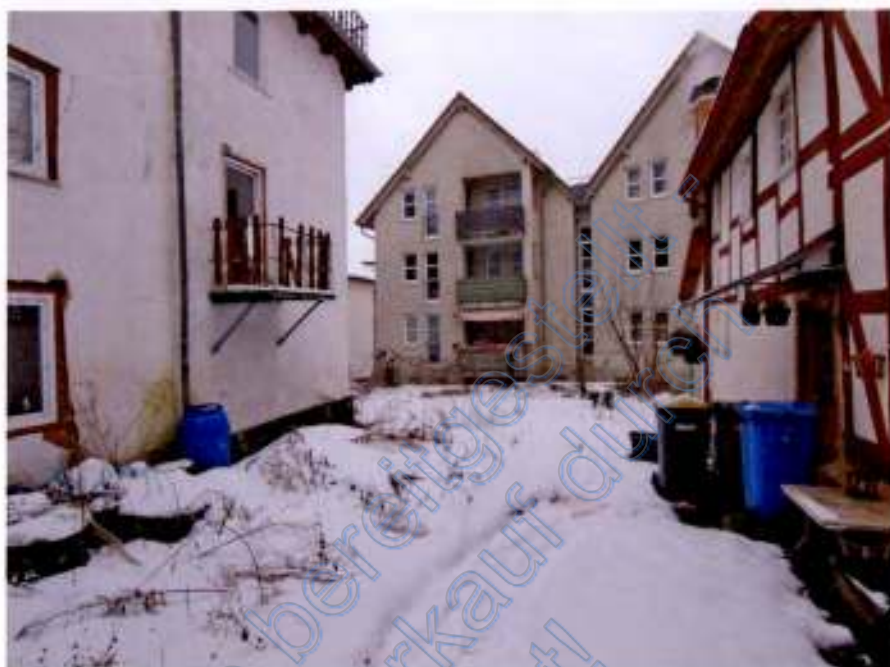
**Ansicht Innenhof mit  
Zugang zum Nachbar-  
gebäude (rechts) über  
das Bewertungsgrund-  
stück von Süden**

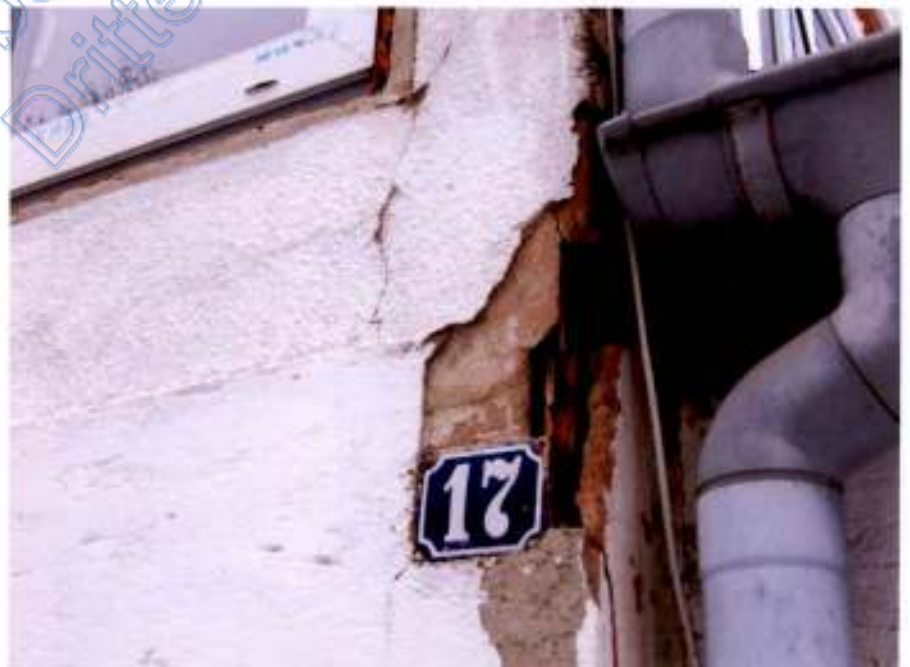
**Ansicht Anschluss-  
bereich dreigeschos-  
siger Baukörper zum  
eingeschossigen  
östlichen Anbau mit  
erheblichen Feuchtig-  
keitsschäden als  
Beispiel von Süden**

- die Außenhülle des Gebäudes weist gemessen an den heutigen Anforderungen an Neubauten - nach äußerem Anschein - lediglich einen geringen Wärmeschutz auf.
- es sind erhebliche Feuchtigkeitsschäden (Putzabplatzungen, offen liegende Fachwerkbalken, Verfärbungen usw.) an den verputzten Fassaden und Sockelbereichen vorhanden. An der mit Schiefer verkleideten Westfassade sind ebenfalls erhebliche Schäden (u. a. fehlende und gebrochene Schieferelemente) vorhanden. Die Fassaden und die Sockelbereiche müssen fachgerecht instandgesetzt werden.

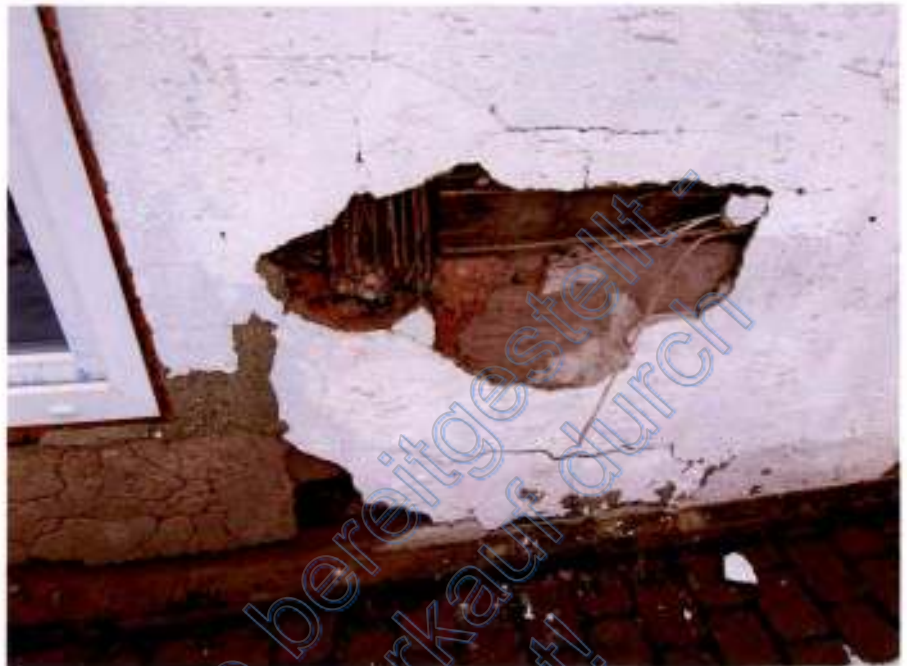
**Ansicht Sockelbereich  
dreigeschossiger  
Baukörper mit erheb-  
lichen Feuchtigkeits-  
schäden als Beispiel  
von Süden**

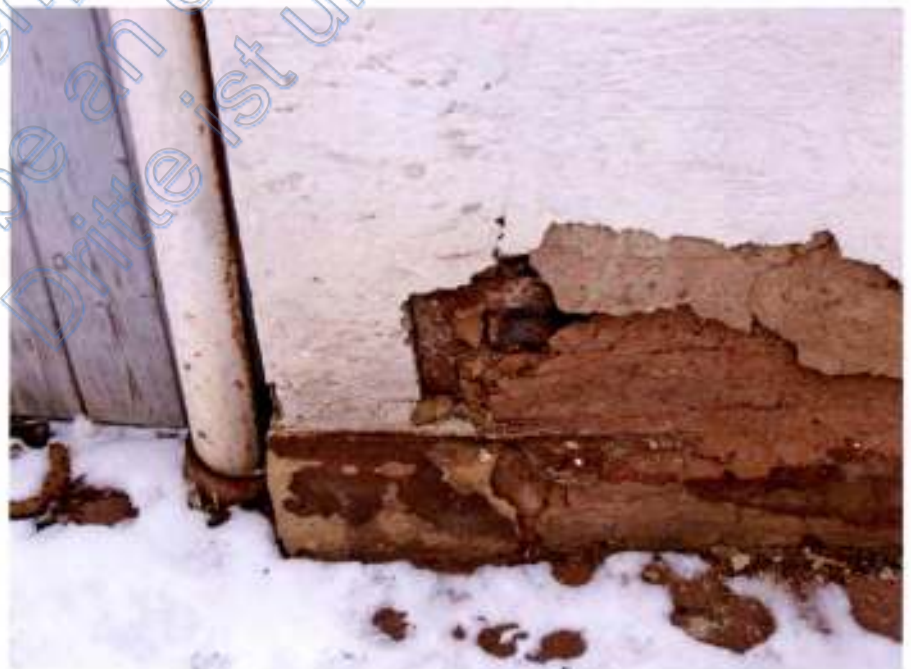
**Ansicht Sockelbereich  
dreigeschossiger  
Baukörper mit erheb-  
lichen Feuchtigkeits-  
schäden als Beispiel  
von Süden**
