## VERKEHRSWERTFESTSTELLUNG

**Aktenzeichen: 06 K 29/24**

Bewertungsobjektart: Einfamilienhaus

Anschrift: 34281 Gudensberg-Obervorschütz,  
Hauptstraße 21

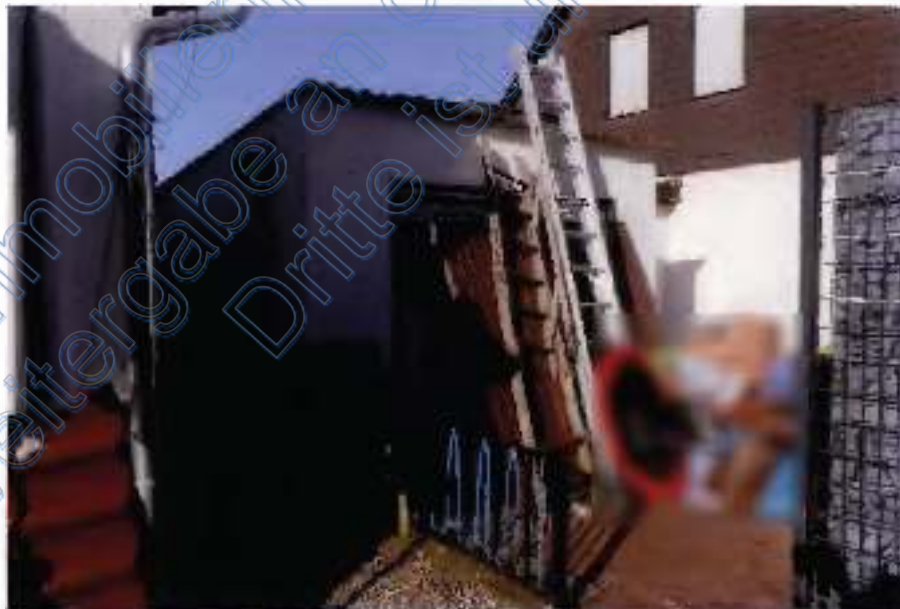
Belichtung / Belüftung:	augenscheinlich gut, im Kellergeschoss schlecht.
Einfriedung:	Metallzaun, Vegetation
Garage:	Die Garage konnte nicht von innen besichtigt werden. Massiv errichtete Garage mit Vollkeller als Grenzbebauung. Dachkonstruktion Holzbalkendecke mit Welleternitplatten (Asbesthaltig) eingedeckt. Es wurden in beiden Geschossen Kunststofffenster- und Türelemente eingebaut. Augenscheinlich werden beide Geschosse der Garage als Aufenthaltsraum genutzt.

Foto 4 Garage von Nord-Osten

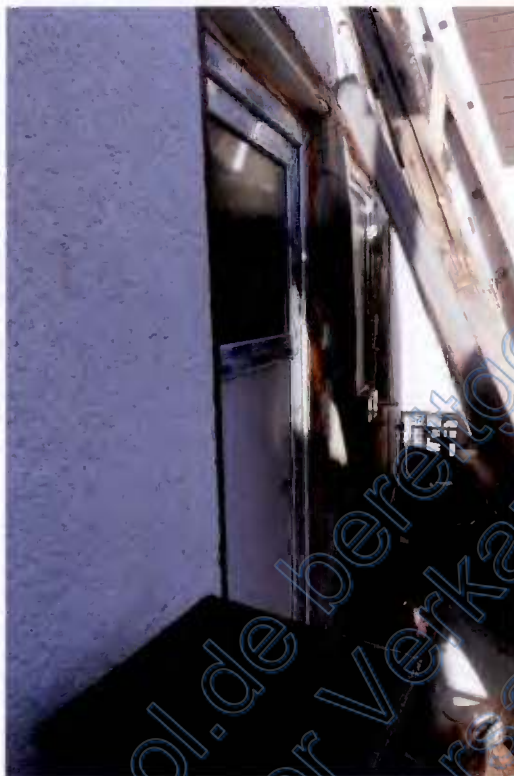
3. Ausgeführte Umnutzungen der PKW- Garage sind nicht genehmigt und nicht genehmigungsfähig.
4. Umbauten wurden augenscheinlich ohne Standsicherheitsnachweis ausgeführt.

Foto 5 Tür-Fensterelemente in Garage eingebaut, ohne Genehmigung

9. Die Investitionen in die Garage werden nicht berücksichtigt, die Fensterelemente werden zurückgebaut, ein neues einfaches Stahltor wieder eingebaut.

Im Rahmen der Bewertung wird ein neues Tor angesetzt, nach dem unterstellten Rückbau der Fensterelemente werden Putzreparaturen unterstellt.

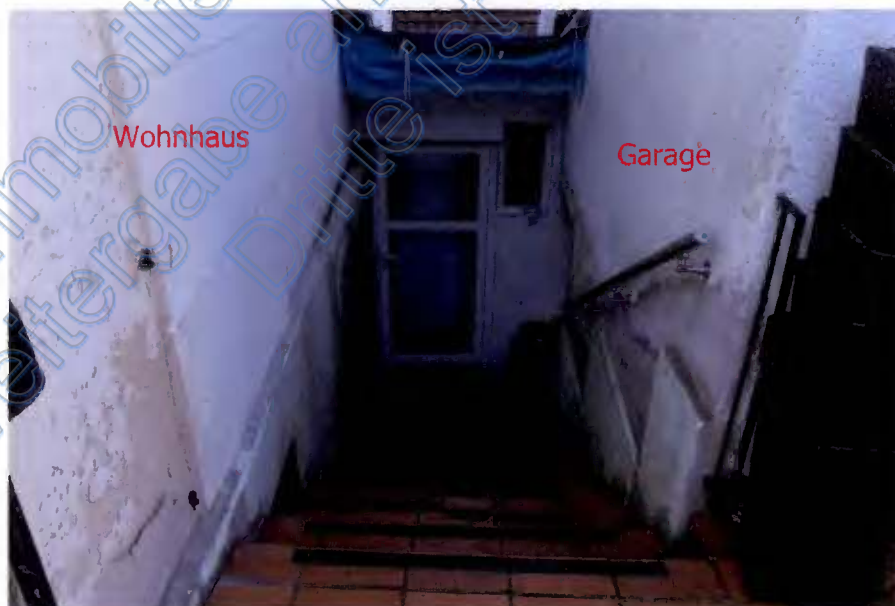
10. Ein baurechtlicher Mangel liegt vor, da ein Verbindungsbaukörper auf der Ebene des Kellergeschosses zwischen Wohnhaus und Garage erstellt wurde. Hierfür liegt keine Genehmigung vor.

Foto 6 Zwischenbau ohne Genehmigung

In der Bewertung muss von dem mängelfreien Objekt ausgegangen werden. Für die genannten Mangelpunkte 5, 9, 10 und die Räumung der Grundstücksfläche wird ein Pauschalbetrag von 25.000,-- € brutto angesetzt. Die Einschätzung des Gesamtzustandes des Objektes wird über die RND und die Marktanpassung berücksichtigt. Für die fehlende Innenbesichtigung erfolgt ein Risikoabschlag in Höhe von 20% als besonderes objektspezifisches Grundstücksmerkmal gem. § 8 (3) ImmoWertV21. Je nach Zustand des Gebäudes kann der anzusetzende Risikoabschlag deutlich höher liegen. Das Garagengebäude wird als die genehmigte Garage mit Vollkeller betrachtet, da die Einbauten auf Erdgeschossebene zurückgebaut werden können. Bei dem Mangelpunkt 10 wird im Rahmen dieser Bewertung davon ausgegangen, dass eine Genehmigung möglich ist, die Planungskosten sind in dem Pauschalbetrag enthalten.

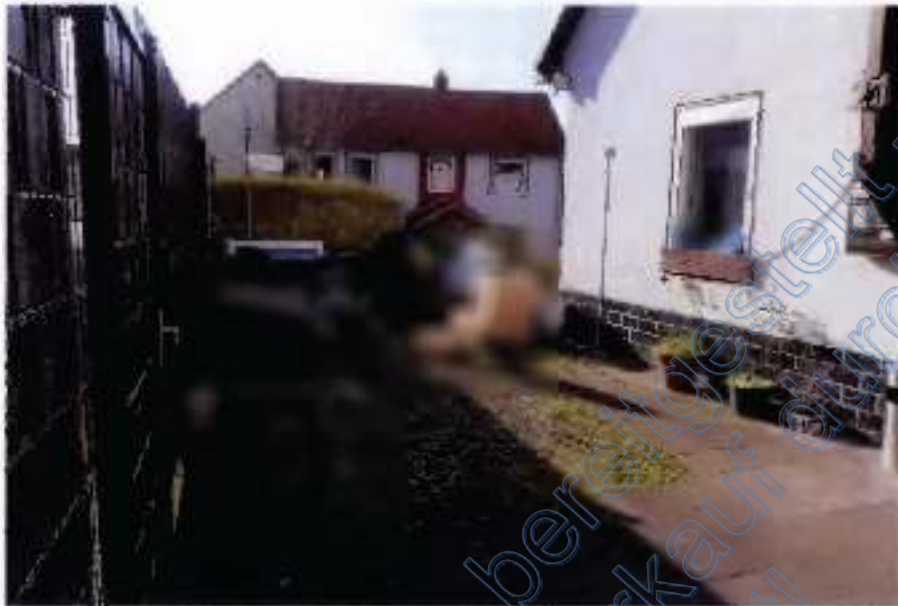
6. Das Grundstück ist stark vermüllt.
7. Nach den Eindrücken vor Ort wohnen über 10 Personen in dem Bewertungsobjekt.
8. In das Gebäude (Wohnhaus) wurde augenscheinlich in Fenster und eine Dacheindeckung investiert.

Foto 7 Grundstücksfläche vor Wohnhaus

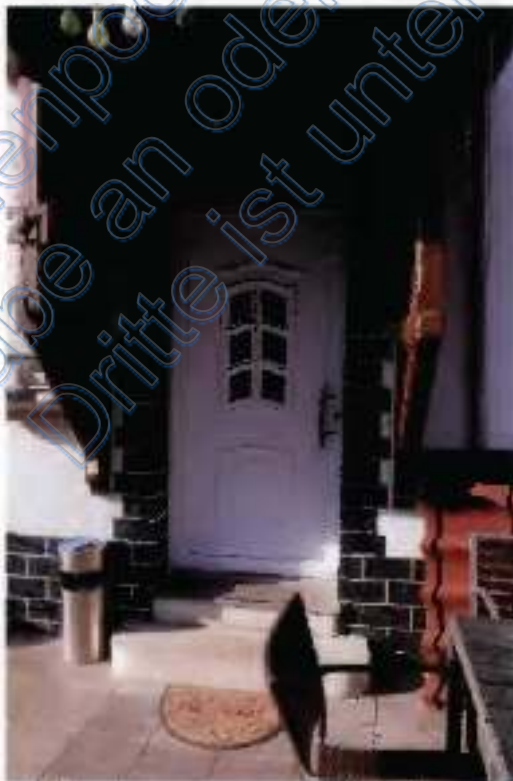
Foto 8 Hauseingang

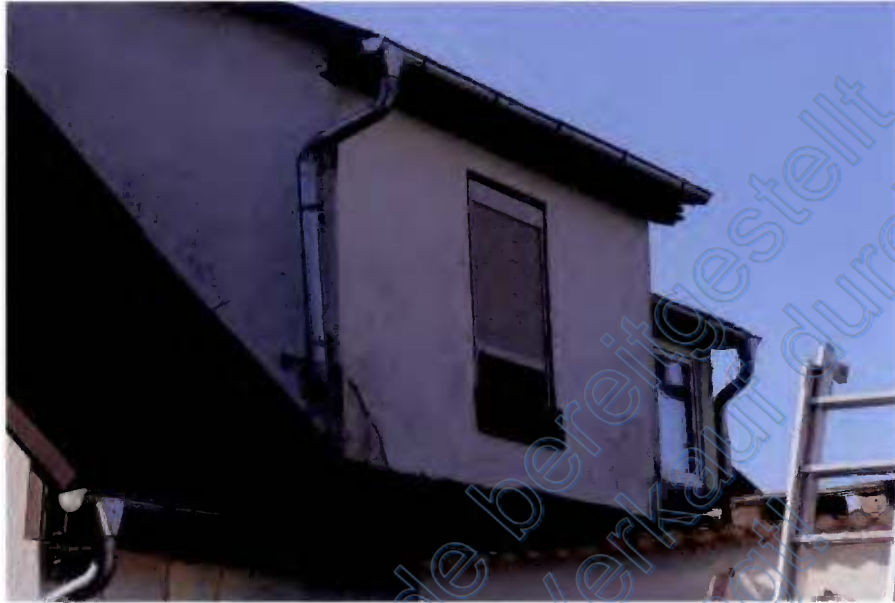
Foto 9 Schleppdachgaube auf Westseite

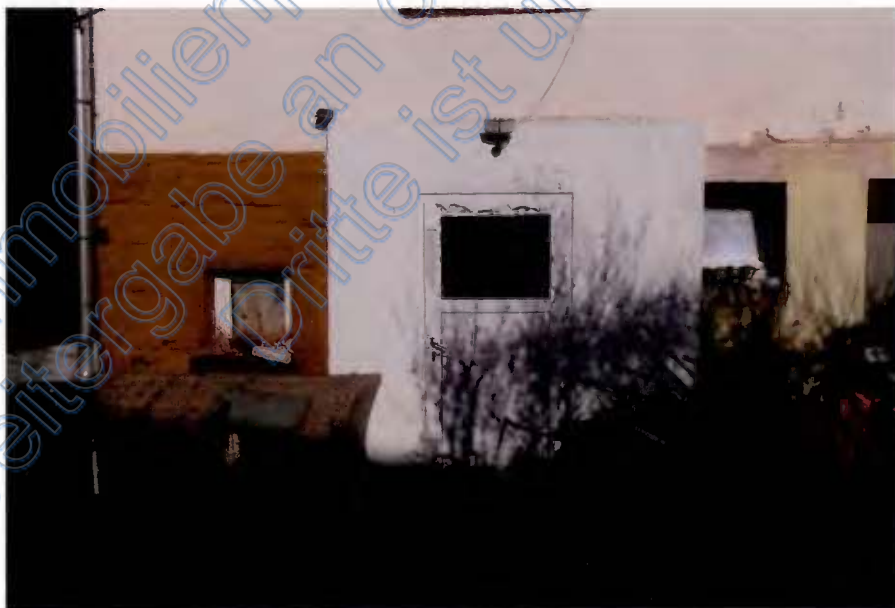
Foto 10 Zugang zum Kellergeschoss
