# EXPOSEE

zum Verkehrswertgutachten in der Zwangsversteigerungssache 640 K 32/24  
des Amtsgericht Kassel  
über den Verkehrswert (Marktwert) i. S. d. § 194 Baugesetzbuch

Objektart:	Teileigentum Ladeneinheit Nr. 3 mit 3 Pkw-Stellplätzen
Adresse:	Lohweg 15, 34317 Ehlen
Baujahr:	ca. Mitte der 1980er Jahre
Nutzflächen:	140 m <sup>2</sup>
Grundstück:	296 m <sup>2</sup> (anteilig), gemischte Baufläche

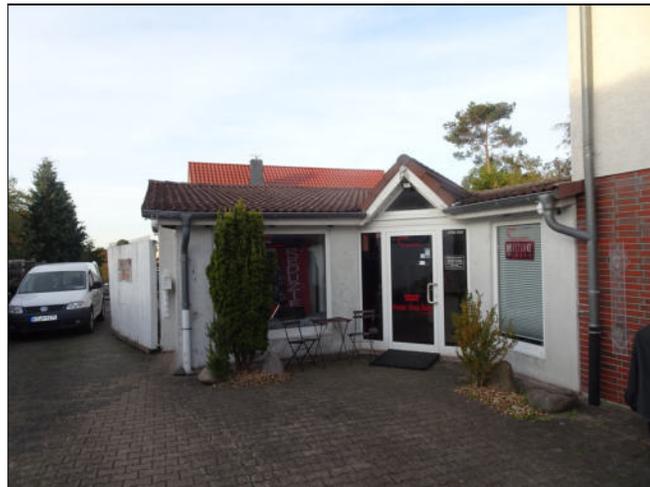
Außenansicht: Münchner Rauputz, im Untergeschoss Klinkerfassade; Haupthaus mit ansehnlichem Erscheinungsbild, hinterer Gebäudeteil (Teileigentum) mäßig ansehnliches Erscheinungsbild durch lokale Putzabplatzungen und -verfärbungen
