**Exposee**  
zum Verkehrswertgutachten 141-04-2024 vom 18.06.2024

Aktenzeichen	Typ	Lage
Amtsgericht Kassel 640 K 96/23	Reihenhaus (Reihenendhaus)	Wißmannstraße 85 34123 Kassel-Forstfeld

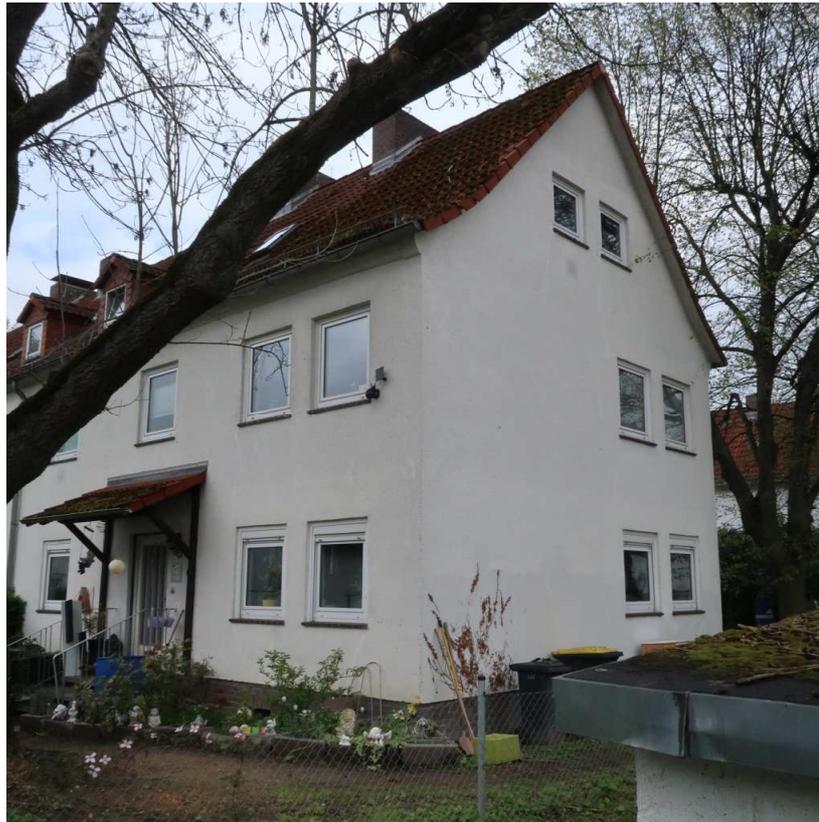
Bild 1, Reihenendhaus Wißmannstraße 85, Kassel-Forstfeld. Ansicht von Osten

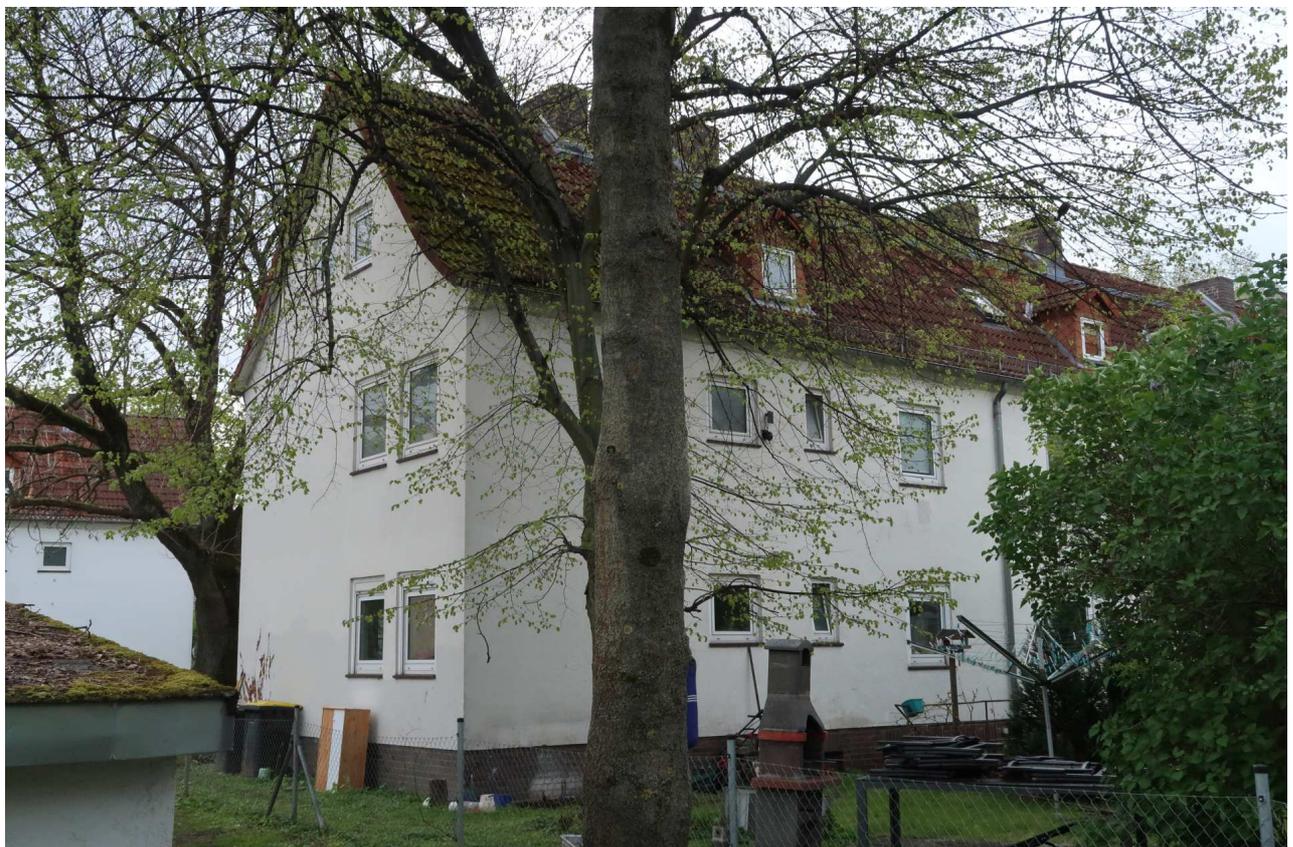
**Bild 2, Reihenendhaus Wißmannstraße 85, Kassel-Forstfeld, Ansicht von Norden, hoher Baumbewuchs auf Grundstück und nachbarlichem Grundstück, mehrere denkmalgeschützte Beuys Bäume**
