<b>EXPOSEE</b> <b>841 K 3/25</b>	<b>2 x Eigentumswohnung (zusammengelegt)</b> <b>(2 x 3-Zimmer-Wohnung laut Aufteilungsplan)</b>
Bewertungsgegenstand:	1.748,27/10.000 Miteigentumsanteil an dem Grundstück verbunden mit dem Sondereigentum an der im Aufteilungsplan mit <b>Nr. 2 gekennzeichneten Wohnung</b> Sondernutzungsrechte an dem Kellerraum Nr. 6 und an dem Stellplatz C.  1.555,71/10.000 Miteigentumsanteil an dem Grundstück verbunden mit dem Sondereigentum an der im Aufteilungsplan mit <b>Nr. 3 gekennzeichneten Wohnung</b> , Sondernutzungsrechte an dem Kellerraum Nr. 5.
Lage:	<b>Barckhausstraße 6, 60325 Frankfurt am Main</b>
Bundesland:	Hessen
Ort:	Frankfurt am Main
Zentrumsfunktion:	Oberzentrum
Überörtliche Anbindung / Entfernungen:	Rd. 425 km (Luftlinie) südwestlich von Berlin Rd. 400 km (Luftlinie) südlich von Hamburg Rd. 315 km (Luftlinie) östlich von Brüssel Rd. 300 km (Luftlinie) nordwestlich von München Rd. 35 km (Luftlinie) östlich von der Landeshauptstadt Wiesbaden

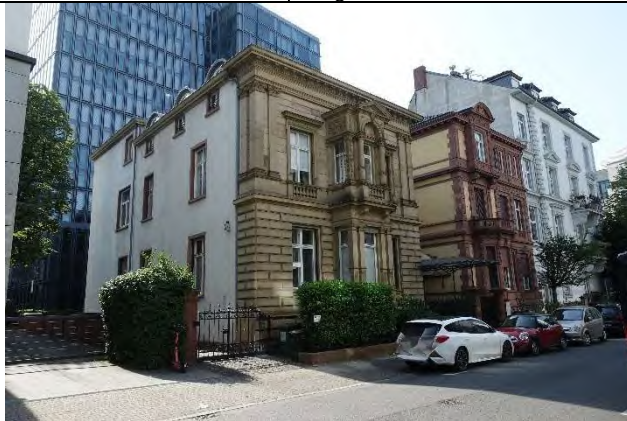
**Straßenansicht**

<p>Fenster- und Türefassungen und Fensterbänke: straßenseitig Einfassungen in verziertem Naturstein, hofseitig massiv mit rotbraunem Anstrich                  Hauseingangstür zum Treppenhaus: historisch, 2-flügelig, verziert und teilverglast in Holz mit Metallgitter                  Briefkasten: wandhängend, gegenüber der Hauseingangstür                  Klingel- und Videoanlage: Unterputz-Montage an der Laibung der Hauseingangstür</p>
Zustand des gemeinschaftlichen Eigentums:	<p>Keller: teilweise abgefallene und vorgewölbte Putze und Anstriche in unteren Wandbereichen, Verfärbungen und Abplatzungen; Estrich-Oberfläche teilweise schadhaft                  Fassade: teilweise Verfärbungen und Abplatzungen an Fassaden, sandender Naturstein im Sockelbereichen                  Balkone: Balkonkonstruktion (Metall) teilweise korrodiert, massive Balkonunterseiten mit Verfärbungen                  Dach: nicht besichtigt                  Haustechnik: überwiegend nicht besichtigt                  Treppenhaus: Die Leibungen und Anschlussflächen der Dachflächenfenster weisen punktuell Rückstände von Wasserschäden auf.                  Sonstiges: unsachgemäße Anschlüsse einer Trockenbauwand zur Abtrennung eines Kellerbereiches                  Soweit ersichtlich, befindet sich das gemeinschaftliche Eigentum in baujahresadäquatem, teilweise modernisiertem, durchschnittlich gepflegtem Zustand.</p>
