Exposee Az.: <b>843 K 58/23</b> (vormals 845 K 58/23)	Zum Gutachten Nr.: <b>24-04-30 F/Z</b>
Bewertungsgegenstand	<p>Grundstück in zweiter Reihe bebaut mit einem grenzständigen Wohnhaus gemäß Bauakte bestehend aus Keller-, Erd- und Obergeschoss zzgl. Nebengebäude und Garage.</p> <p style="text-align: center;"><b>- Ein Zutritt zu den Gebäuden wurde nicht erwirkt.-</b></p> <p><b>Hinweis</b> Das Bewertungsobjekt war bereits unter dem Verfahren 845 K 18/23 und mit dem Gutachten 23-09-14 F/Z im September 2023 in der Bewertung. Damals wurde kein Zutritt zum Grundstück und zu den baulichen Anlagen erwirkt.</p> <p>Mit dem vorliegenden Gutachten wird das o.a. Gutachten ergänzt und aktualisiert. Ein Zutritt zum Gebäude wurde wieder nicht erwirkt jedoch zum Grundstück.</p>
Lage	Flurstück 681/2, Flur 2, Gemarkung Bad Vilbel, Ritterstraße in 61118 Bad Vilbel. Das zu bewertende Flurstück liegt rückwärtig in zweiter Reihe zur Hausnummer Ritterstraße 20.

**Exposee Az.: 843 K 58/23  
(vormals 845 K 58/23)**

**Zum Gutachten Nr.: 24-04-30 F/Z**

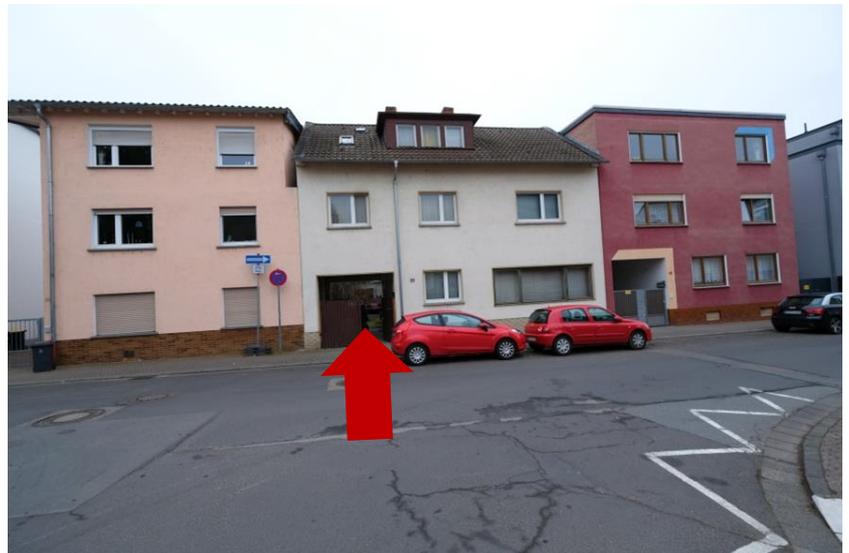
Gesamteindruck vom öffentlichen Straßenraum dokumentiert. Das zu bewertende Flurstück liegt rückwärtig in zweiter Reihe. Die Erschließung erfolgt über den unten markierten Hofdurchgang der Liegenschaft Ritterstraße 20.

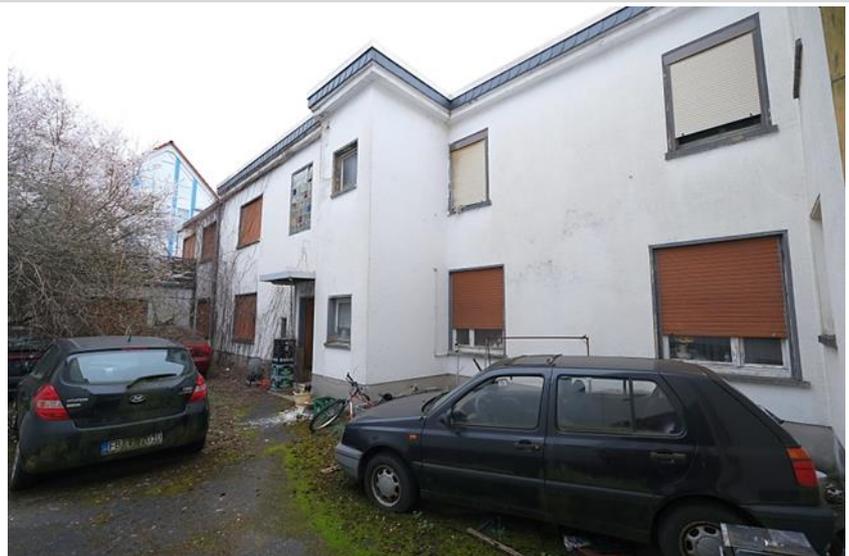
Blick auf das grenzständige Wohnhaus zur Nordseite.

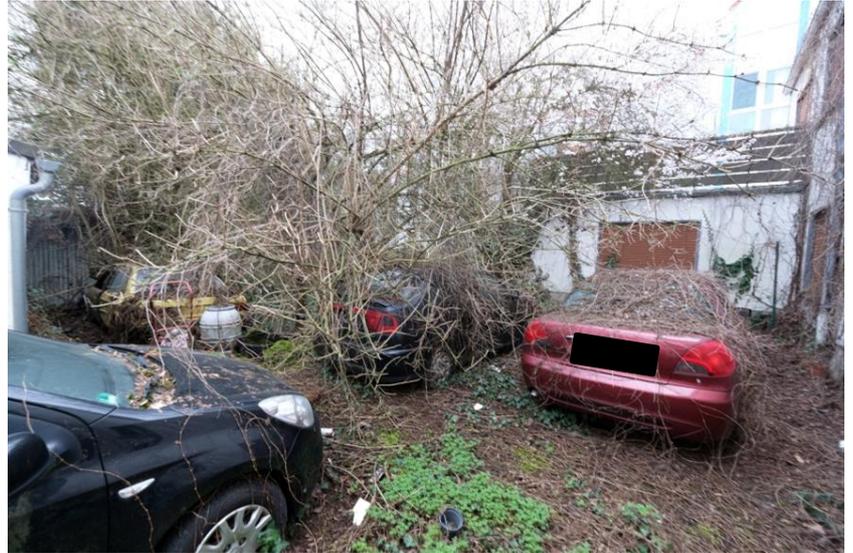
Das Grundstück ist komplett verwildert. Im Hintergrund der Anbau zum Wohnhaus, der in den Planunterlagen nicht aufgeführt ist. Der Anbau liegt zur westlichen Grundstücksgrenze.

An das grenzständige Wohnhaus wurde zur westlichen Grundstücksgrenze ein eingeschossiger Anbau erstellt, der im Obergeschoss eine Dachterrasse aufweist, siehe auch Ziffer 2.13 und 2.5 im Gutachten.

In den vorliegenden Planunterlagen zum Umbau des Wohnhauses aus der Bauakte ist der Anbau nicht aufgeführt. Weitere Unterlagen diesbezüglich liegen in der Bauakte nicht vor. Bei der vorliegenden Wertermittlung wird davon ausgegangen, dass für den Anbau keine Baugenehmigung vorliegt. Der Anbau bleibt aufgrund dessen bei der Wertermittlung unberücksichtigt. Zugleich sind wie für die o. a. Nebengebäude aber keine Rückbaukosten berücksichtigt, da nicht auszuschließen ist, dass die baulichen Anlagen geduldet werden, da die Baujahre augenscheinlich weit in der Vergangenheit liegen.

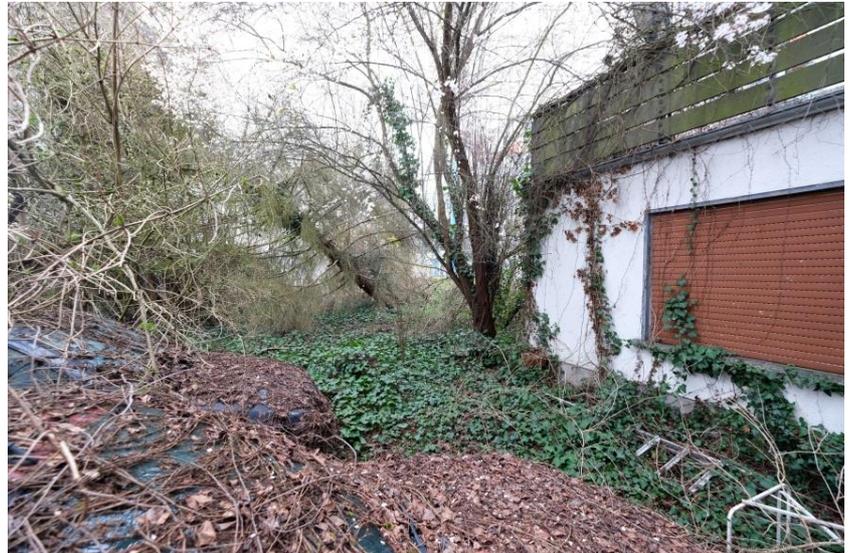
Anbau und Blick zur Südwestseite des Grundstücks. Im Hintergrund ein umgefallener großer Nadelbaum der wiederum auf einen weiteren Baum gestürzt ist. Handlungsbedarf besteht, da der Baum Richtung Bebauung / Haus Nr. 22 zu kippen droht

Bautenzustand	<p>Der Bautenzustand im Innenbereich der baulichen ist dem Unterzeichner nicht bekannt. Ein Zutritt wurde nur zum Hinterhof und nicht zu den Gebäuden erwirkt. Das Grundstück ist komplett ungepflegt, verwildert und es wurden mehrere Fahrzeuge (PKW) abgestellt.</p> <p>Ein Baum ist umgekippt und droht perspektivisch das Gebäude auf dem Flurstück 677/1 Ritterstraße 22 zu beschädigen. <u>Der Miteigentümer wurde auf dringenden Handlungsbedarf hingewiesen.</u></p> <p>Die Fassade des grenzständigen Wohnhauses ist ungepflegt und weist Putz- und Feuchtigkeitsschäden auf, siehe auch Fotoanlage unter Anlage III des Gutachtens.</p>
Qualitäts- und Wertermittlungsstichtag	04. März 2024.
Besondere objektspezifische Grundstücksmerkmale (b. o. G.)	Nach äußerem Erscheinungsbild besteht vermutlich auch im Innenbereich umfangreicher Sanierungs- und Modernisierungsbedarf, siehe Ziffer 4.2.1 im Gutachten
