## GUTACHTEN 24-01-31 F/WS

zur Ermittlung des Marktwertes der gemäß Teilungserklärung mit Nr. 15 bezeichneten Eigentumswohnung im 4. Obergeschoss der Liegenschaft Rothschildallee Nr. 25 in 60389 Frankfurt am Main, Stadtteil Nordend-Ost.

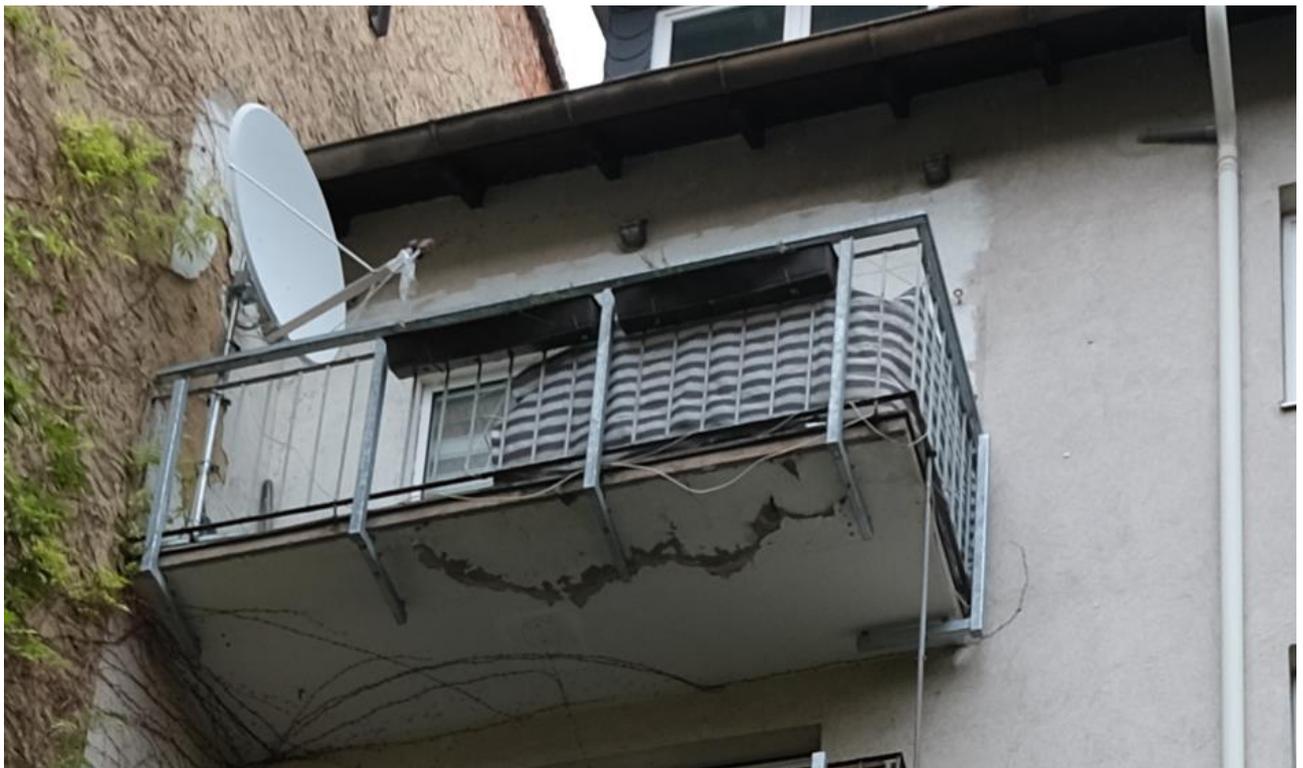
Der Balkon der zu bewertenden Eigentumswohnung ist augenscheinlich sanierungsbedürftig, siehe nachfolgende Fotoaufnahme aus dem Hinterhofbereich.

Nach schriftlicher Auskunft der Hausverwaltung per E-Mail vom 30.10.2023 *sind die Balkonbeläge Sondereigentum. Einige Balkonbeläge weisen Schäden auf. Die Verwaltung führt mit einer Firma eine Begehung durch, um die Schäden zu beheben. Die Kosten werden den Eigentümern für Ihren Balkon belastet, je nachdem ob es Schäden gibt und was die Behebung kostet.*

Aufgrund des o.g. Sachverhaltes bezüglich der Feuchtigkeitsproblematik und der bisher nicht gänzlich geklärten Schadensursache und der augenscheinlich notwendigen Balkonsanierung wird ein Sicherheitsabschlag für Sanierungskosten mit einer Preisspanne von 500 €/m<sup>2</sup> - 1.500 €/m<sup>2</sup> Wohnfläche berücksichtigt und mit dem Mittelwert im Rahmen der Wertermittlung zum Ansatz gebracht.

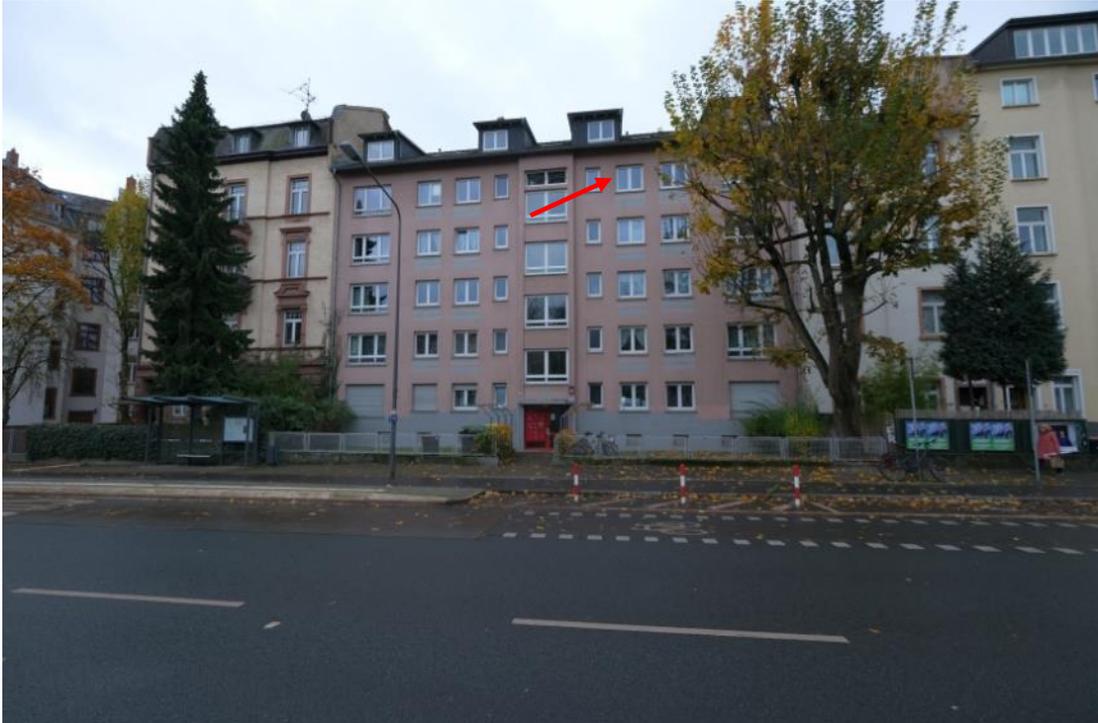
- 1) Nordostfassade der Rothschildallee 25. Die Lage der zu bewertenden Wohnung im 4. Obergeschoss nach Teilungserklärung ist markiert.

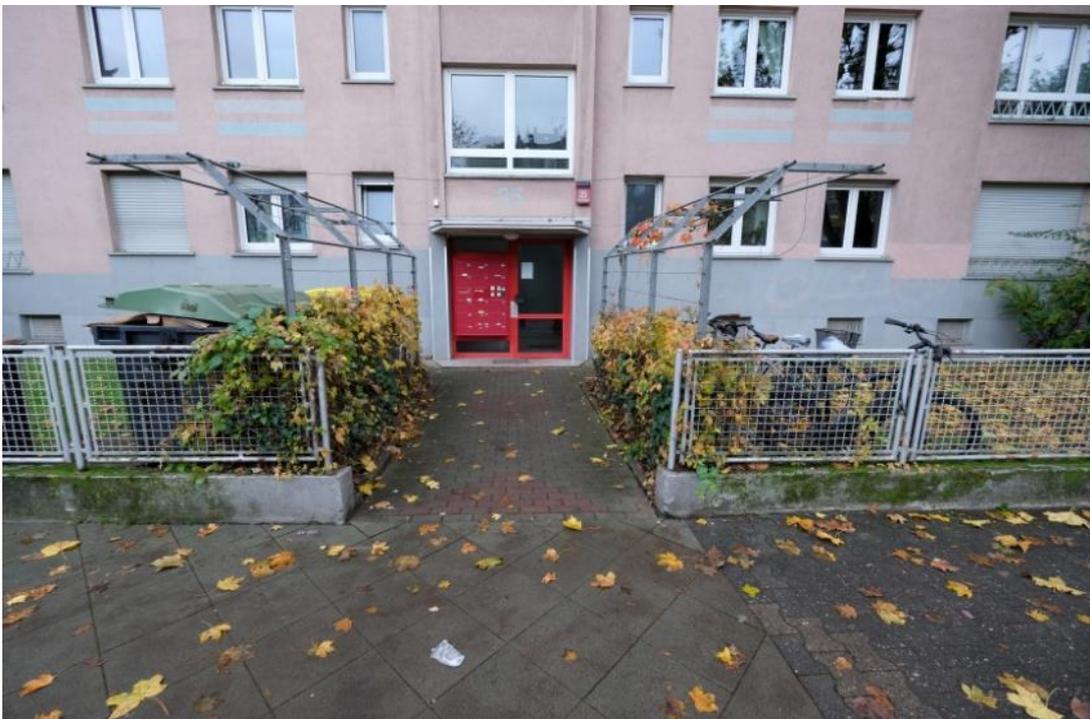
- 2) Blick auf den Hauseingangsbereich.

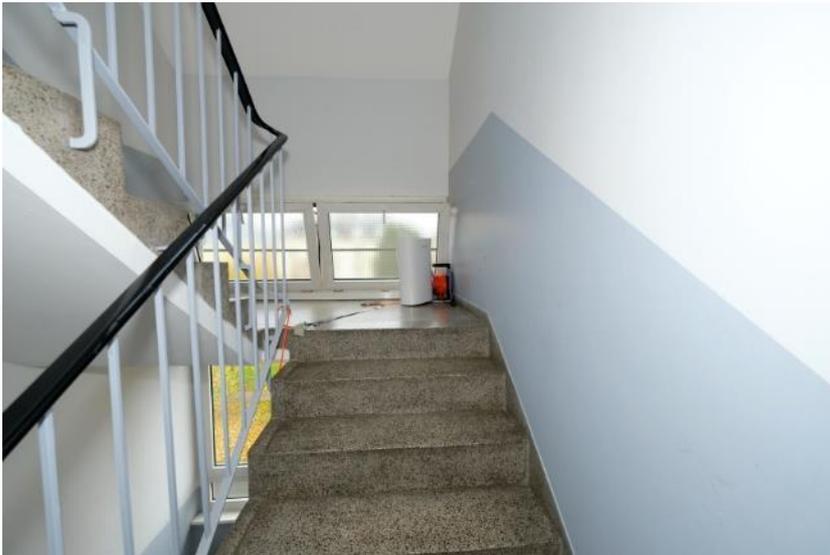
- 3) Treppenhaus mit zweiläufigen Stahlbetontreppen. Im Treppenhaus wurden mobile Filteranlagen installiert aufgrund der Schimmelbelastung in der zu bewertenden Wohnung nach Auskunft der Hausverwaltung.

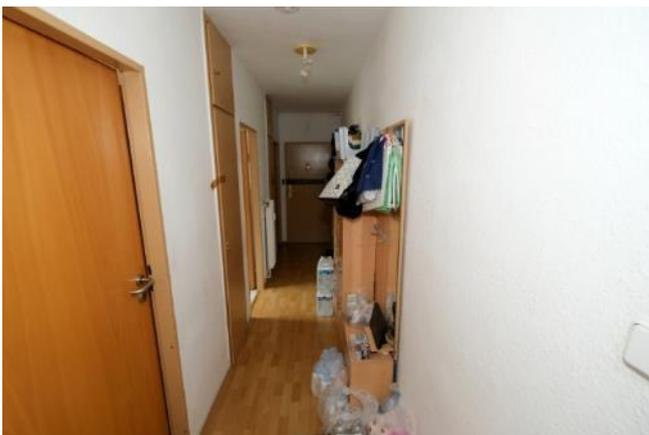
- 4) Wohnungsflur mit Blick auf die Wohnungseingangstür.

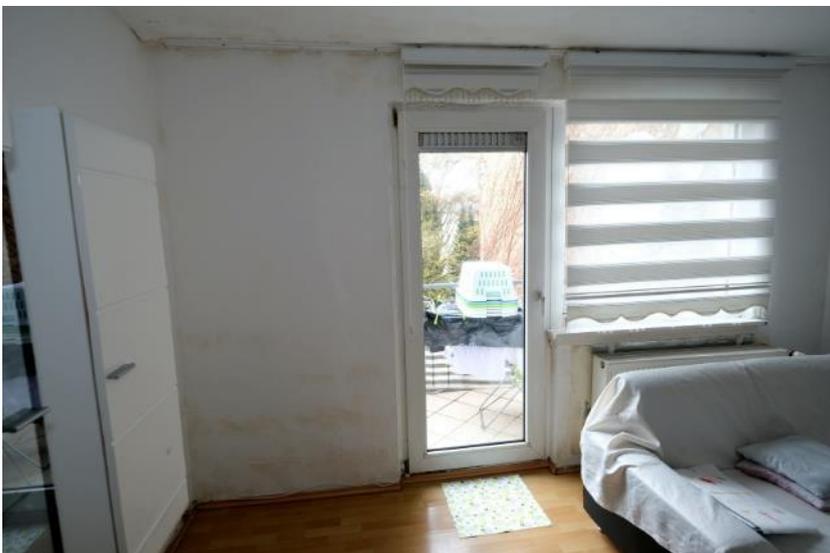
- 5) Zimmer zur Südwestseite mit Anschluss zum Balkon mit erheblichem Sporenbefall sichtbar an Wänden und Decke.

*Das Entfernen der mit Schimmelpilz befallenen Bauteile ist aufgrund der erheblichen Größe des Schadens der Kategorie 3 (mehr als 0,5 m<sup>2</sup>) von einer erfahrenen Fachfirma für Schimmelpilzsanierungen auszuführen. Eine bauphysikalische Untersuchung sollte klären, ob der Schaden neben fehlerhaftem Lüftungsverhalten möglicherweise auch bauliche Ursachen haben kann. Diese wären ggf. zu beseitigen.*

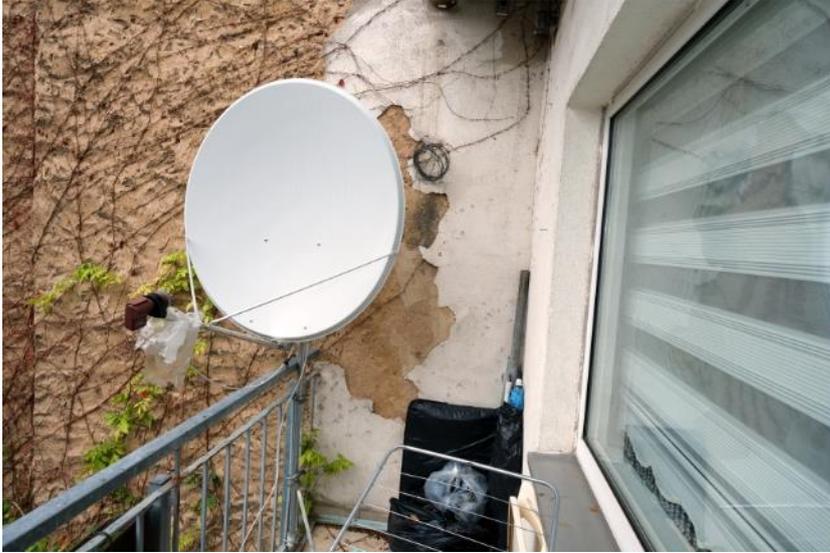
Die Fassade weist Putzschäden auf. Gemäß den vorliegenden Protokollen der Eigentümer- versammlungen sind aktuell keine Sonderumlagen beschlossen.

- 6) Der Putz der Fassade zum Nachbargebäude löst sich großflächig.
