GUTACHTEN 25-11-10 F/Z

zur Ermittlung des Marktwertes des mit einem freistehenden Zweifamilienhaus mit Garage bebauten Grundstücks Ringstraße 1 in 61118 Bad Vilbel, Stadtteil Dortelweil.

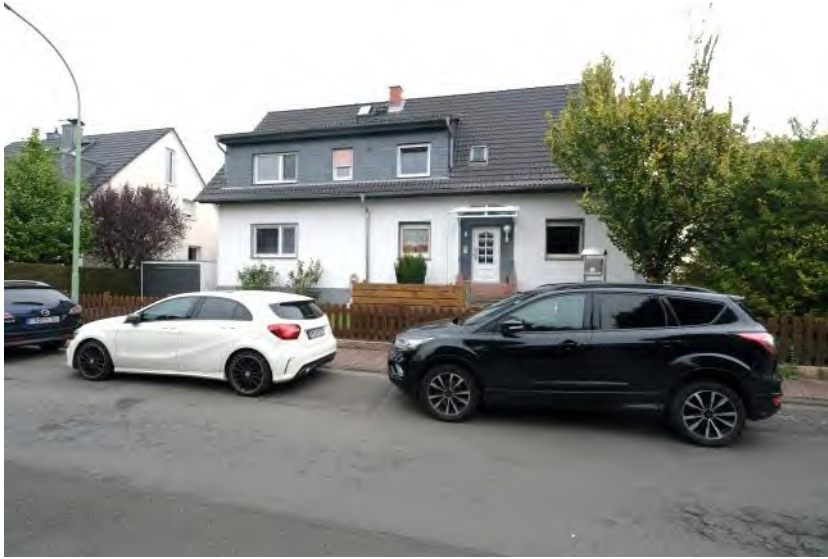
- 1) Westfassade mit Hauseingang.

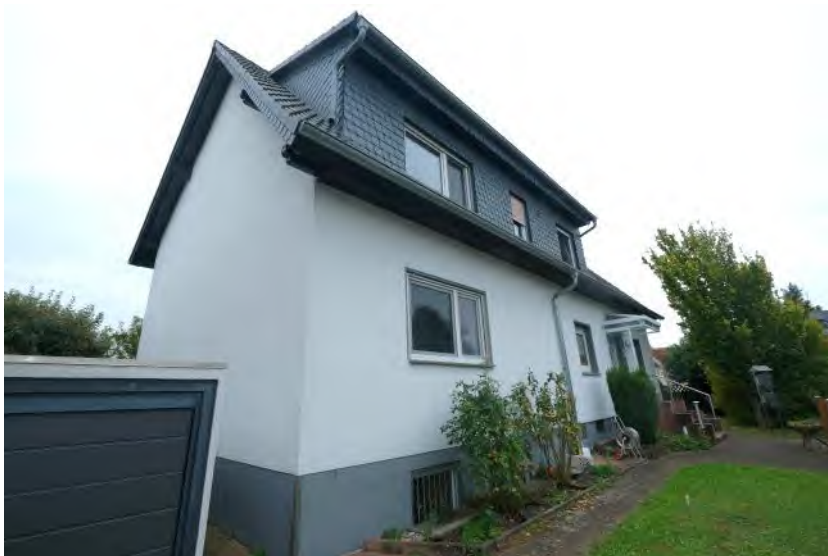
- 2) Gebäudeecke Nordwest.

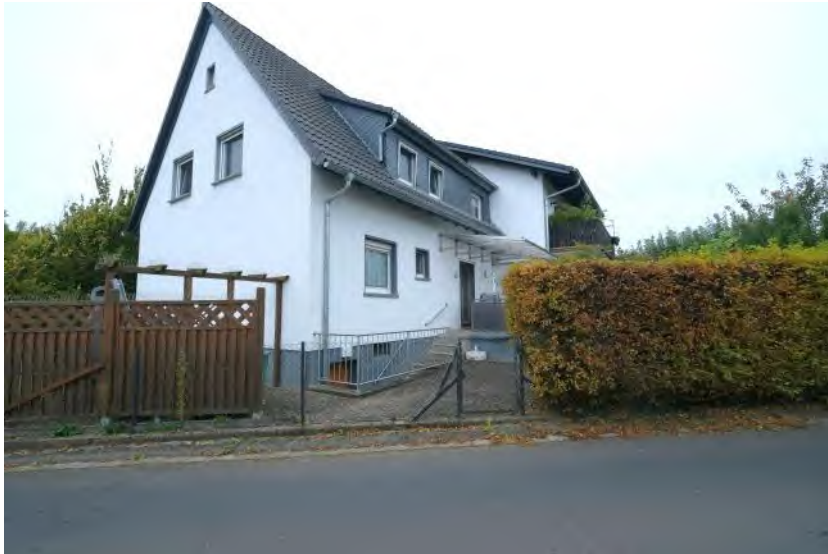
3) Gebäudeecke Südost.

Feuchtigkeitsschäden / Ausblühungen durch aufsteigende Feuchtigkeit unterhalb der Terrasse. Fassadenbereich unterhalb des Balkons im Dachgeschoss augenscheinlich ohne Beanstandung. An der Balkonecke Südost fehlt ein Spaltklinker.

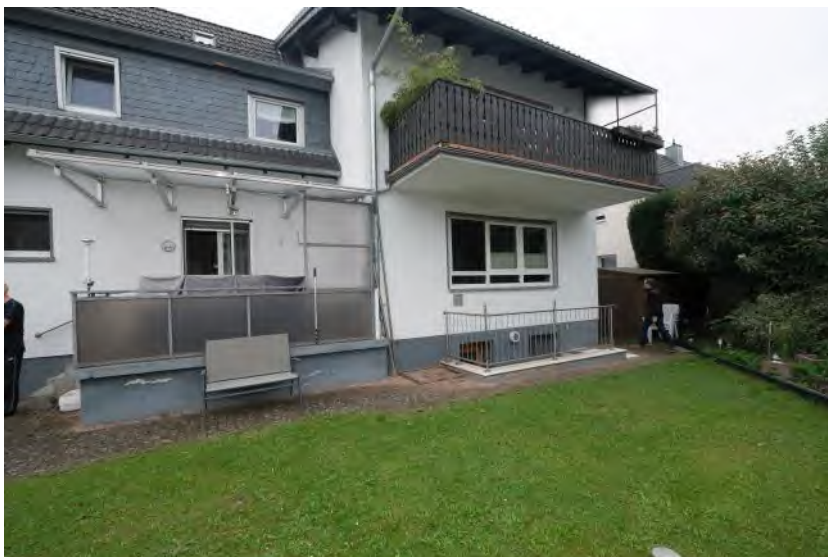
4) Ostfassade zur Gartenseite mit Terrasse im Erdgeschoss und Balkon im Dachgeschoss.

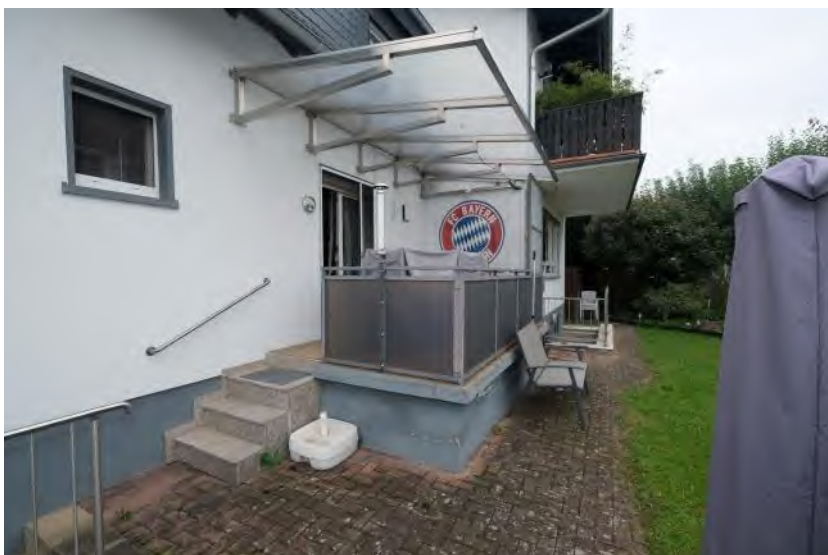
5) Terrasse.

Zur Gartenseite / Ostseite eine Terrasse. Am Zugang zur Terrasse vom Garten aus sind Ausbrüche vorhanden. Terrasse mit einer Edelstahlkonstruktion mit Scobalitplatten überdacht.

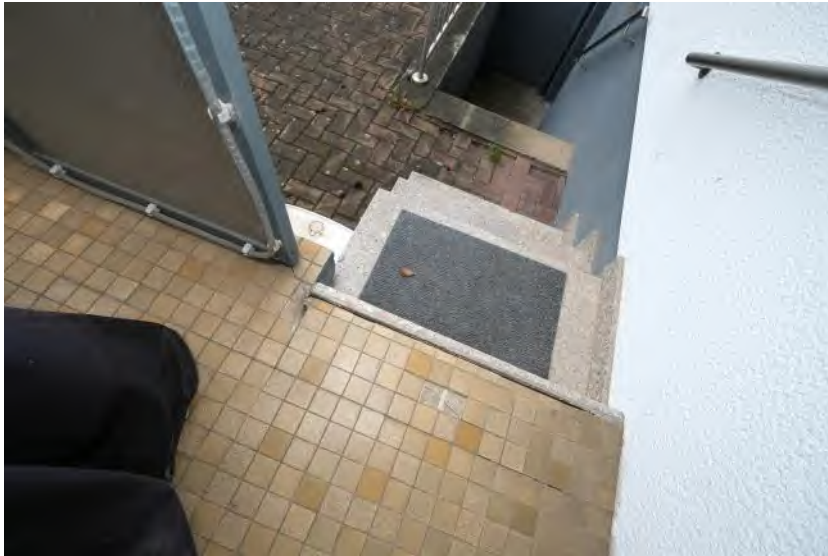
- 6) Am Zugang zur Terrasse Fehlstellen im Bodenbelag.

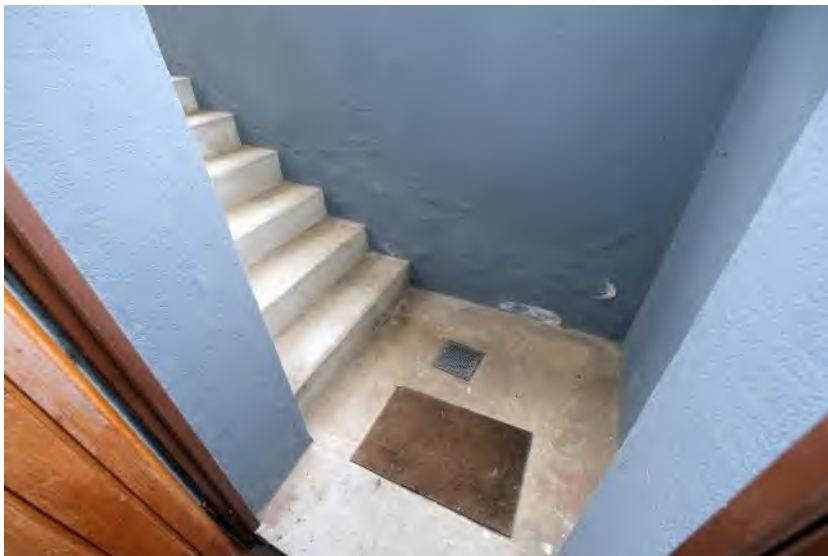
Nach Auskunft des Miteigentümers würden bei Starkregenereignissen Wasser in den Keller über die Kelleraußentreppe eindringen. An der Stützwand der Kelleraußentreppe sind Feuchtigkeitsschäden / Ausblühungen sichtbar.

- 7) Kelleraußentreppe mit Bodeneinlauf. In der Stützwand Feuchtigkeitsausblühungen sichtbar. Nach Auskunft des Miteigentümers würde bei Starkregen Wasser in den Keller über die Kelleraußentreppe eindringen.

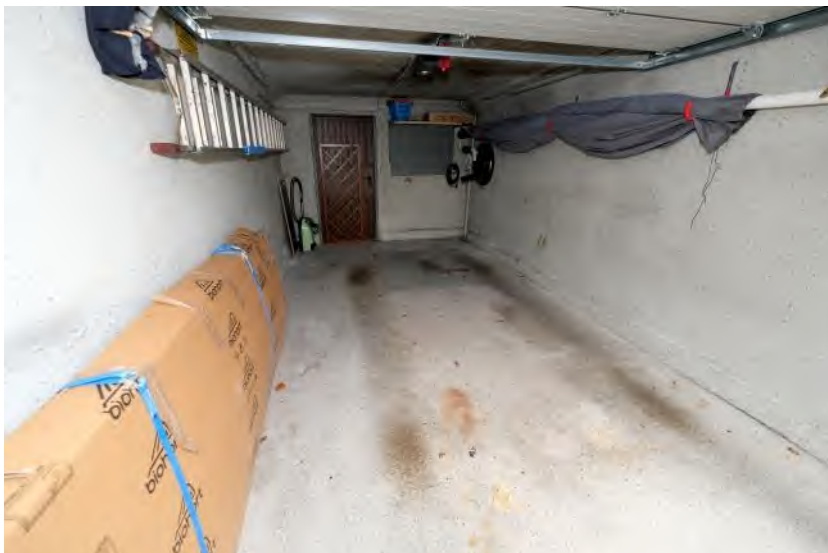
Zuwegung zur Garage mit Waschbetonlatten verkleidet. Betonfertigteiltergarage mit elektrisch betriebem Rolltor. Dach der Garage ist bekliest. Vor der Garage eine Entwässerungsrinne. Garage

10) Blick in die Betonfertigteilgarage.

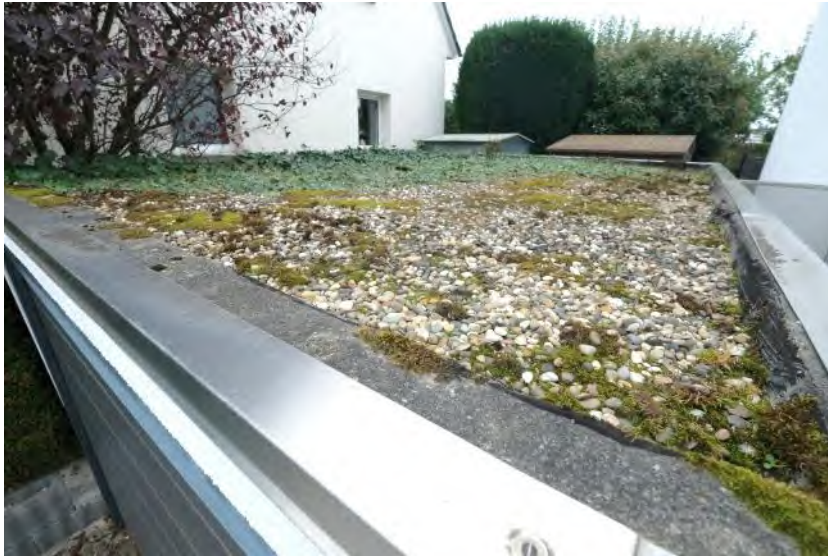
- 11) Bekiestes Dach der Garage.

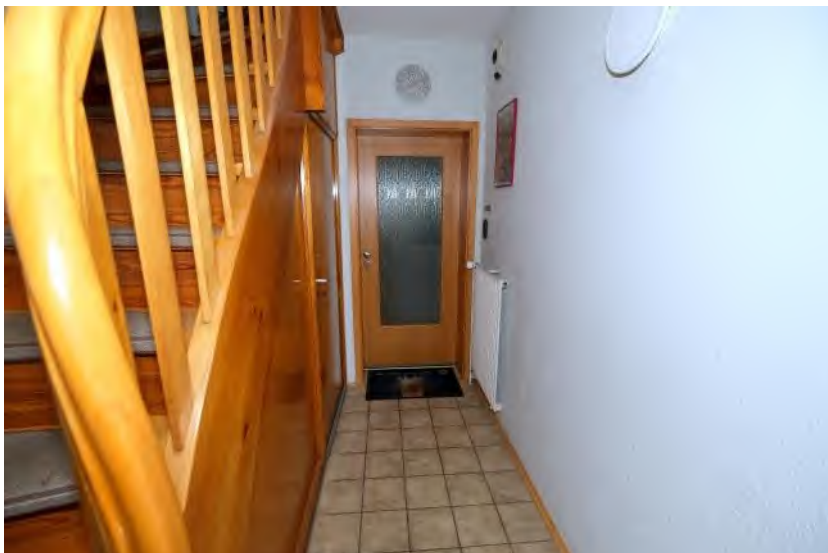
- 13) Flurbereich im EG: Geradeaus Zugang zur Wohnung EG und links Zugang zur Wohnung im DG mittels Holztreppe.

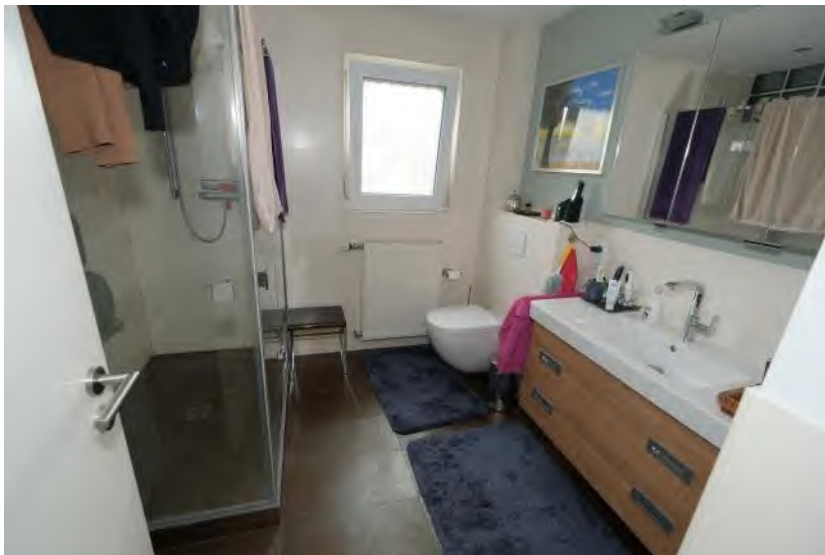
Das Badezimmer wurde komplett modernisiert. Sanitäre Ausstattung: wandhängendes WC, Waschtisch, große Dusche. Abgehängte Decke mit integrierten Downlights, Wände: teilweise raumhoch gefliest.

- 18) Modernisiertes und gepflegtes Tageslichtbadezimmer.

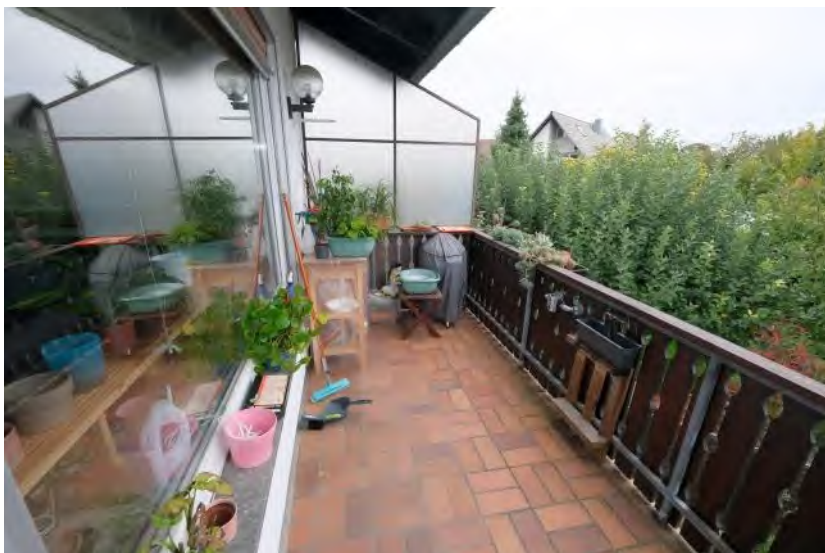
Balkon zur Ostseite: Bodenbelag: Spaltklinker.

- 19) Balkon zur Ostseite.

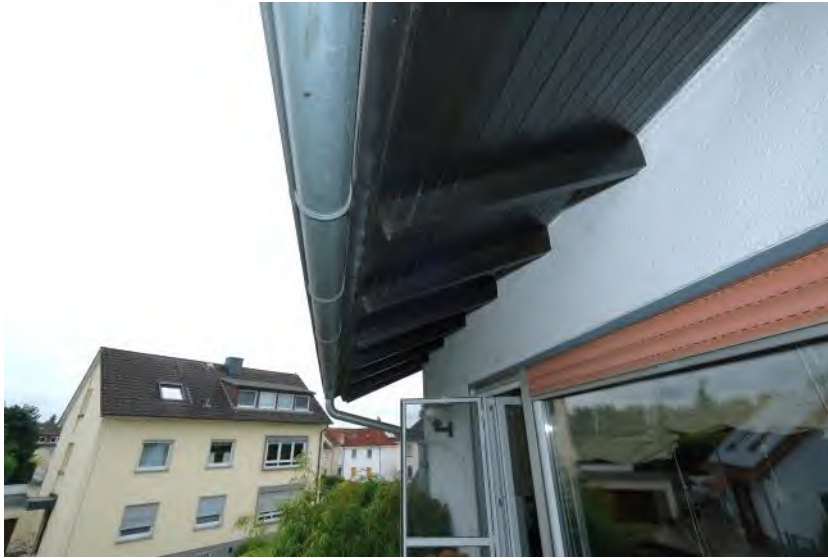
Eine Aufsparrendämmung wurde nach Auskunft des Miteigentümers im Jahr 2009 ausgeführt, ca. 10 bis 15 cm Dämmstärke. Dachentwässerung im guten Zustand. Dachüberstand im gepflegten Zustand wurde zeitnah neu gestrichen.

- 20) Dachüberstand aus Holz im gepflegten Bautenzustand.

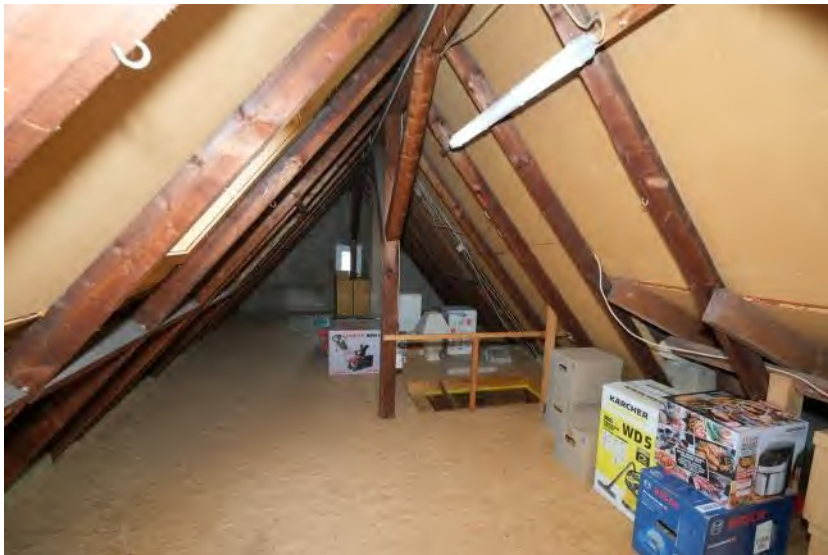
Spitzboden nicht zu Wohnzwecken ausgebaut. Steckdosen und Kabelanschluss sind jedoch vorhanden. Die oberste Geschossdecke sei mit ca. 10cm Dämmung / Styroporelementen versehen. Bodenbelag OSB-Platten.

- 21) Blick in den Spitzboden. Oberste Geschosdecke ist gedämmt nach Auskunft des Miteigentümers und mit OSB-Platten begehbar.

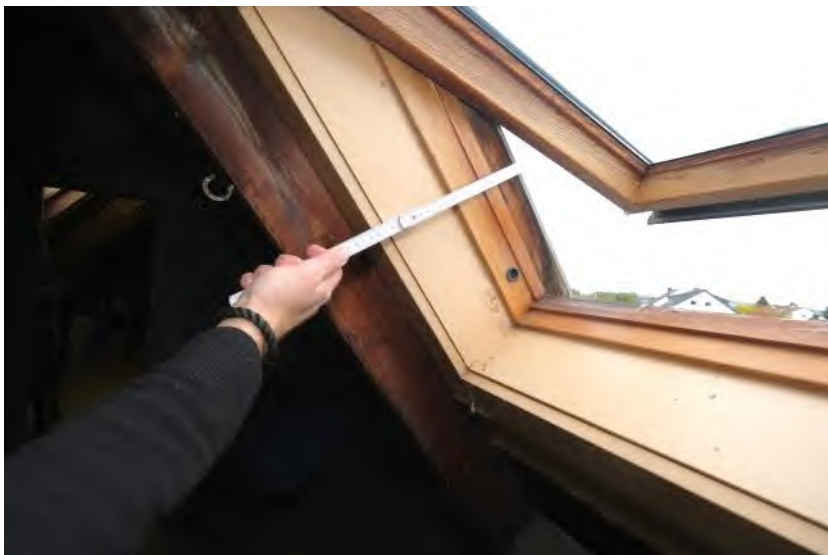
- 22) Im Jahr 2009 wurde eine Aufsparrendämmung ausgeführt. Dämmstärke ca. 10-15 cm.

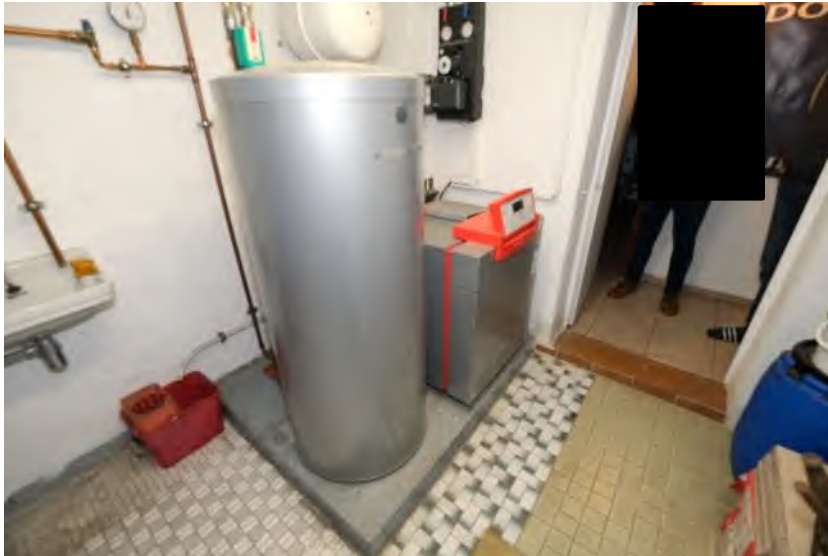
Heizungsraum im Bereich des Altbaus. Wärmeerzeuger Fabrikat Viessmann, älteren Baujahres (vor 2008). Keine Brennwerttechnik. 200 Liter Warmwasserspeicher. Ausgussbecken.

23) Kellergeschoss: Heizungsraum.

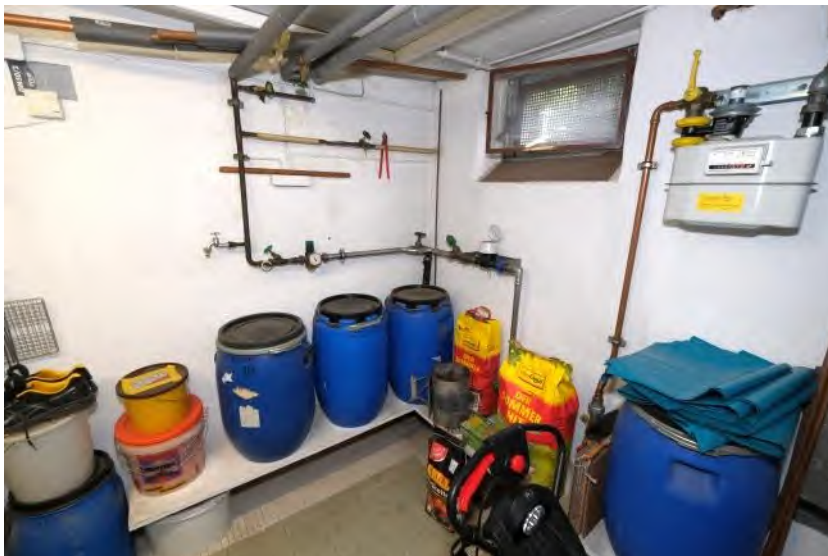
Hauptwasseranschluss zur Wasseruhr mit Edelstahl erneuert.

24) Hauptwasseranschluss wurde mit einem Edelstahlrohr erneuert.

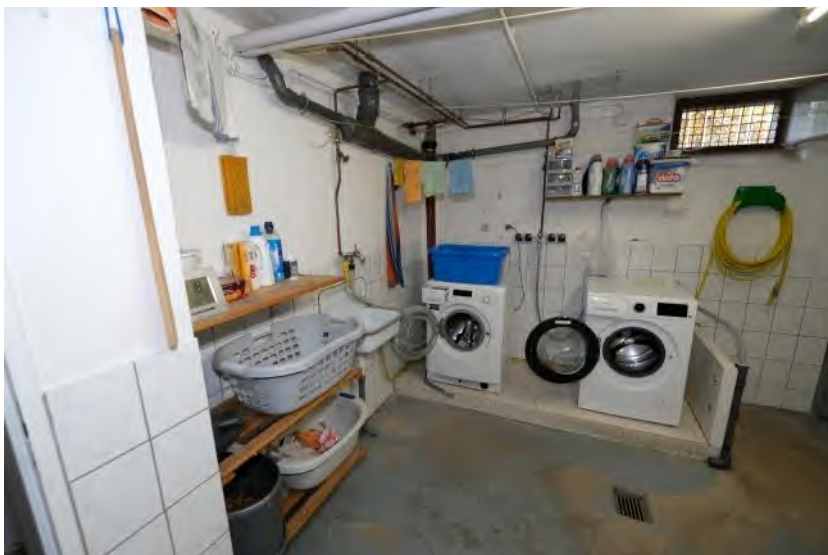
25) Waschküche mit Bodeneinlauf.

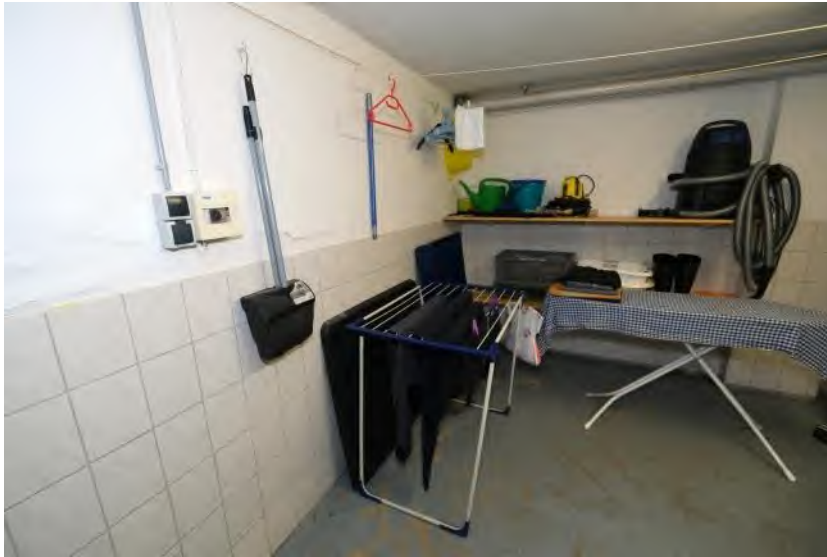
In der Waschküche zur Südseite deutlich erhöhte Bauteilfeuchte im Wandbereich sichtbar. Der Innenputz löst sich. Die Wände sind hier auf eine Höhe von ca. 1,2m mit Fliesen versehen. Ausgussbecken, 2 Waschmaschinenanschlüsse.

- 26) Wände in der Waschküche in Teilbereichen gefliest. Darüber im Putz Feuchtigkeitsausblühungen mutmaßlich durch aufsteigende Feuchtigkeit sichtbar.

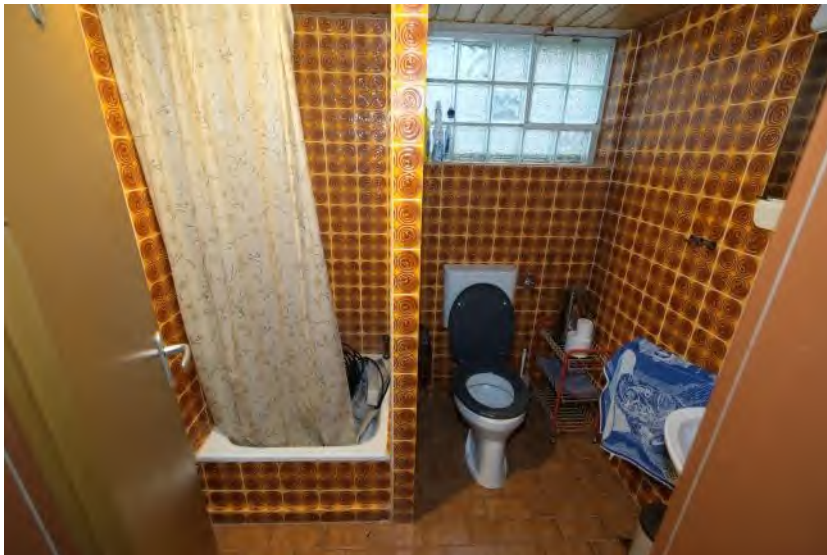
- 27) Kellergeschoss: Duschbad mit WC – einfacher Standard älteren Baujahres.
