| Bewertungsgegenstand | | <p>Flurstück 103/12: Grundstück in Feldrandlage bebaut mit einem Reihemittelhaus – bestehend aus Kellergeschoss, Erdgeschoss, Obergeschoss und zu Wohnzwecken ausgebautem Dachgeschoss*</p> <p>Flurstück 103/43: Freifläche genutzt als Pkw-Außenstellplatz.</p> <p>*Das Dachgeschoss ist kein Aufenthaltsraum nach Hessischer Bauordnung aufgrund der geringen lichten Raumhöhe, siehe auch Ziffer 2.6 des Gutachtens. Zugleich liegt für das Dachgeschoss auch keine genehmigte Nutzung zu Wohnzwecken vor.</p> | |

Exposee Az.: **845 K 32/23**

Zum Gutachten Nr.: **24-04-03 F**

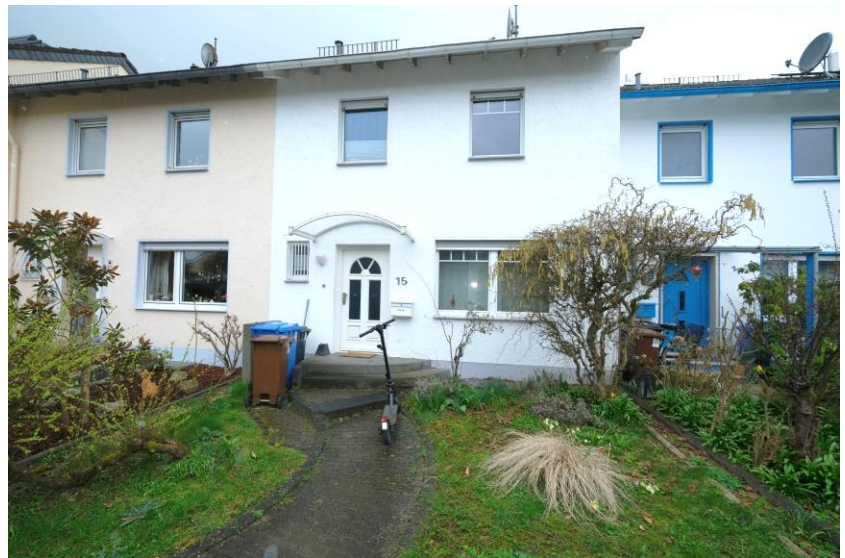
Gesamteindruck des  
Bewertungsobjekts / Ostfassade  
Blick vom Erschließungsweg.

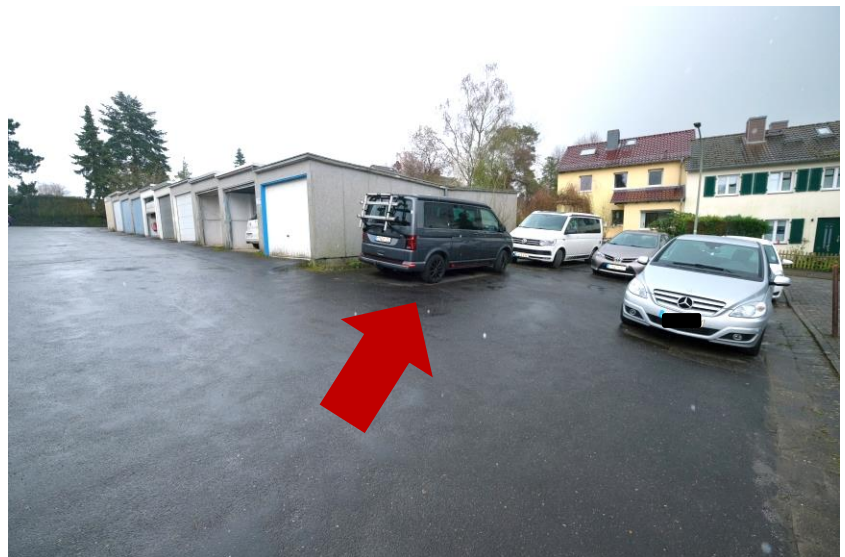
Flurstück 103/43, zum Zeitpunkt  
des Ortstermins mit einem  
anthrazitfarbenen VW-Bus  
beparkt. Der Stellplatz weist ein  
deutliches Gefälle von Ost nach  
West auf.
