GUTACHTEN 24-03-19 F/Z

zur Ermittlung des Marktwertes des mit einer Hofreite bebauten Grundstücks Alt-Erlenbach 18, 18a, 20, 20a in 60437 Frankfurt am Main, Stadtteil Nieder-Erlenbach. Das zu bewertende Grundstück ist mit zwei Einfamilienhäusern, einem Mehrfamilienhaus mit vier Wohneinheiten, einem Seitenbau mit zwei Wohnungen und einem Scheunengebäude bebaut.

Autor des Gutachtens: Dipl.-Ing. Architekt Erich Finder

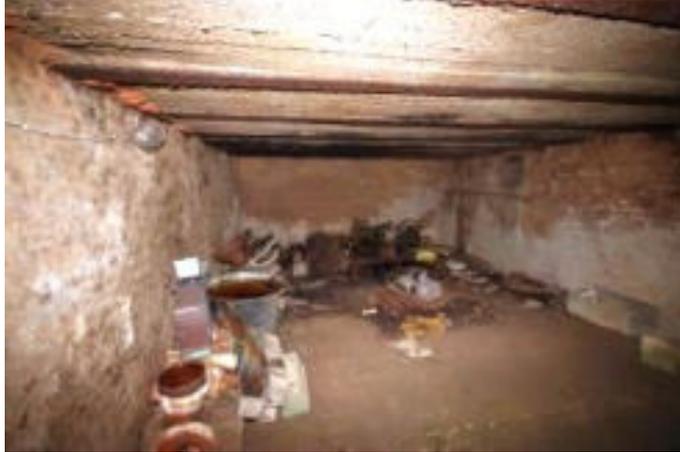
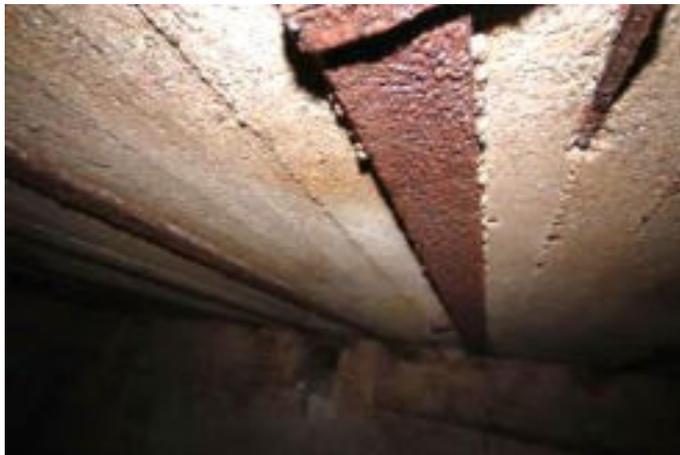
Westlich vom Garagengebäude ehemaliger Apfelweinkeller. Massive Korrosionsschäden an den Stahlträgern sichtbar:

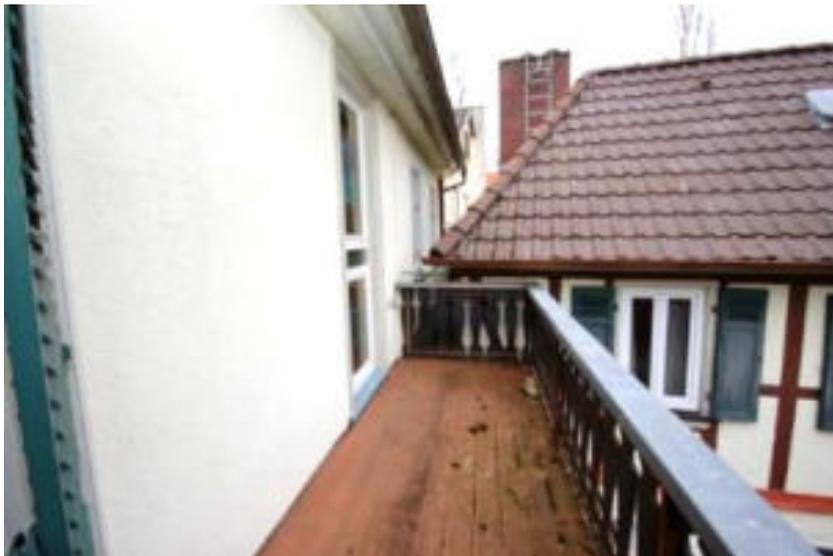
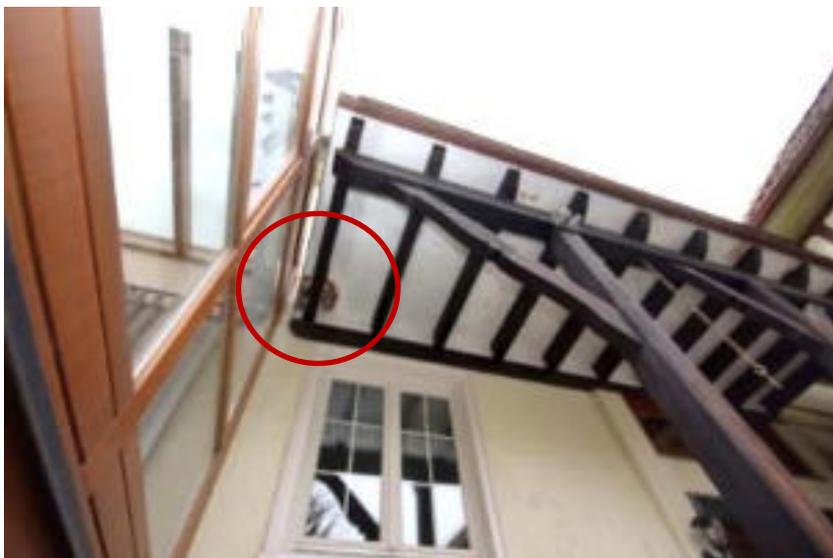
Balkonabdichtung Haus Nr. 20

Die Balkonabdichtung des Balkons zur Hofseite von Haus Nr. 20 ist erneuerungsbedürftig. An der Balkonunterseite sind bereits Feuchtigkeitsschäden sichtbar, siehe auch nachfolgende Fotodokumentation.

Bei der Wertermittlung wird ein Kostenansatz mit rund 15.000 bis 25.000 € berücksichtigt und über den Mittelwert mit rund 20.000 € zum Ansatz gebracht.

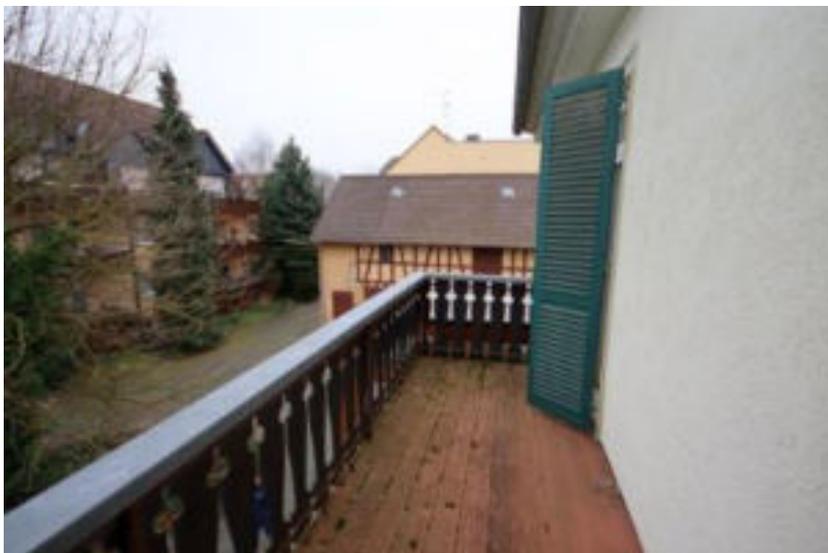
Balkon: Balkon zur Ostseite mit Kunststoffpanelen gedeckt und Zinkabdeckung auf dem Geländer. An der Balkonunterseite Feuchtigkeitsschäden. Balkonabdichtung nicht mehr funktionstüchtig.

13) Balkon zur Hofseite. Abdichtungsebene erneuerungsbedürftig, siehe Ziffer 4.3 im Gutachten.

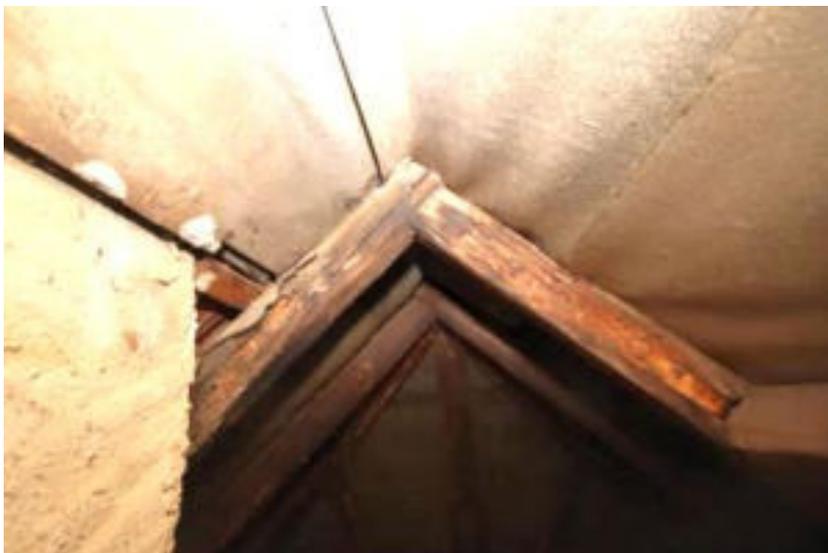
- 19) Holzschädlingsbefall und teilweise Zerspanung an der Balkenkonstruktion sichtbar. Ob dieser noch aktiv ist, kann seitens des Unterzeichners nicht beurteilt werden.

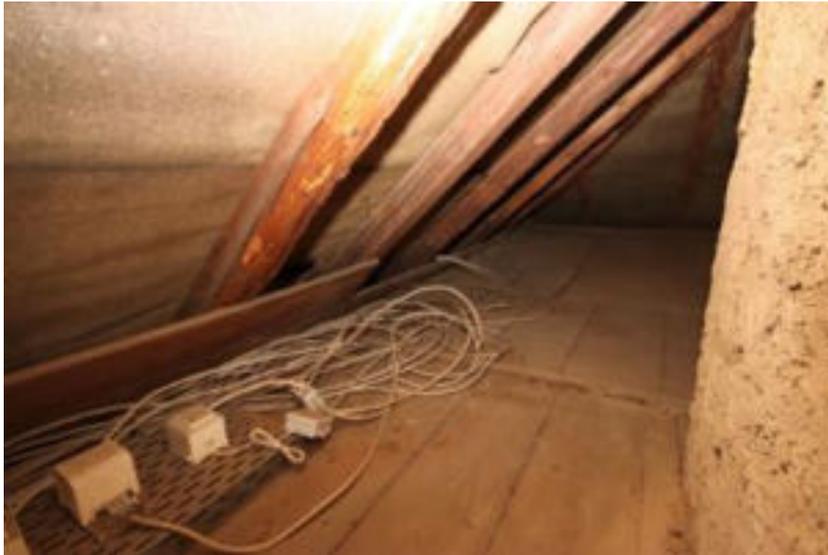
20) Wie vor.

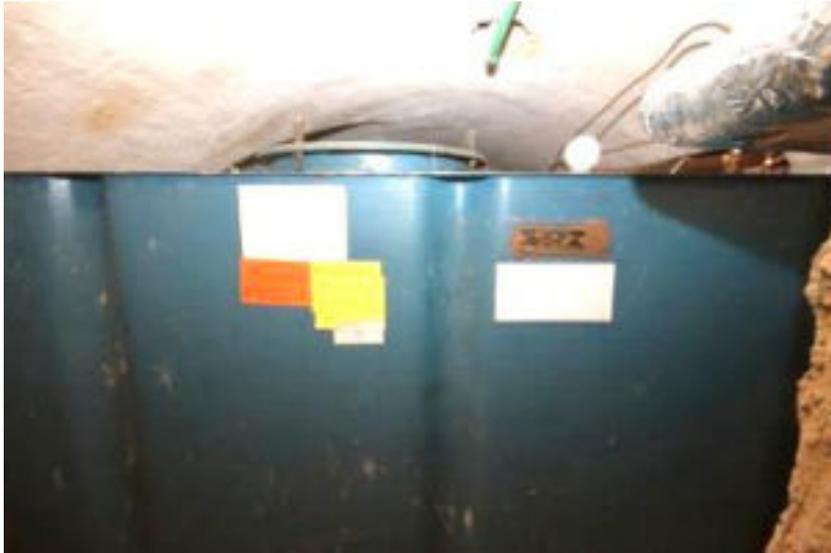
- 23) Heizöltank Baujahr 1969 mit einem Rauminhalt von ca. 9.600 l gemäß Typenschild.

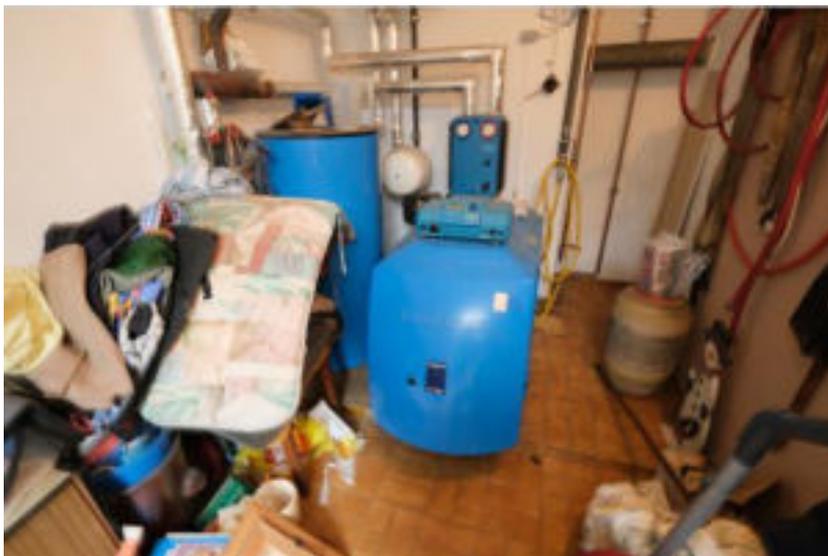
Heizungsraum zur Westseite mit Wärmeerzeuger der Ölzentralheizung Buderus Logano G125 älteren Baujahres. Ein Typenschild mit Baujahresangabe ist nicht ersichtlich. Die Leitungen weisen teilweise deutliche Korrosionsschäden auf.

26) Heizungsraum im Erdgeschoss mit Wärmeerzeuger Buderus Logano G125 der Ölzentralheizung mit Warmwasserspeicher. Der Öltankraum befindet sich im Kellergeschoss von Haus Nr. 20.

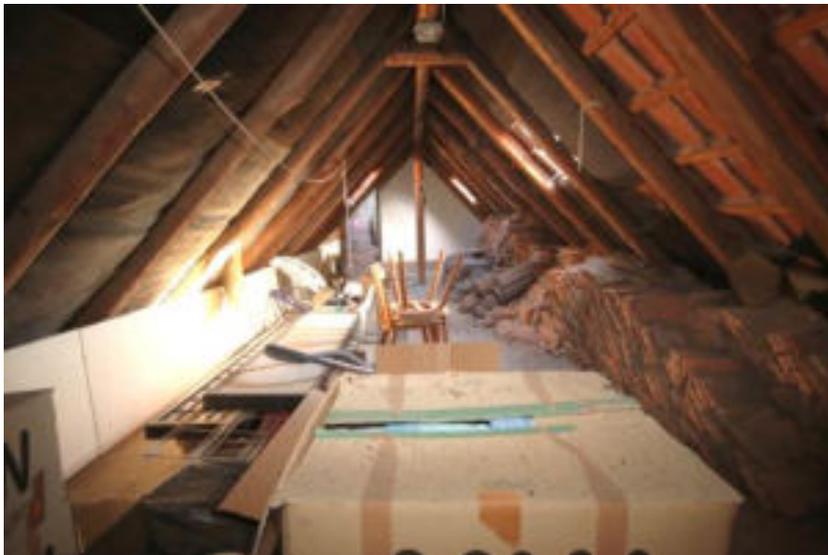
Altes Holzgebälk, Holzschädlingsbefall sichtbar, unklar ob aktiv, Unterspannbahn mehrfach gerissen, Dachdämmung nicht vorhanden.

34) Spitzboden. Altes Holzgebälk mit sichtbarem Holzschädlingbefall.

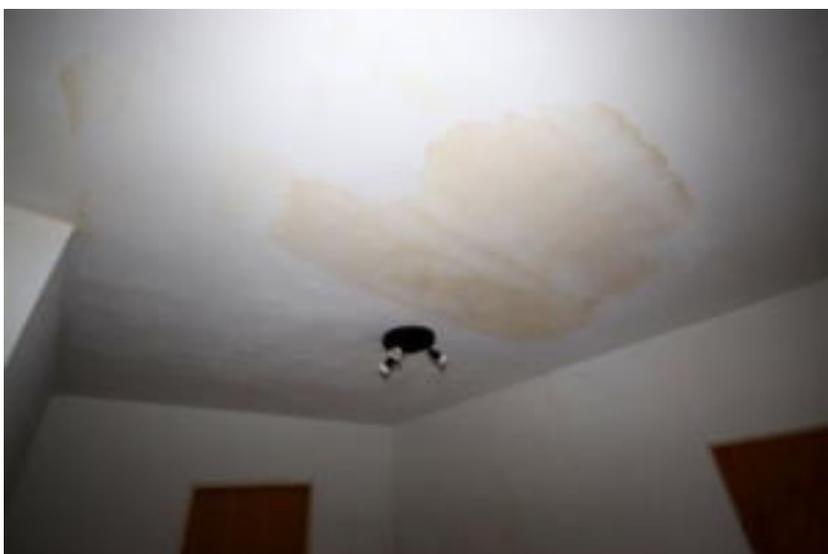
Im Deckenbereich Feuchtigkeitsschäden – vermutlich Altschäden.

47) Im Deckenbereich ein Feuchtigkeitsschaden. Ob dieser noch aktiv ist, konnte nicht beurteilt werden.

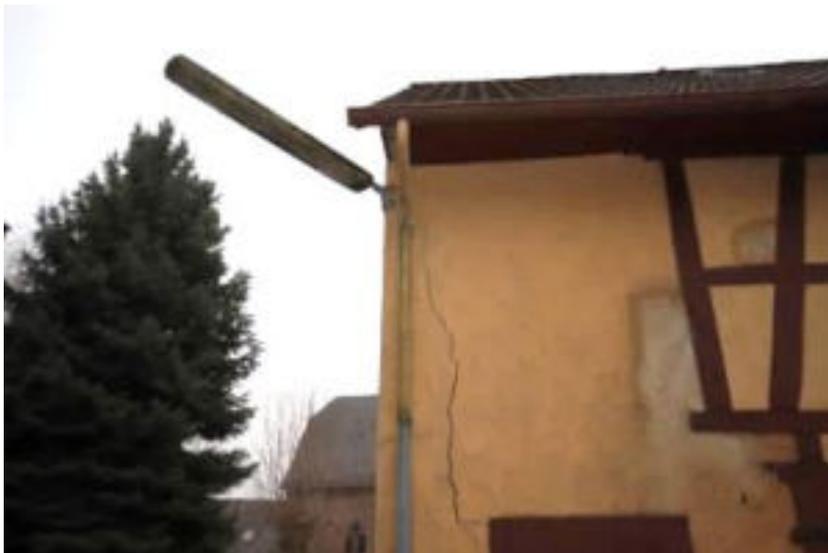
57) An der Gebäudeecke Nordost ein massiver Risschaden.

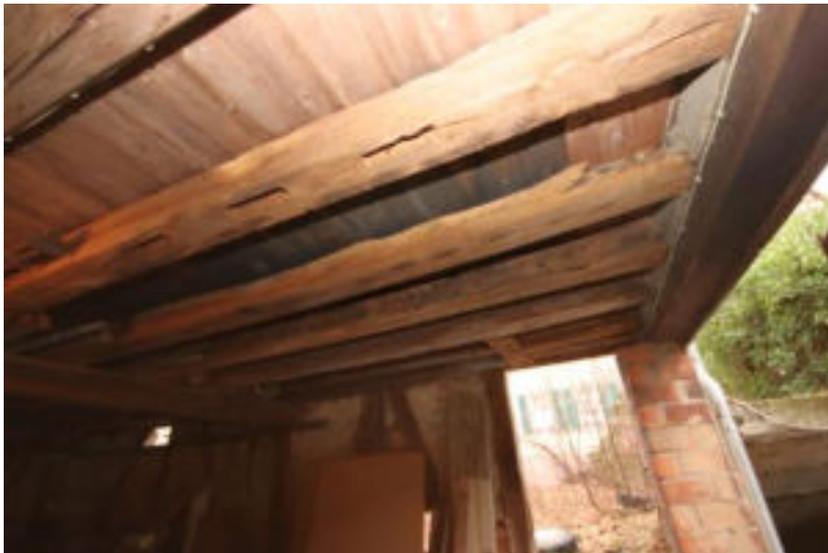
Balken weisen in Teilbereichen deutlichen Holzschädlingsbefall auf, ob dieser noch aktiv ist, kann seitens des Unterzeichners nicht geprüft werden. Es wird empfohlen, einen Zimmermann / Fachmann hinzuzuziehen. Massiver Risschaden an der Nordfassade am östlichen Gebäudeeck.

59) Holzschädlingsbefall an den Balken sichtbar. Ob dieser noch aktiv ist, kann abschließend nicht beurteilt werden.
