| Exposee Az.: 845 K 41/23 | Zum Gutachten Nr.: 24-05-31 FWS | | | | | | | | |
| Bewertungsgegenstand | Grundstück bestehend aus drei Flurstücken, bebaut mit einem eingeschossigen Gewerbebau und zwei aneinander gebauten Mehrfamilienhäusern. | | | | | | | | |
| Lage | Sandäckerstraße 27, 29 und Mainzer Landstraße 615, 617 in 65933 Frankfurt am Main, Stadtteil Griesheim. | | | | | | | | |

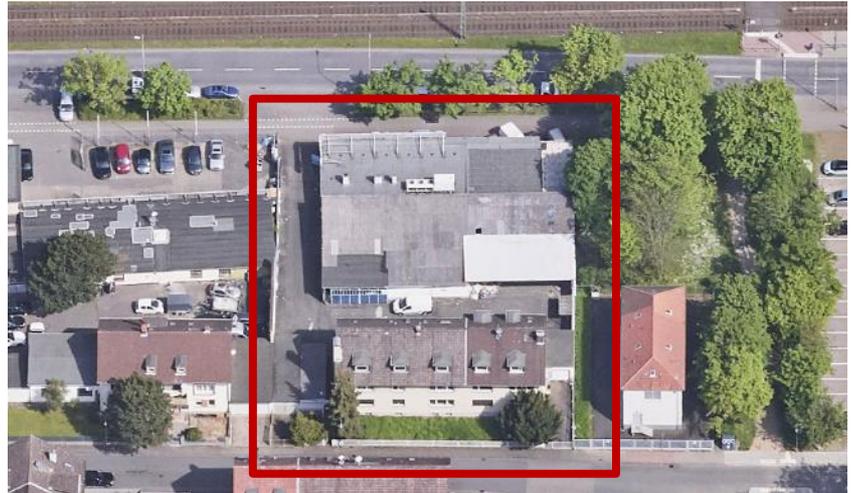
Schrägluftbild mit Blick auf die Südfassaden.

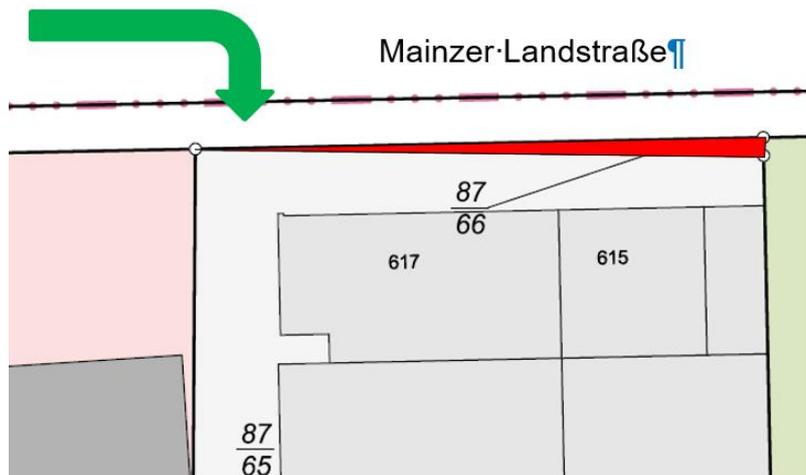
Das zu bewertende Grundstück wurde bisher über die Nord- und über die Südseite erschlossen. Das Flurstück 87/66, das zwischen nördlicher Grundstücksgrenze und öffentlichem Bürgersteig liegt ist nicht Bewertungsgegenstand im vorliegenden Zwangsversteigerungsverfahren. Zugleich ist das Flurstück 87/66 keine öffentliche Verkehrsfläche.

Bei einem Eigentümerwechsel ist die Erschließung von der Nordseite/Mainzer Landstraße nicht mehr gesichert und ohne weitere Vereinbarungen nur über die Sandäcker Straße zur Südseite gegeben. Siehe hierzu wichtige Hinweise unter Ziffer 4.2.2 im vorliegenden Gutachten.

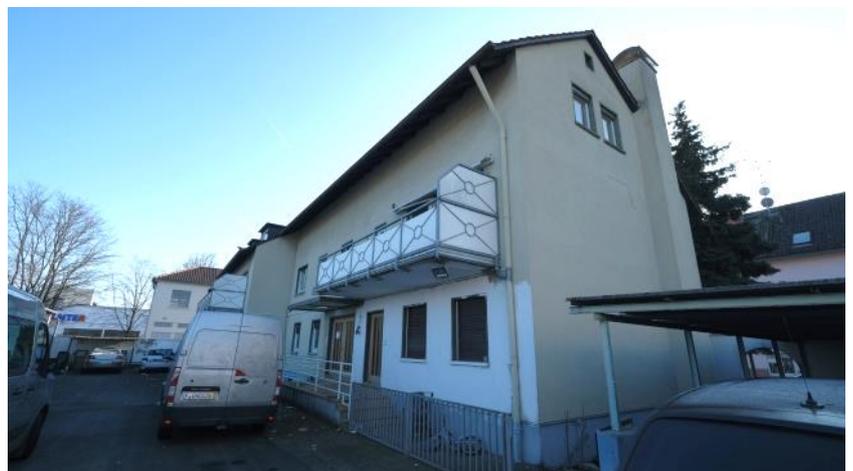
Nord- und Westfassade der Sandäcker Straße 29. Der Hauseingang liegt zur Nordfassade.

Auf dem Grundstück sind neben den Fahrzeugen auch Lagergut, Sperrgut und Unrat verteilt, wie es in den Gebäuden aussieht ist nicht bekannt. Zugleich waren am Ortstermin im Dachstuhl Dachflächenfenster – im vermeintlich leerstehenden Mehrfamilienhaus Sandäckerstraße 29 – geöffnet, die bei Regen weitere Bauschäden herbeiführen.

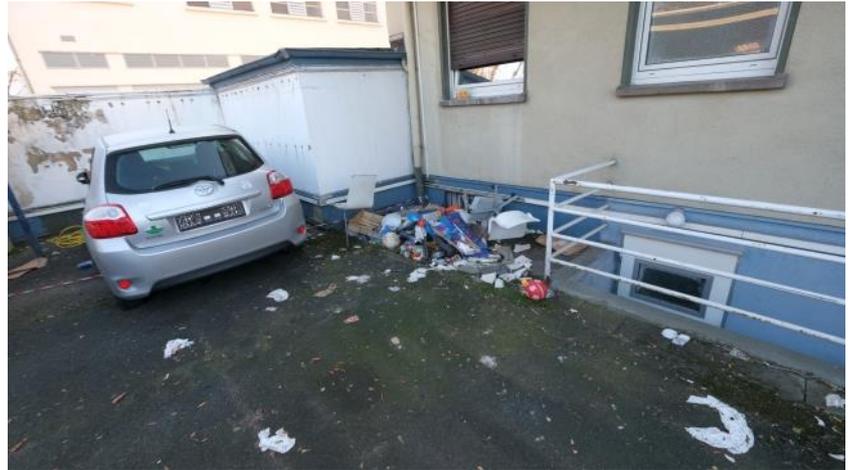
Unrat auf dem Grundstück.

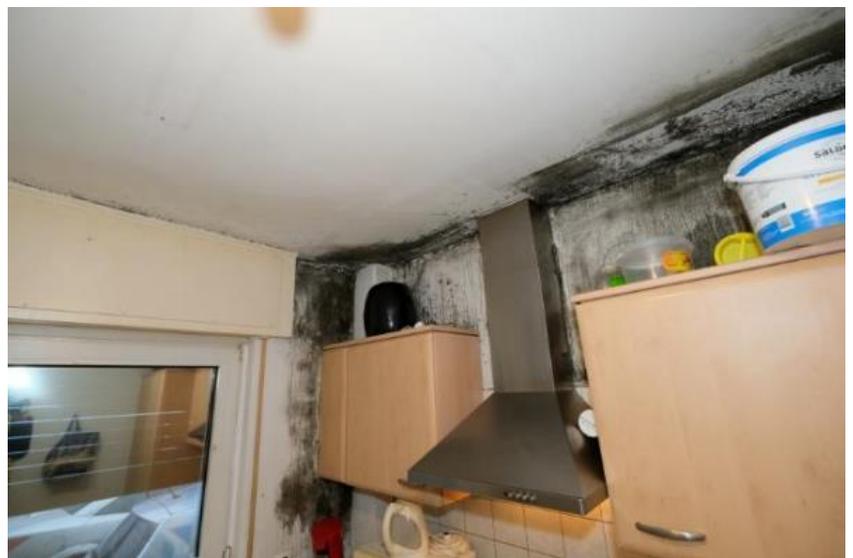
Sandäcker Straße 27,
Wohnung EG – Küche mit
massiver Schimmel-
belastung.

| Bautenzustand | <p>Ein genehmigter Abbruchantrag aus 2022 liegt bei der Bauaufsicht der Stadt Frankfurt am Main vor. Eine laufende Instandhaltung ist soweit von außen einsehbar nicht ersichtlich. Die Gesamtliegenschaft offenbart ein desolates äußeres Erscheinungsbild</p> <p><u>Mainzer Landstraße 615-617</u></p> <p>Ein Zutritt konnte nicht erwirkt werden. Der Außenbereich ist äußerst ungepflegt, mit zahlreichen Fahrzeugen ohne Kennzeichen belegt. Unrat und Lagergut ist ersichtlich. In den Fassaden bestehen zum Teil massive Risssschäden.</p> <p><u>Sandäckerstraße 27, 29</u></p> <p>Ein Zutritt zu Haus 29 konnte nicht erwirkt werden. In den Fassaden der beiden Wohngebäude sind zahlreiche Risssschäden sichtbar. Die Wohnung im Erdgeschoss von Haus 27 weist massive Schimmelschäden auf.</p> <p>Siehe unter anderem auch Ziffer 4.2.1 im Gutachten 24-05-31 F/WS.</p> |

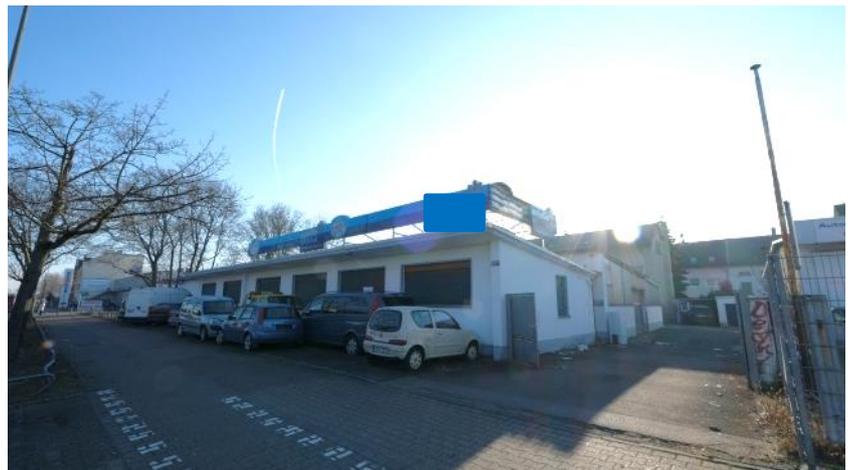
Gewerbebebauung zur Mainzer
Landstraße: Straßenfassade/
Nordfassade.

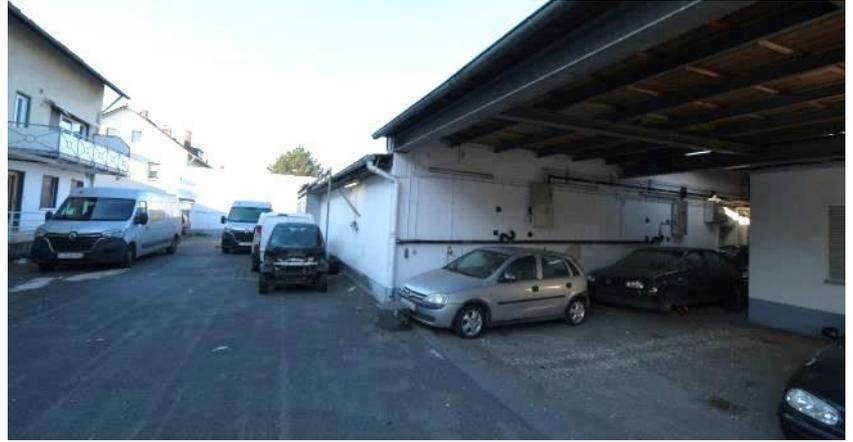
Überdachter Bereich zum Innenhof der Gewerbeeinheit Mainzer Landstraße. Eine Vielzahl an teils abgemeldeten Pkws sind hier abgestellt. Teilweise treten aus diesen Betriebsstoffe augenscheinlich aus.

Auf dem zu bewertenden Grundstück sind zahlreiche Fahrzeuge ohne Kennzeichen abgestellt. Die Eigentumsverhältnisse bezüglich der Fahrzeuge sind dem Unterzeichner des Gutachtens nicht bekannt. Nach mündlicher Auskunft des Mieters der EG-Wohnung, seien die Fahrzeuge im Eigentum einer Person arabischer Herkunft, zu welcher jedoch kein Kontakt bestehe. Ob die Fahrzeuge bis zum Versteigerungstermin entfernt sind oder ggf. Entsorgungskosten zu entrichten sind oder ein Erlös aus Verkäufen zu erzielen ist, ist rein spekulativer Natur. Im vorliegenden Gutachten erfolgt kein monetärer Ansatz oder Abschlag für die Fahrzeuge auf dem Grundstück.

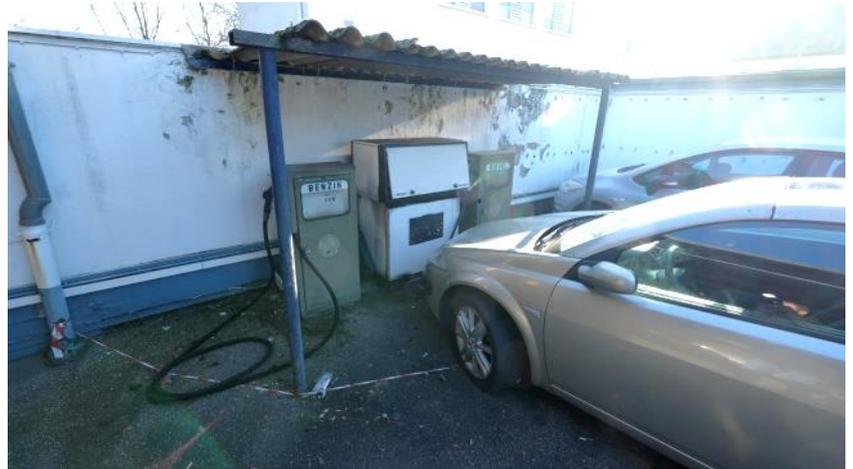
Ehemalige kleine Tankstelle im Innenhof zur Ostseite.

Beide Behörden weisen auf Vornutzungen mit hohem Kontaminationspotential für das nördliche Flurstück zur Mainzer Landstraße hin. Örtlich vorhandene Bodenbelastungen können aufgrund der Vornutzung gemäß Auskunft des Umweltamtes nicht ausgeschlossen werden. Gleichwohl sind beiden Behörden bisher keine Untersuchungsdaten zu dem Flurstück bekannt.

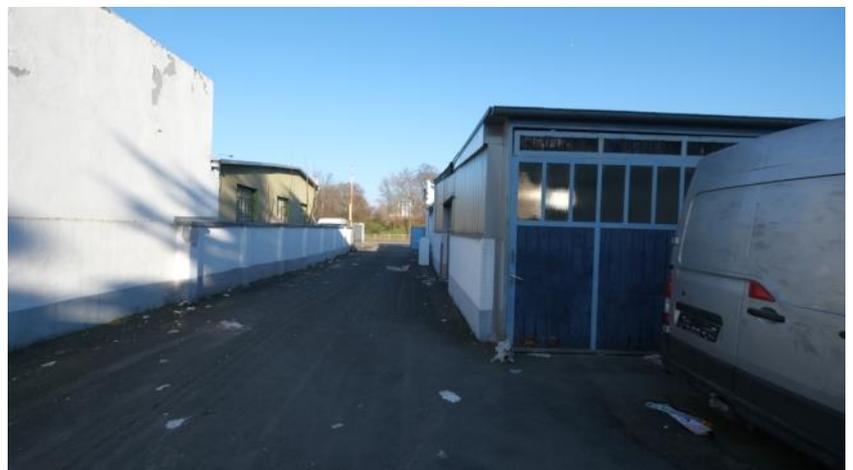
Westfassade der Gewerbeeinheit mit Blick zur Mainzer Landstraße.
