## **GUTACHTEN ZUR ERMITTLUNG DES VERKEHRSWERTES**

### **LIEGENSCHAFT EZ 248 GB 72323 Ossiach**

<b>VERKEHRSWERT</b>	<b>EUR 208.000,00</b>
<b>LASTEN</b>	<b>EUR 43.100,00 (Wohnungsgebrauchsrecht)</b>
LIEGENSCHAFT	Wohngebäude mit 4 Wohneinheiten
LIEGENSCHAFTSADRESSE	9570 Ossiach, Rappitsch 30
ZWECK	Verkehrswertermittlung wegen EUR 607.856,73 samt Anhang (Zwangsversteigerung von Liegenschaften)
BETREIBENDE PARTEI	Raiffeisen-Bezirksbank Spittal / Drau reg. Gen.m.b.H. 9800 Spittal an der Drau, Burgplatz 2 vertreten durch Mag. Gernot Götz, Mag. Martin Götz, Mag. Gudrun Wiener 9800 Spittal an der Drau, Tirolerstraße 18
VERPFLICHTETE PARTEI	Wolfgang Neumaier, 9570 Ossiach, Ossiach 53
BEWERTUNGSTICHTAG	15.01.2026

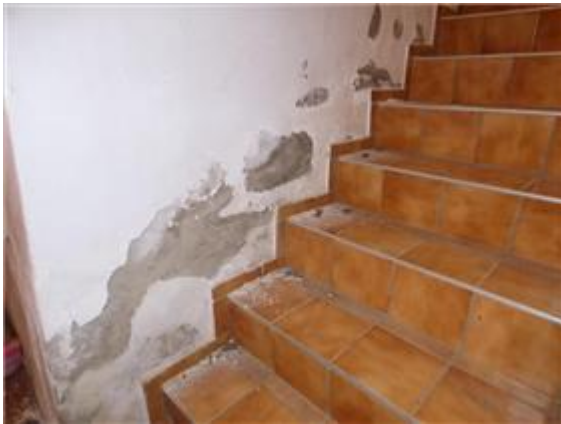
Stiegenaufgang	Betonstiege mit Fliesenbelag, Wände verputzt und gemalt, Putzschäden / Ausblühungen / Abblätterungen durch eintretende Feuchtigkeit an den Wänden
Vorraum	Fliesenboden, Wände und Decke verputzt und gemalt, Wasseranschluss, Außentür aus Metall, Putzschäden / Ausblühungen / Abblätterungen sowie Schimmelbefall durch eintretende Feuchtigkeit an Wänden und Decke
Waschraum	Fliesenboden, Wände bis ca. 1,70 m verflies / verputzt und gemalt, Decke verputzt und gemalt, Waschmaschinenanschluss, Spüle, Warmwasserboiler
Heizraum	Fliesenboden, Wände und Decke verputzt und gemalt, Ölfeuerungsanlage
Tankraum	Blech Plattentank, Inhalt 6.600 Liter

Feuchteschäden bei Stiegenaufgang

Die Ursache bzw. Behebung der oben angeführten Baumängel bzw. -schäden und die damit verbundenen Sanierungs- und Instandsetzungskosten müssten von einem Bausachverständigen beurteilt werden.

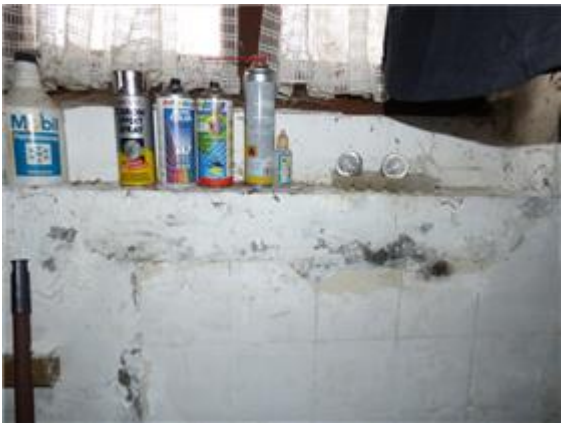
Feuchteschäden

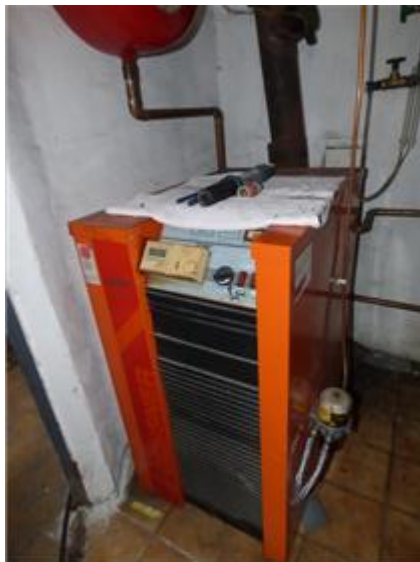
Heizanlage

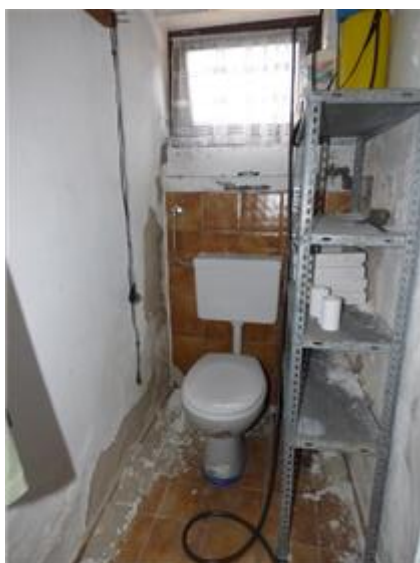
Fliesenboden, Wände und Decke verputzt und gemalt, Stand WC  
Putzschäden / Ausblühungen / Abblätterungen durch eintretende  
Feuchtigkeit an Wänden und Decke

WC - Feuchteschäden

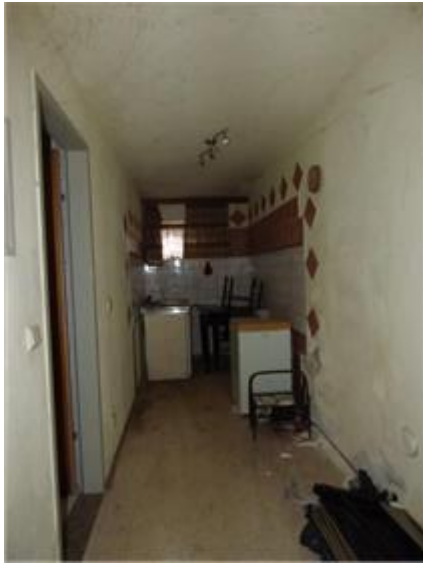
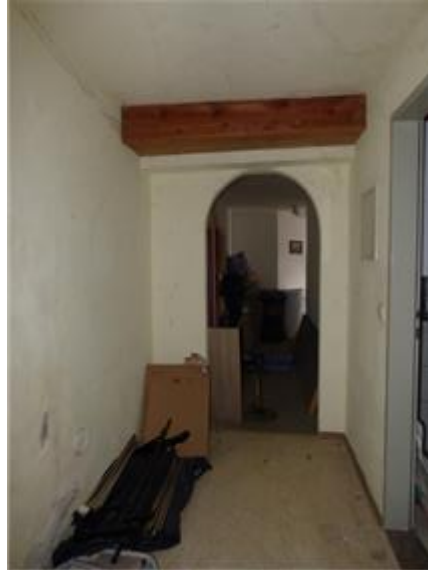
Zimmer	Vinylboden, Wände und Decke verputzt und gemalt
Küche / Essen	Vinylboden, Wände und Decke verputzt und gemalt, Putzschäden / Ausblühungen / Abblätterungen durch eintretende Feuchtigkeit an der Innenwand
Bad / WC	Fliesenboden, Wände raumhoch verflies, Decke verputzt und gemalt, Stand-WC, Waschbecken, Dusche, Warmwasserboiler – keine natürliche Belichtung vorhanden

Küche / Essen

Die Wohnung Top 2 (unterhalb der Terrasse) muss entrümpelt werden, die Küche verfügt über keine ausreichende Belichtung, Feuchteschäden an Wänden und Decke sind (vermutlich durch mangelnde Abdichtung / Isolierung der Terrasse) vorhanden. Die nordseitige Außenmauer ist teilweise unverputzt. Es sind umfassende Instandsetzungs- und Modernisierungsarbeiten erforderlich.

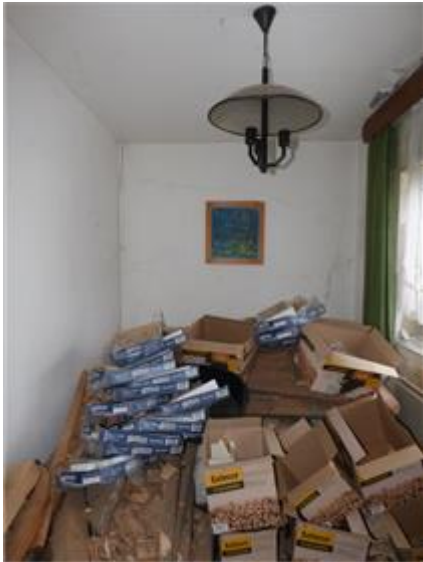
Wohnen Vinylboden, Wände und Decke verputzt und gemalt, Putzschäden / Ausblühungen / Abblätterungen durch eintretende Feuchtigkeit an Wänden und Decke

Wohnen

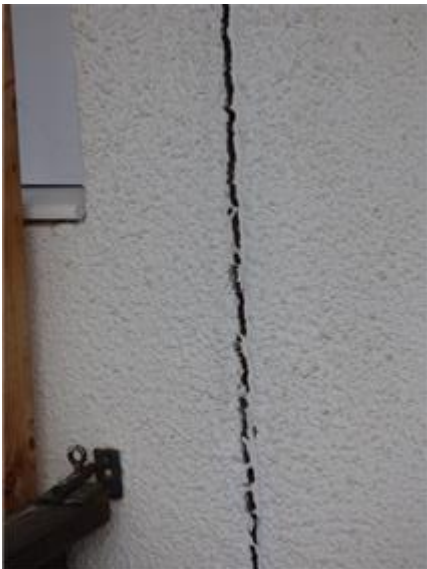
An der Außenmauer ist ein vertikaler Riss zwischen Zubau und Altbau (Wohnung Top 3 und Top 4) vorhanden. Ob dieser Riss statisch unbedenklich ist, kann von der Sachverständigen nicht eingeschätzt werden.

Mauerriss zwischen Altbau Top 4 und Zubau Top 3

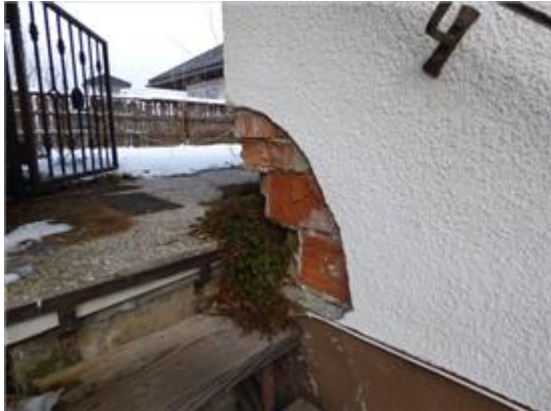
Putzschäden / Ausblühungen / Abblätterungen durch eintretende Feuchtigkeit an Außen- und Innenwänden sowie Decken im Kellergeschoss und Wohnung Top 2, ebenso großflächig im Sockelbereich des Gebäudes.

Zugang zur Terrasse mit schadhaftem Mauerwerk

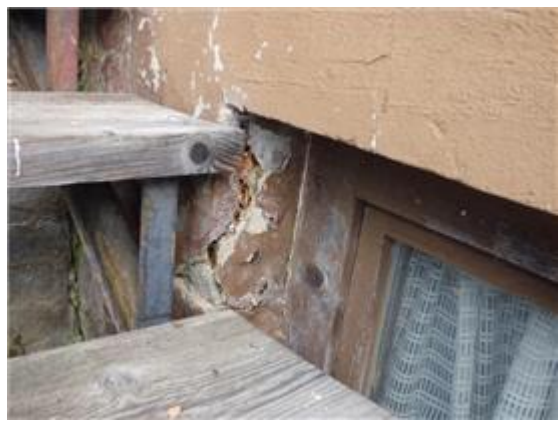
Kellergeschoß mit schadhaftem Mauerwerk

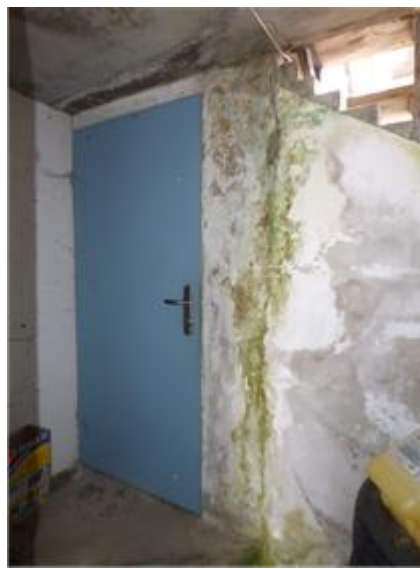
Kellerzugang mit Feuchteschäden
