# BEFUND UND GUTACHTEN

zur Ermittlung des Verkehrswertes der **Liegenschaft EZ 675**, KG 72195 Waidmannsdorf,  
Porschestraße 1 und 3, 9020 Klagenfurt am Wörthersee, BG Klagenfurt.

| <b>ERGEBNIS:</b> | <b>VERKEHRSWERT der EZ 675</b> | <b>€ 770.000,00</b> |

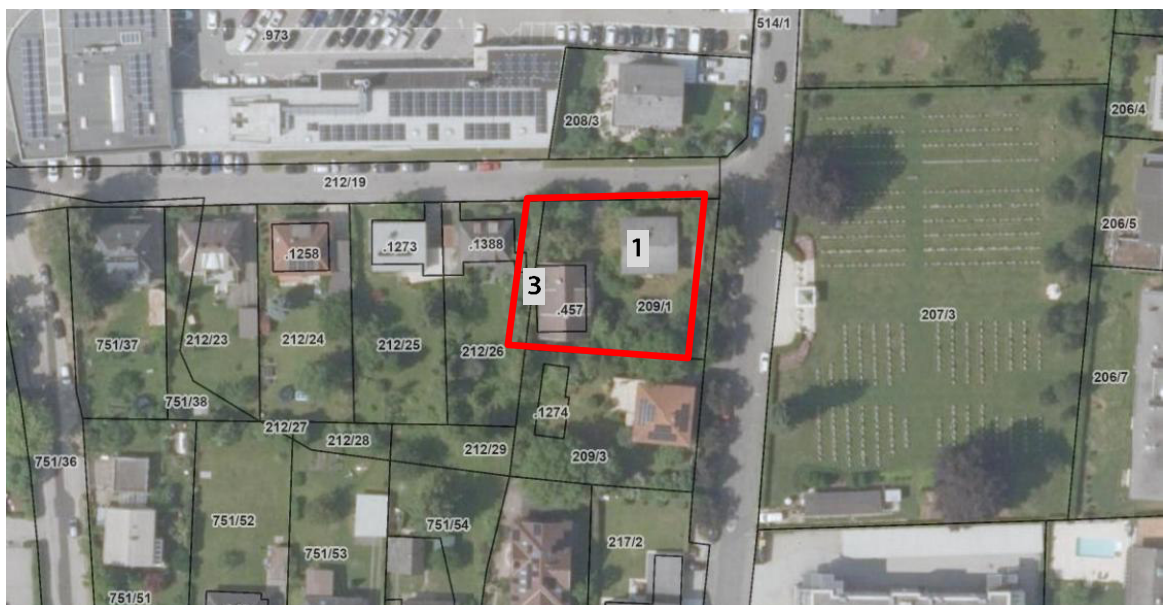
Abbildung 3: LUFTBILD

**Bebauung:** Mit zwei Wohngebäuden bebaut:  
**Wohngebäude 1** – Porschestraße 1: Voll unterkellert, mit angebauter Garage.  
**Wohngebäude 2** – Porschestraße 3: Nicht unterkellert, mit Einliegerwohnung.

**Beschaffenheit:** Kann als ebenes Grundstück angesehen werden, mit annähernd quadratischem Grenzverlauf, wird von den aus dem Luftbild ersichtlichen Grundstücken und Straßen umgrenzt. Die Liegenschaftszufahrt und der Zugang erfolgen über das öffentliche und asphaltierte Wegenetz, Parkmöglichkeiten befinden sich direkt auf der Liegenschaft.
