Baumeister Ing. Karl Liesnig  
Allgemein beeideter und gerichtlich zertifizierter Sachverständiger  
für Bauwesen und Immobilien

**GZ 8 E 51/24i**  
**BG Völkermarkt**

# LIEGENSCHAFTSBEWERTUNG

Liegenschaftsadresse: **Tischlerei Eberhart**  
Kleindorf I/5  
9122 St. Kanzian am Klopeiner See

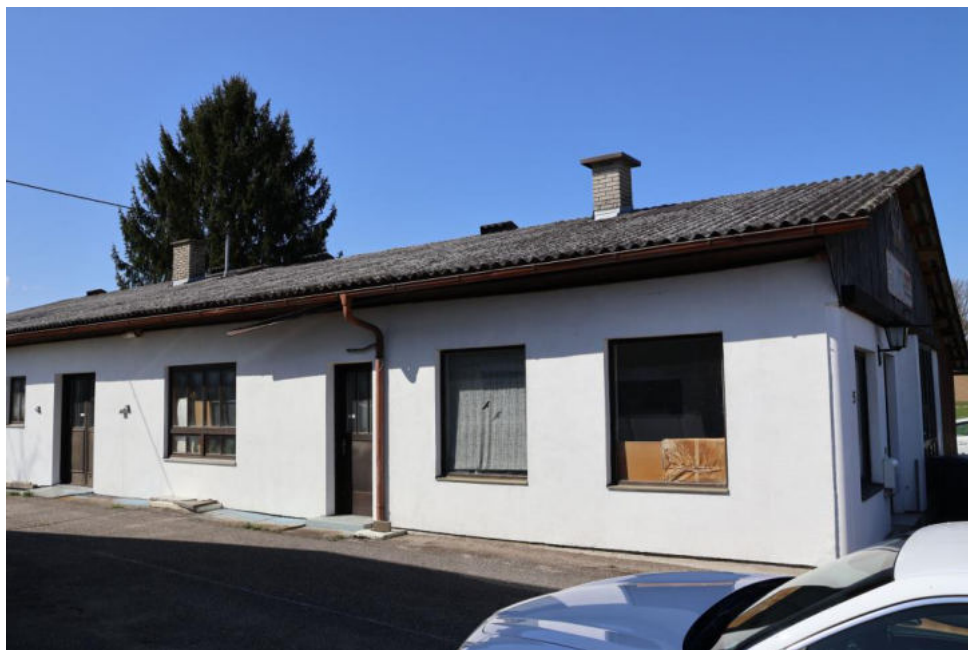
Gebäudeansicht von der Nordostseite

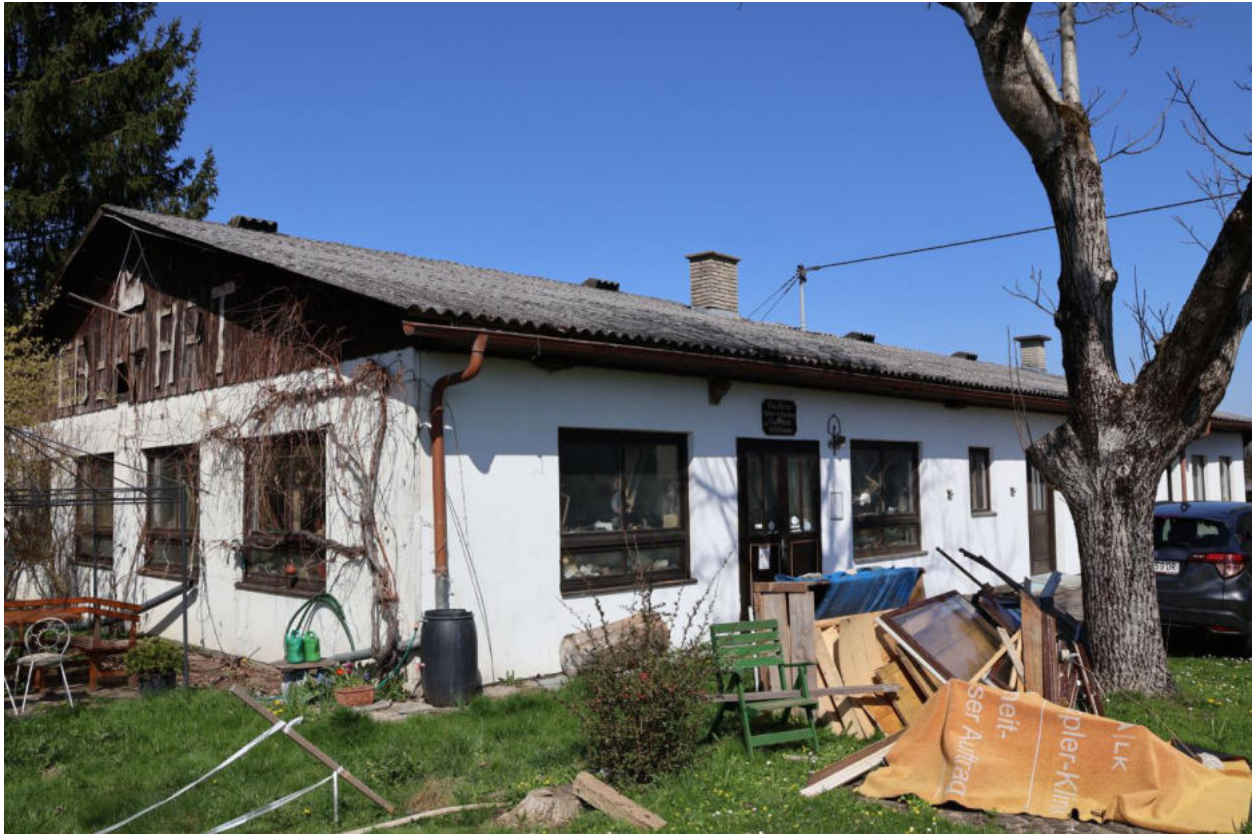
Gebäudeansicht von der Südostseite mit Zugang zur Werkstätte

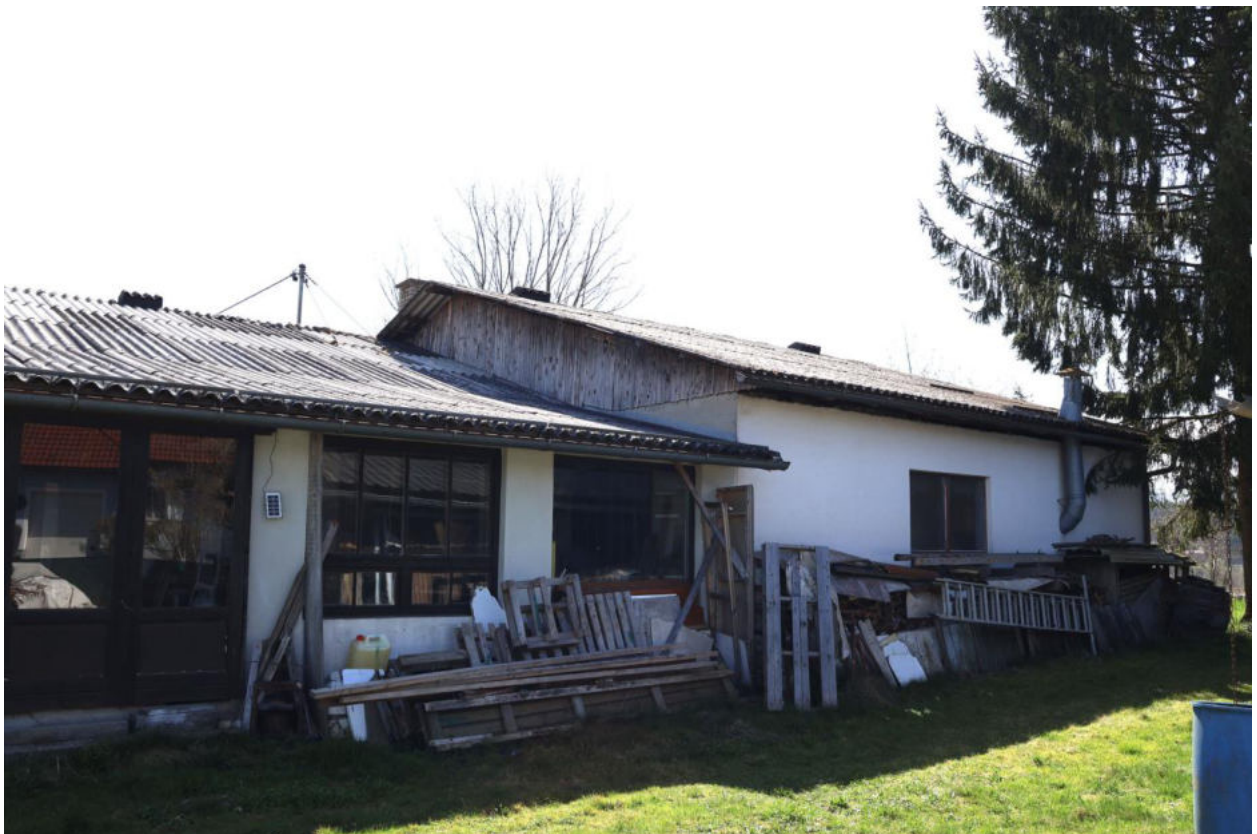
Gebäudeansicht von der Westseite mit dem Lackierraum und dem angebauten  
Bretterlager

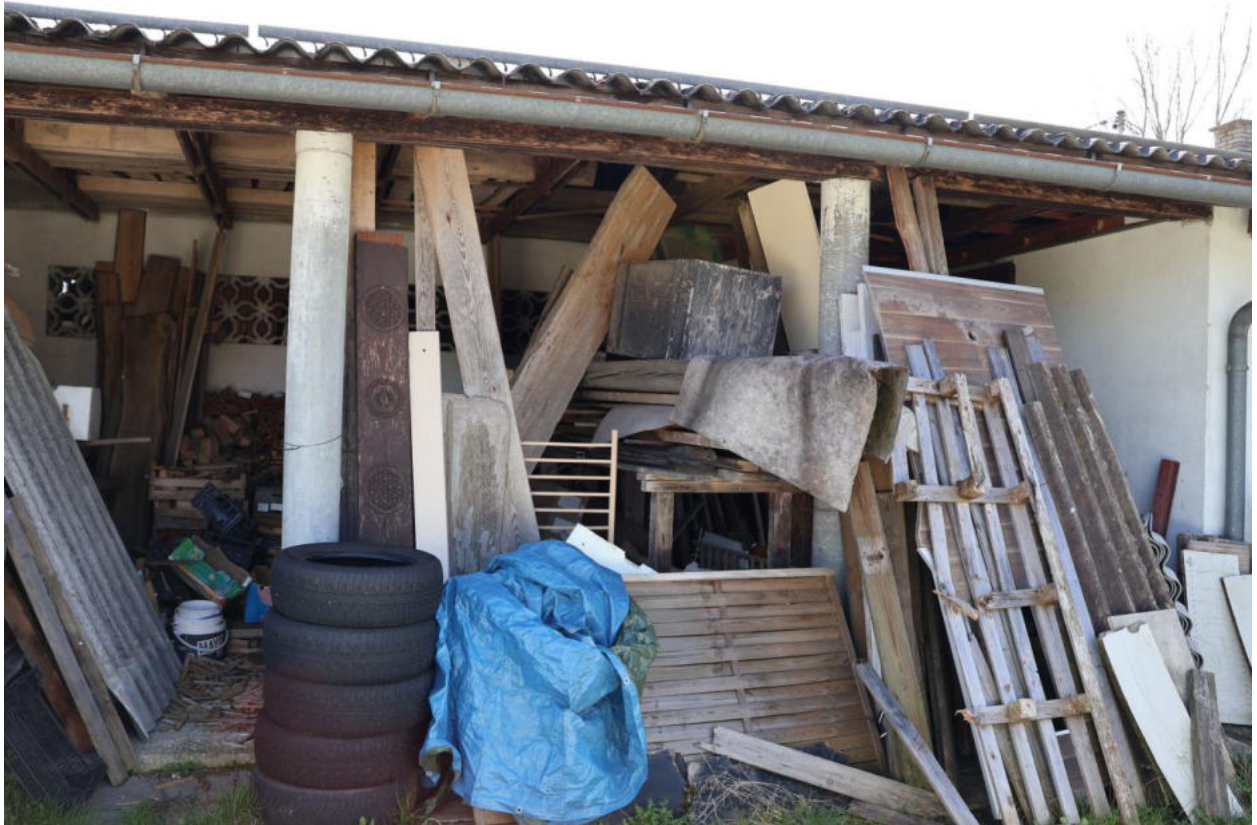
Offenes Bretterlager an der Westseite

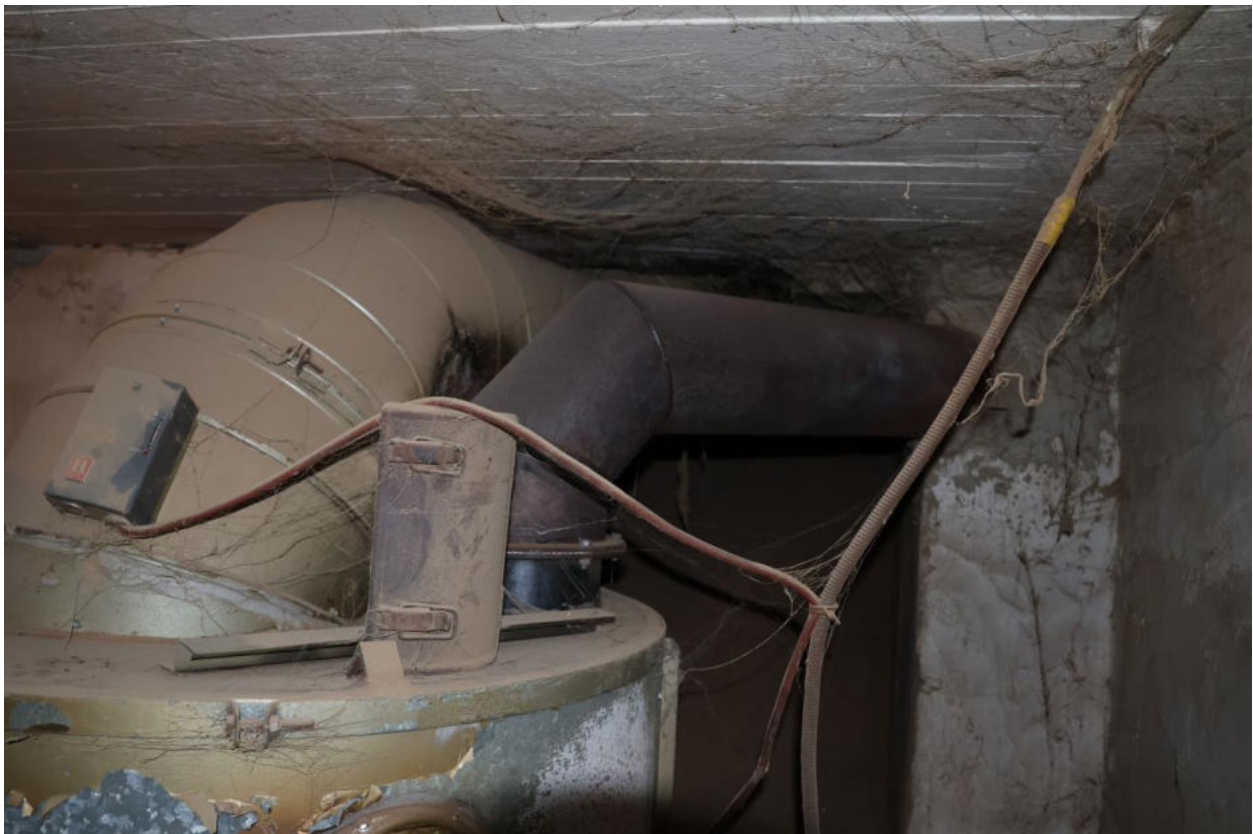
Die Dachkonstruktion ist mit einfachen Brettelbindern ausgeführt. Die Beheizung erfolgt über einen Holzofen vom Keller aus über Heißluftgebläse von der Lüftungsinstallation. Im Büro ist ein Einzelofen aufgestellt. Die Lüftungs- und Heizungsanlage ist bereits rund 38 Jahre alt. Die Funktionsfähigkeit wurde vom SV nicht überprüft, dürfte aber aufgrund des Alters und fehlender Wartung beeinträchtigt sein.

Es ist kein werthaltiges Gebäudezubehör vorhanden! Die Heizung ist aufgrund des Alters und des schlechten Bauzustandes mehr oder weniger wertlos.

KG Heizkessel mit Rauchrohr und Heißluftkanal

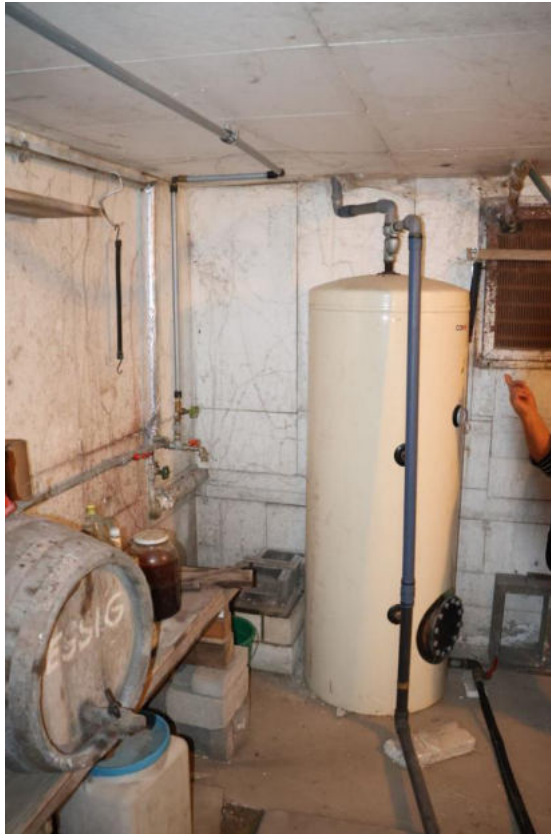
KG Mostkeller mit Wasserinstallation und Wasserboiler

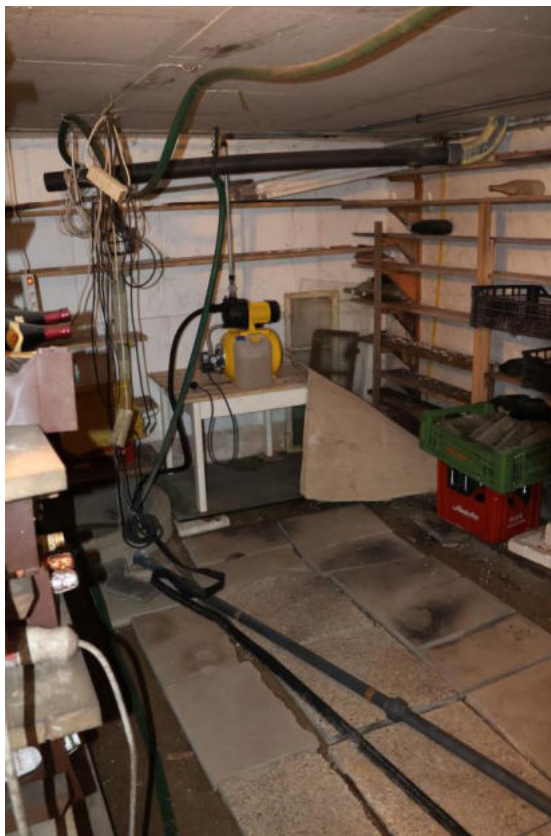
| Wasserversorgung: | Wasseranschluss zum öffentlichen Versorgungsnetz fehlt! Eigenversorgung über Tiefbrunnen nur mit Nutzwasser für Sanitäranlage, ein Trinkwasseranschluss besteht nicht! |

Tiefbrunnen mit Wasserpumpe als Nutzwasserversorgungsanlage

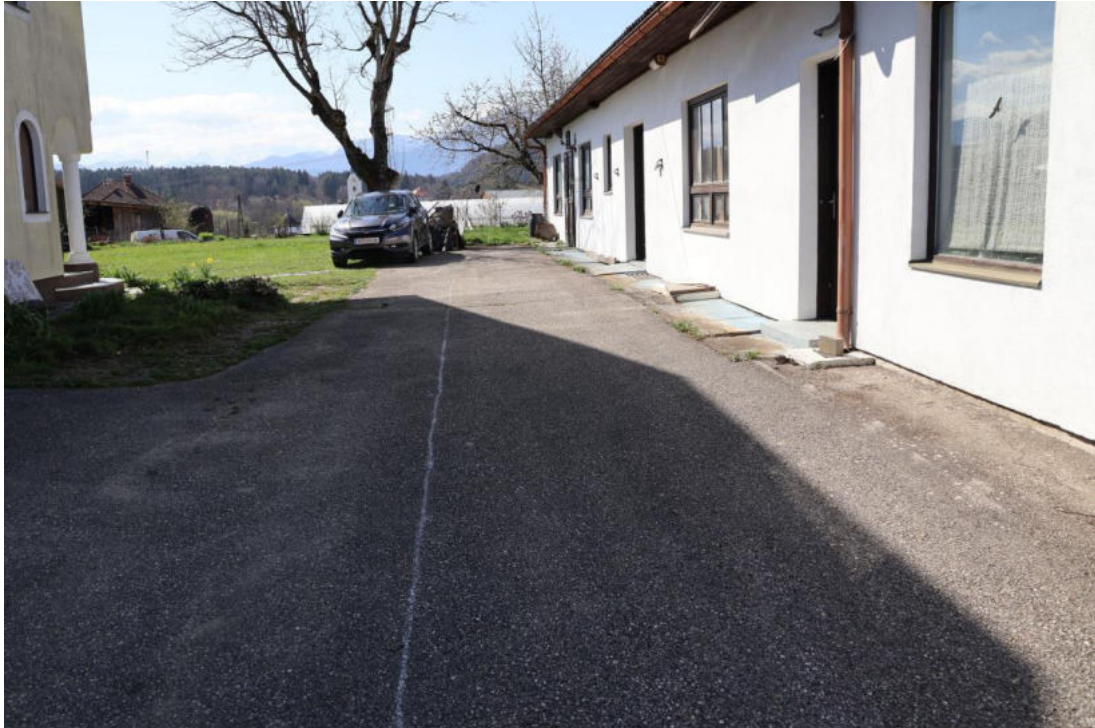
Entlang der Ost- und der Nordseite des Gebäudes ist die Zufahrts- und Vorplatzfläche gänzlich asphaltiert. Im übrigen Bereich ist das Traufenpflaster mit Betonplatten befestigt. Ansonsten gibt es keine wesentlichen werthaltigen Außenanlagen.

Asphaltierter Zugangsbereich entlang der Ostseite

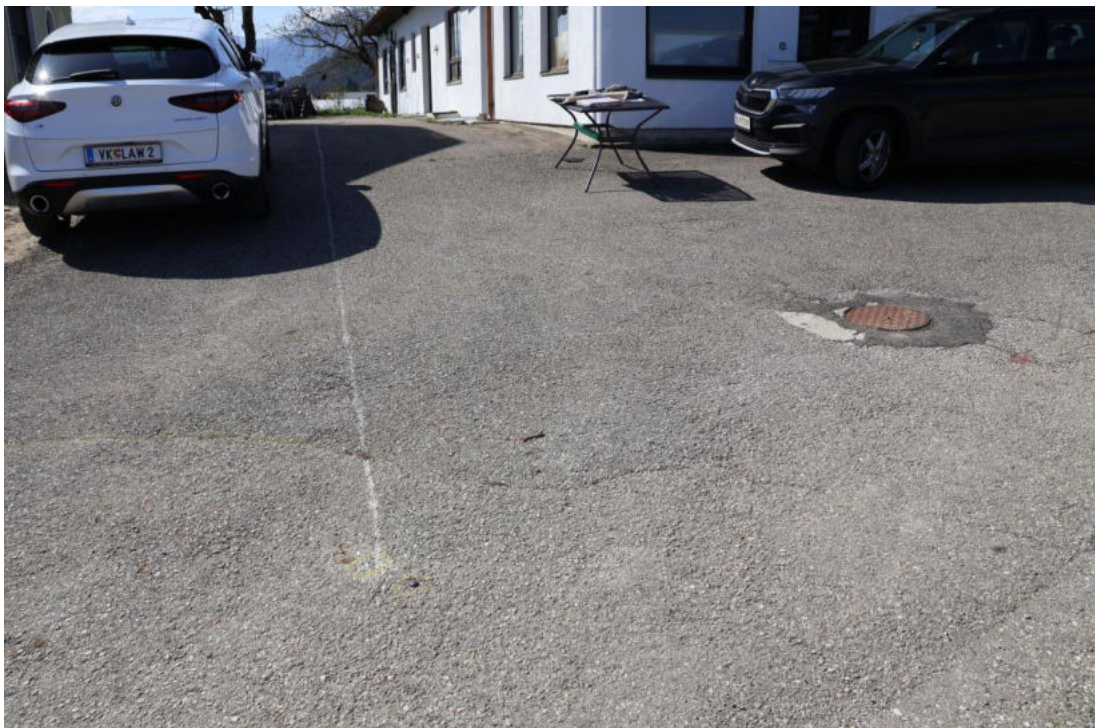
Vorplatzbereich mit nordostseitigem Grenzpunkt
