3 Beschreibung der Gebäude und Außenanlagen

3.2.1 Art des Gebäudes, Baujahr und Außenansicht

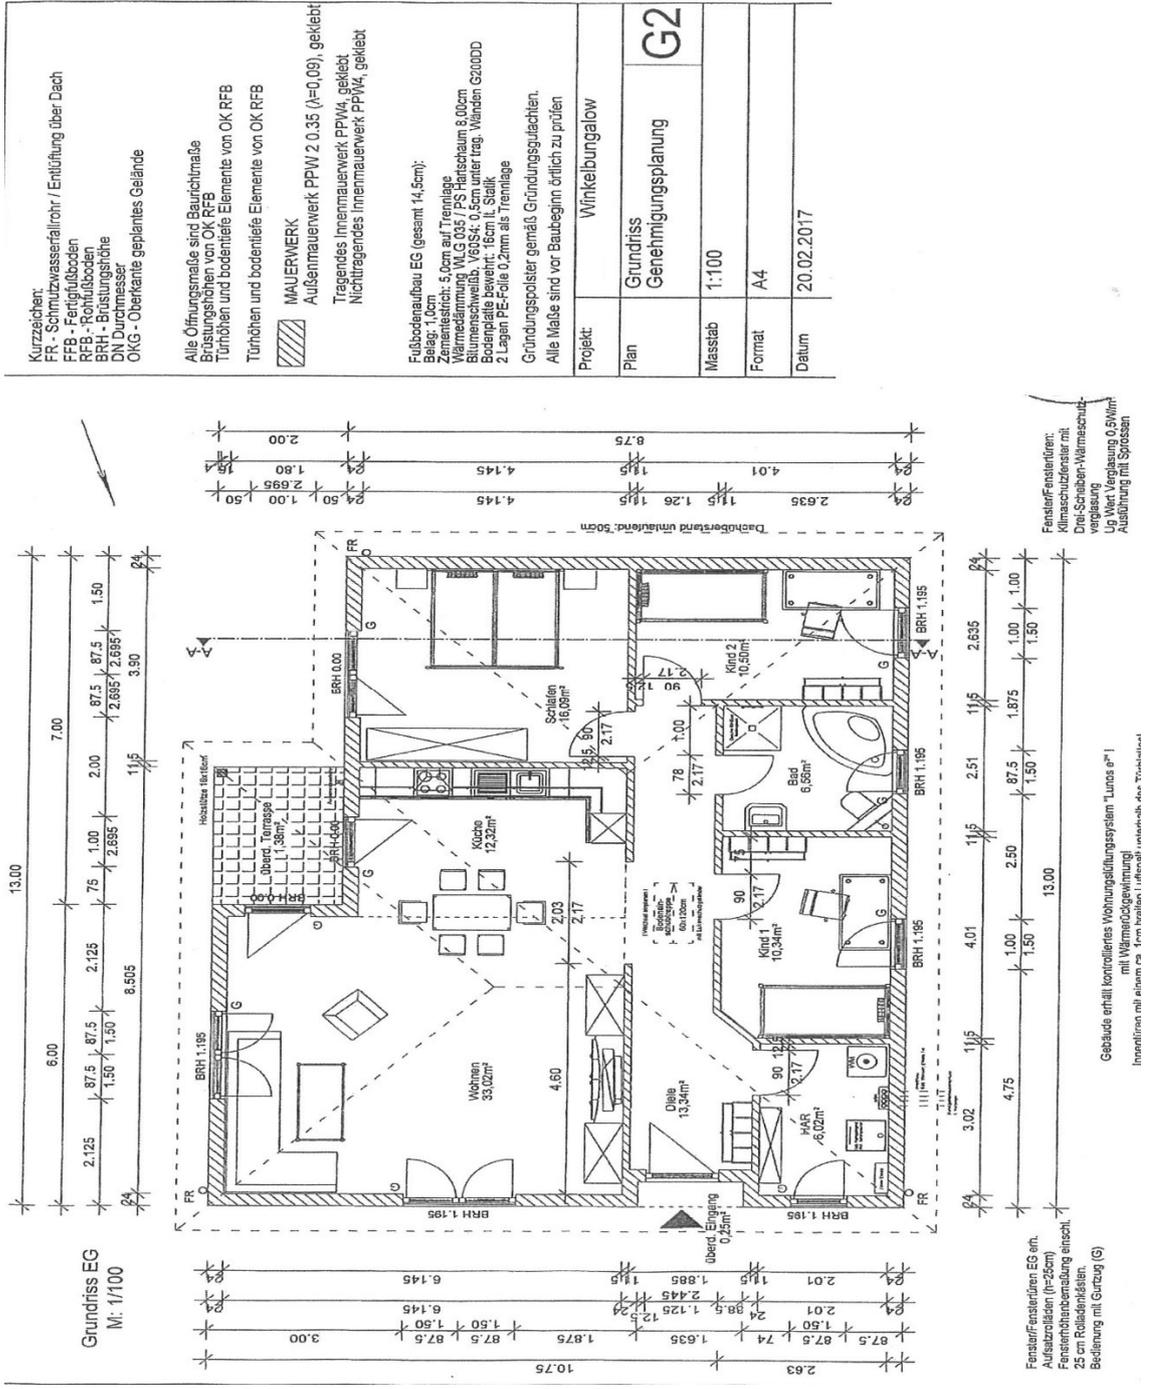
2.1 Grundriss Erdgeschoss, Maßstab ca. 1 : 100

Kellergeschoss:	ohne
Erdgeschoss:	Wohn- und Küchenbereich, Schlafzimmer, 2 Kinderzimmer, Bad/WC, HWR, Diele; ca. 110 m ² Wohnfläche
Dachgeschoss:	Bodenraum
