## 4 Beschreibung der Gebäude und Außenanlagen

### 4.2 Zweifamilienhaus

## 7.4 Grundrisse und Gebäudeschnitt (unmaßstäblich)

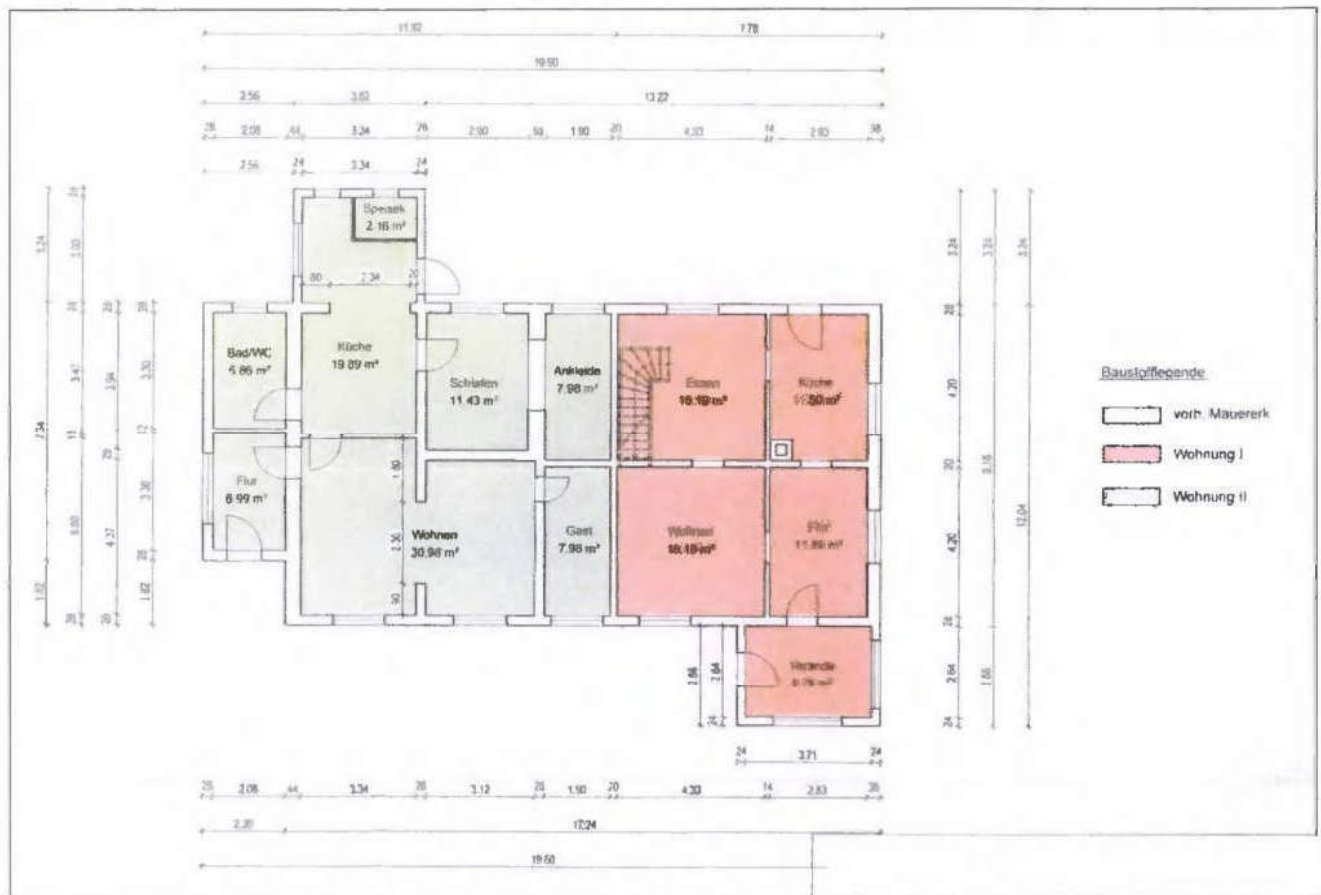
### Grundriss Erdgeschoss:

Hinweis: Im Bereich der Küche der Hauptwohnung (rot) wurde ein Gäste-WC mit Dusche eingebaut.
