Gutachten

über den Verkehrswert (i. S. d. § 194 Baugesetzbuch)

für das mit einem leerstehenden Einfamilienhaus (ehemalige Dorfschule), einer Doppelgarage und einem Stallgebäude mit Garagenanbau bebaute Grundstück und ein mit einem Schuppen bebauten Grundstück in der Mölliner Straße 10 in 19205 Holdorf Ortsteil Meetzen

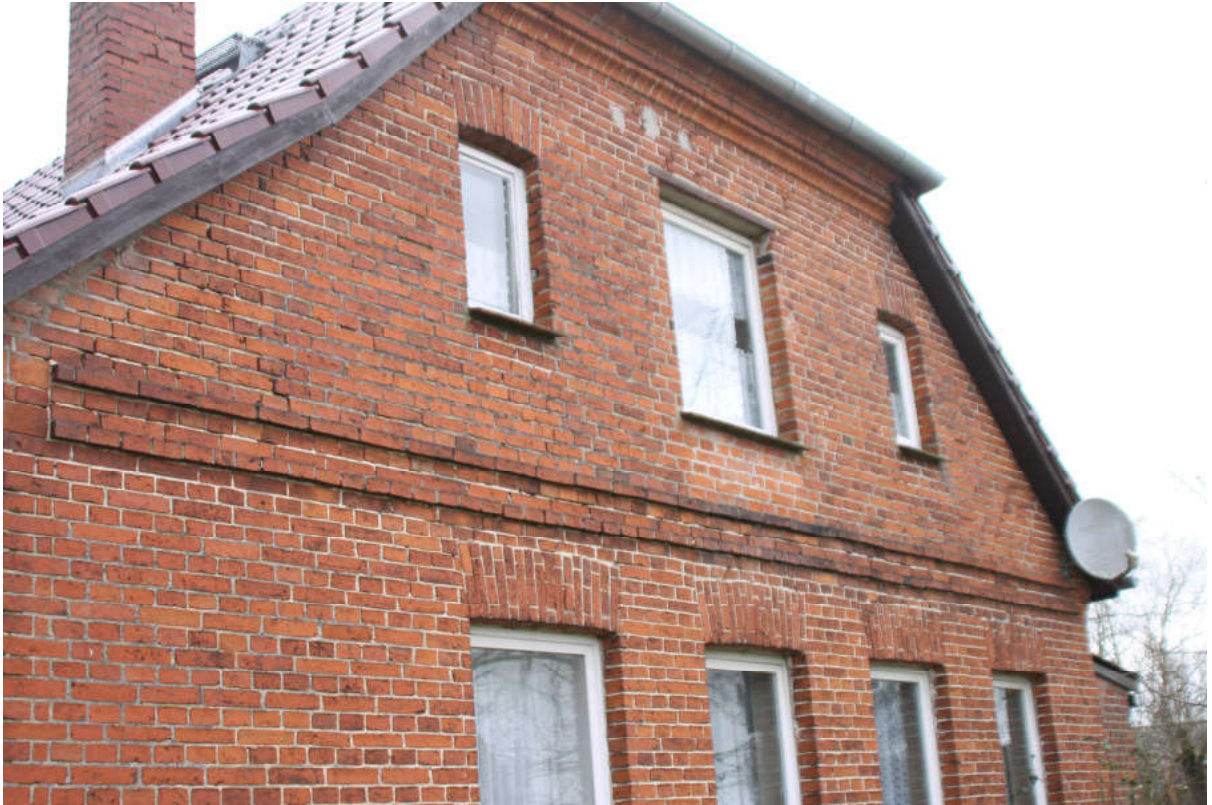
Das Ziegelsichtmauerwerk ist an einigen Stellen sanierungsbedürftig. Die Mauerwerksfugen sind teilweise offen und einige Setzungsrisse sind besonders im Gesimsbereich und Giebelbereich (Südostgiebel) erkennbar. Die ursprünglichen Fensteröffnungen wurden in den zurückliegenden Jahren teilweise zugemauert. Die Deckenbalken im Keller sind mit Holzstützen abgesteift. Die Kellerdecke ist in der Gesamtheit sanierungsbedürftig. Im Keller ist ein Befall der Holzbauteile mit Braunfäule, Anobien und geringfügig Hausschwamm erkennbar. Im Zuge der Sanierung wäre auch die Zuschüttung des kleinen Kellerraumes denkbar. Die Erdgeschossdecke (Holzbalkendecke) ist auf Tragfähigkeit zu überprüfen. Ebenfalls ist das Dachtragwerk auf kraftschlüssige Verbindungen zu überprüfen. Im Dachgeschoss ist ein leichter Anobienbefall am Dachtragwerk erkennbar.

Bild 15: Detail der Giebelfassade (Südostansicht) teilweise offene Mauerwerksfugen und Setzungsrisse

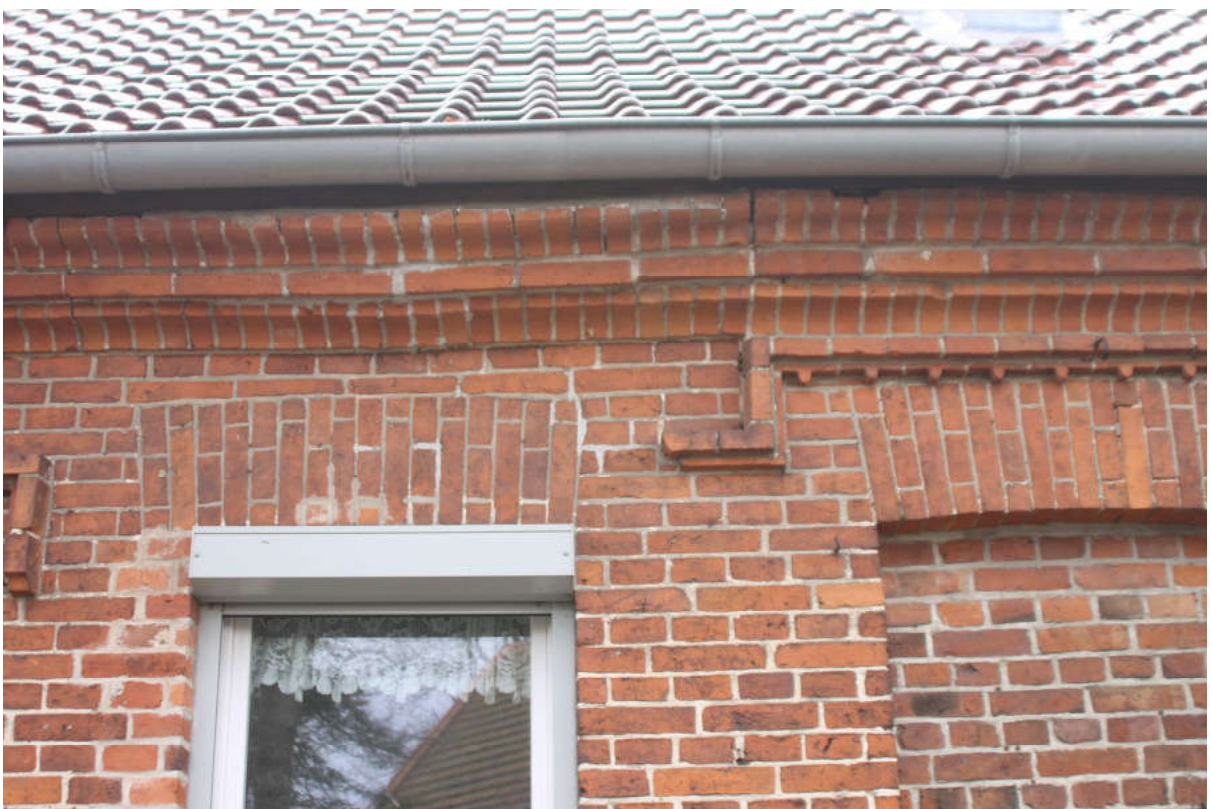
Bild 16: Detail des Traufgesims zur Straßenseite

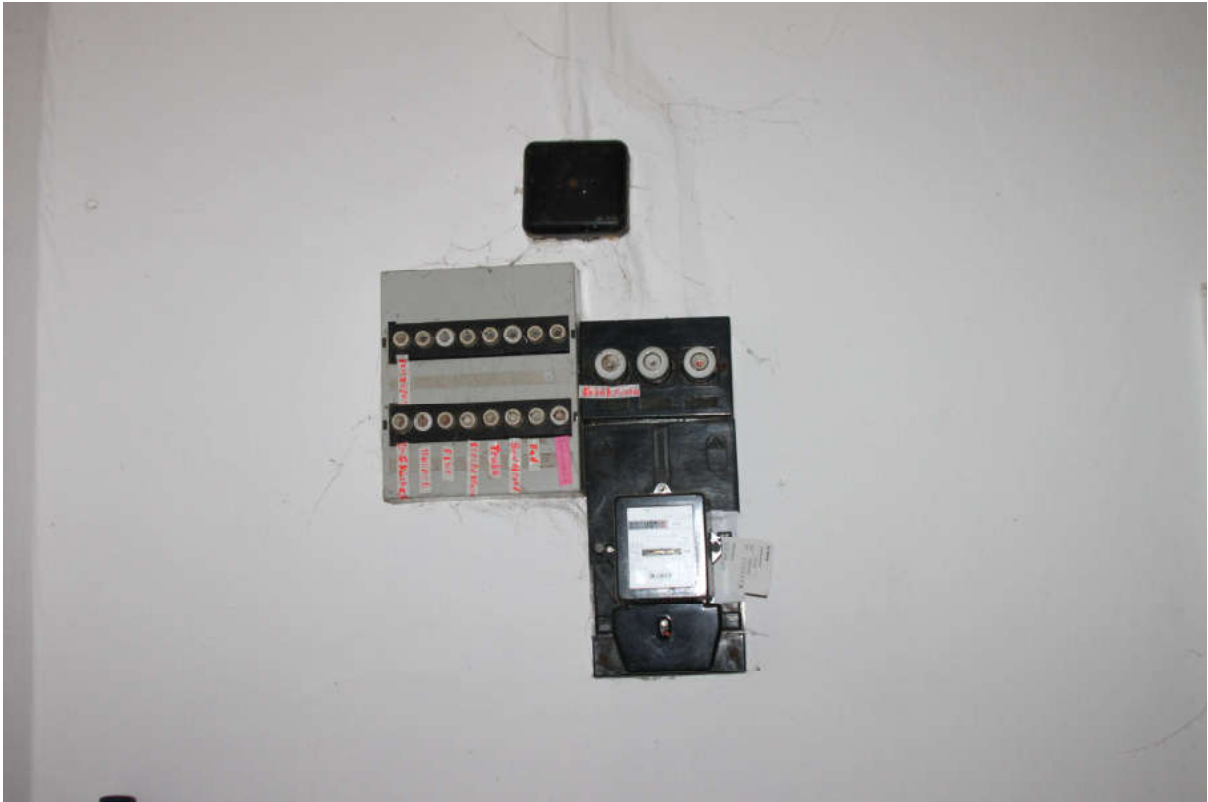
Bild 19: Sicht auf die Elektroanlage im Flur

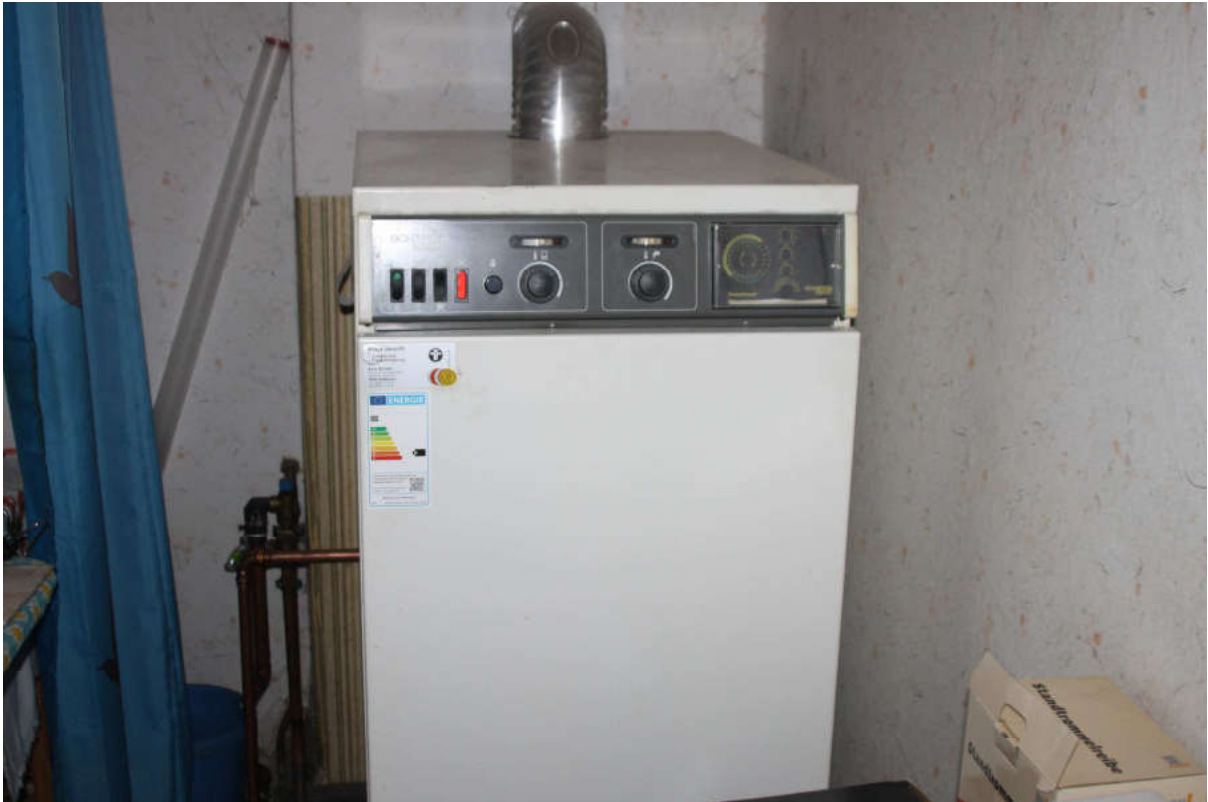
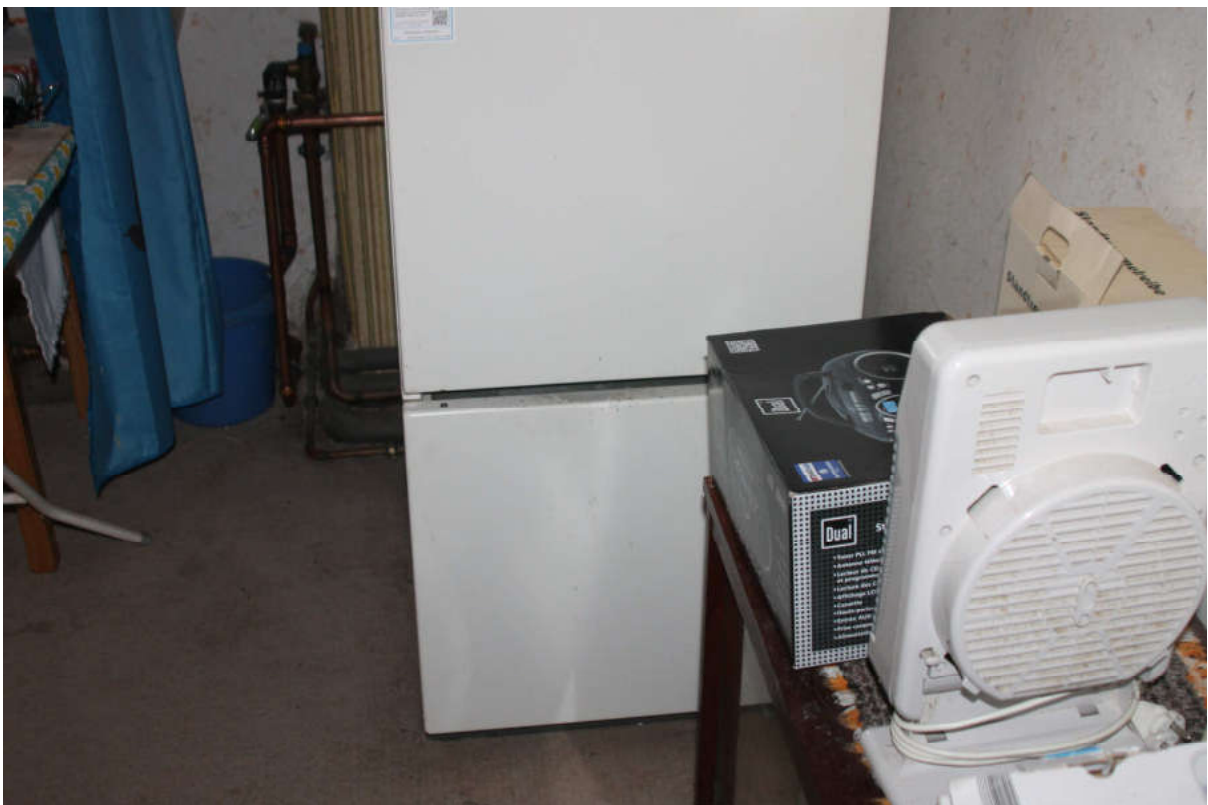
Bild 29 und Bild 30: Blick auf den Niedertemperaturkessel im Wohnhaus

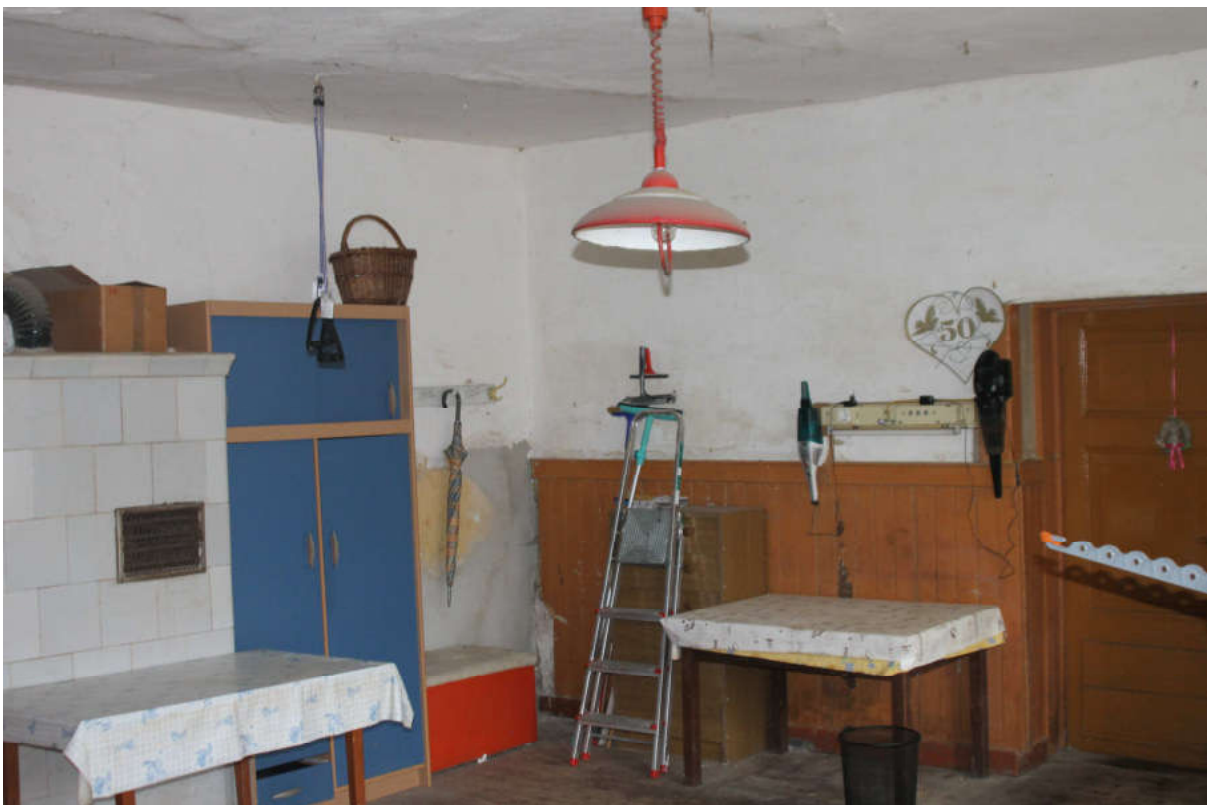
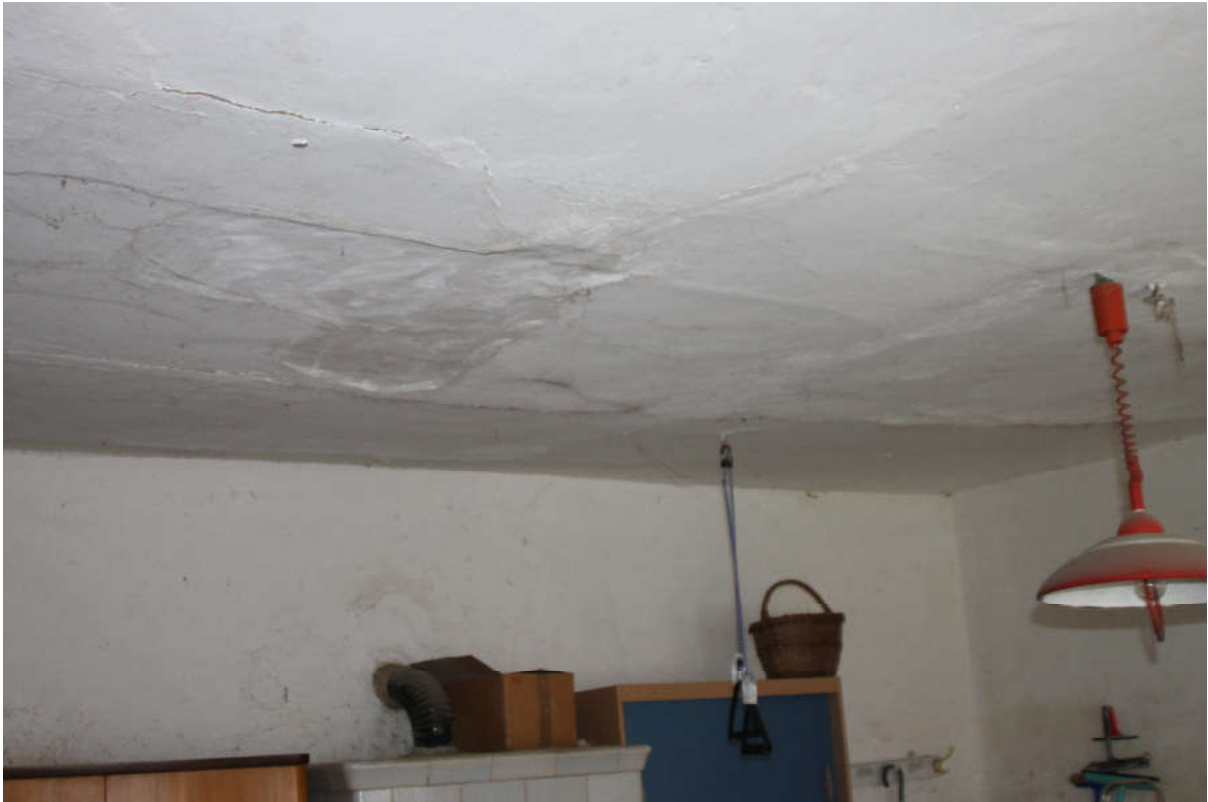
Bild 33 und Bild 34: Zustand der Holzbalkendecke, ehemaliger Klassenraum

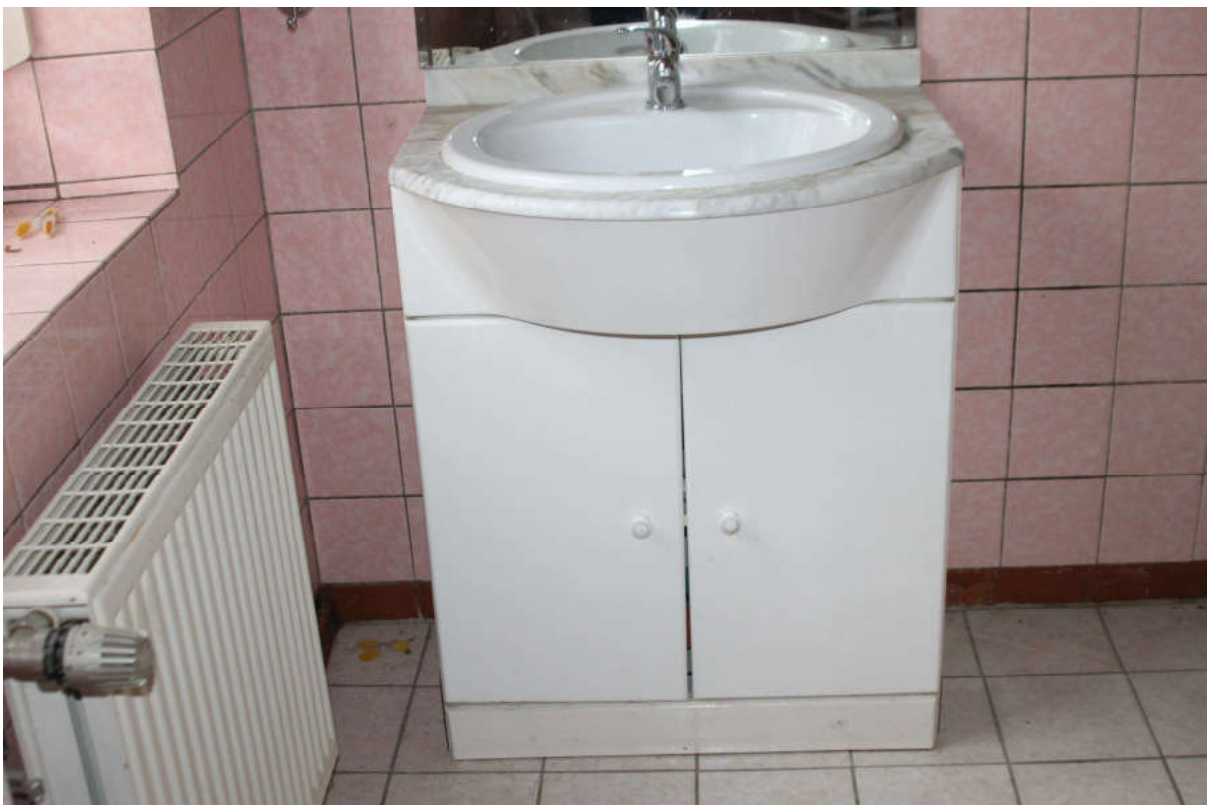
Belichtung und Besonnung:	ausreichende Belichtung und Besonnung
Wirtschaftliche Wertminderung:	in der Gesamtheit mangelnde Wärmeisolierung, mangelnder Feuchteschutz im Kellerbereich und im Sockelbereich der Umfassungswände, teilweise Schimmelpilzbildungen an den Innenwand- und Deckenflächen
Grundrissgestaltung, Raumaufteilung und lichte Höhen	nicht mehr zeitgemäße Grundrisszuschnitte (Durchgangsräume, gefangene Räume und teilweise kleine Räume), lichte Höhe im Erdgeschoss ca. 2,68 m bis ca. 2,75 m, lichte Höhe im Dachgeschoss ca. 2,40 m bis ca. 2,50 m, lichte Höhe im Spitzboden ca. 2,35 m

Bild 41: Feuchtigkeitsprobleme (Schimmelpilzbildungen) an den Wandflächen

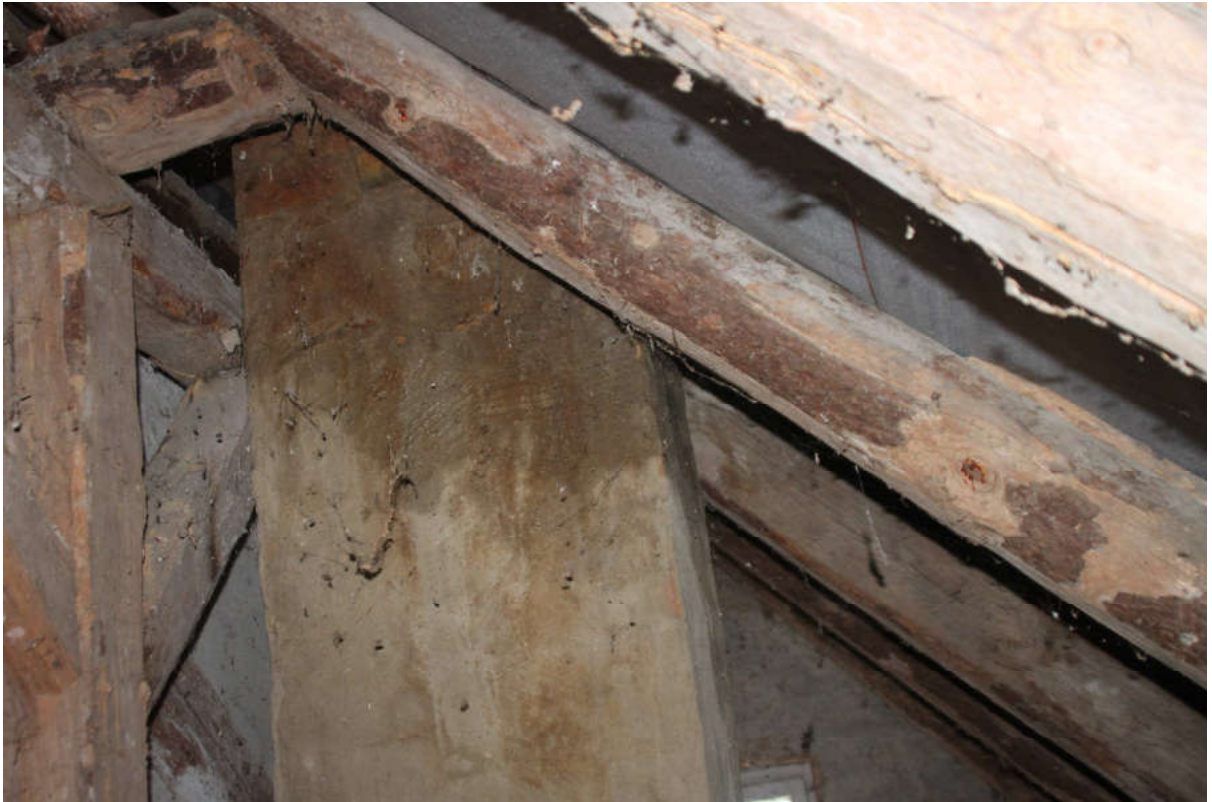
Die Schornsteinköpfe sind erneuerungsbedürftig. Durch die undichten Fugen der Schornsteinköpfe tritt in dem Bereich im Spitzboden und Dachgeschoss Niederschlagswasser aus. Die sanitären Anlagen sind abgenutzt und nicht mehr zeitgemäß. Im Bad sind Schimmelpilzbildungen an einigen Stellen an den Innenwandflächen sichtbar. Die Ver- und Entsorgungsleitungen in dem Wohnhaus (Wasser-, Strom-, Gas- und Abwasserleitungen) sind in verschiedenen, zurückliegenden Jahren installiert bzw. verlegt worden und in der Gesamtheit erneuerungsbedürftig. Die über 30 Jahre alte Gasheizung mit Warmwasserspeicher (Niedertemperaturkessel) ist zukünftig durch einen modernen Wärmeerzeuger auszutauschen. Anfang der 1990er Jahre wurden Heizungsleitungen und Heizkörper nur teilweise eingebaut. Im Dachgeschoss liegen bis auf Strom keine Ver- und Entsorgungsleitungen an. Die Dachhaut wurde im Jahr 2017 mit Tonpfannen erneuert. Im Traufbereich kippt die letzte Reihe Dachpfannen leicht ab. Der Anbau ist mit Wellasbestplatten eingedeckt. Inwieweit Holzschutzmittel in den zurückliegenden Jahren im Dachstuhl zum Einsatz gekommen sind, ist nicht bekannt und muss gegebenenfalls gesondert untersucht werden. Um das leerstehende Objekt wieder wohnbaulich zu nutzen, ist eine durchgreifende Sanierung verbunden mit einer Verbesserung des Wärmeschutzes und eine Veränderung der Grundrisse im Erd- und Dachgeschoss notwendig.

Bild 45: Sicht in die Abseite, Schornsteine durchfeuchtet

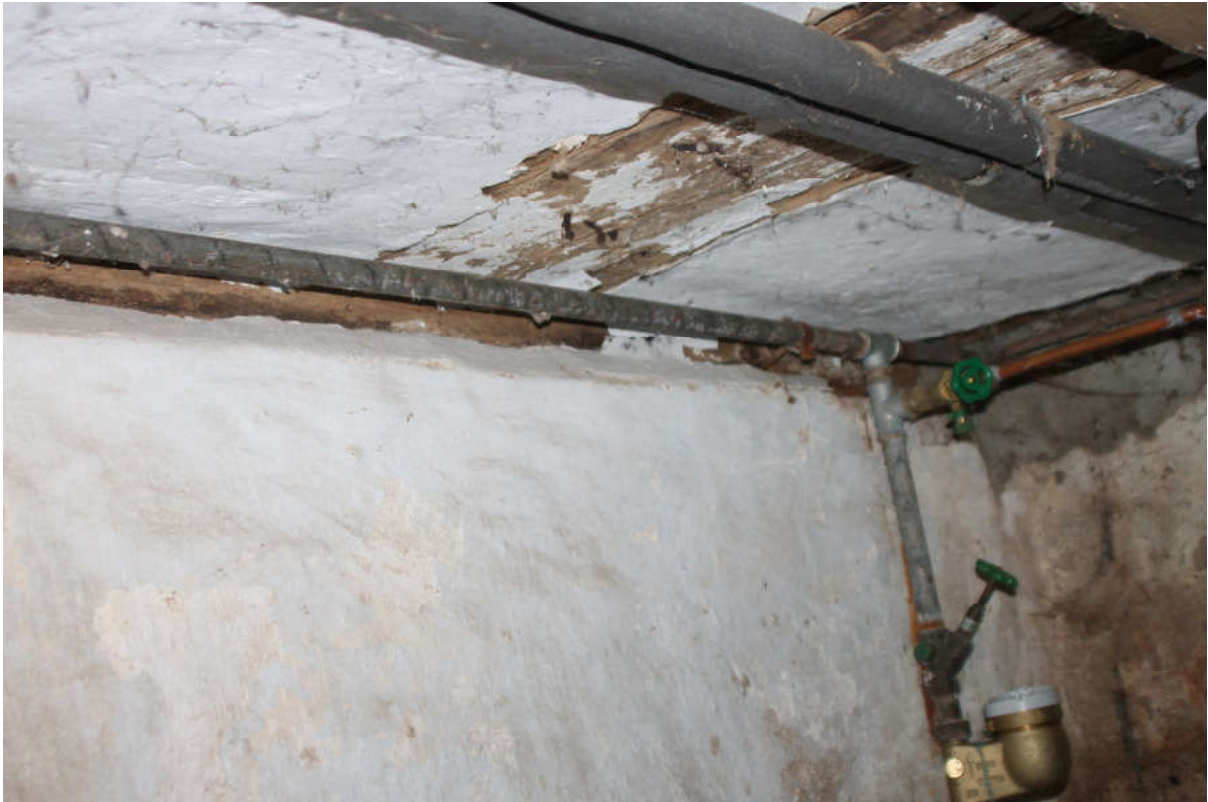
Im Keller des Wohnhauses wurde Hausschwamm an einigen Stellen an den Holzregalen und im Fußboden- und Deckenbereich festgestellt. Zerstörende Untersuchungen (Öffnen der Holzbalkendecken bzw. Öffnen der Verkleidungen) wurden nicht vorgenommen. In den zugänglichen Bereichen des Dachgeschosses wurde Hausschwamm nicht gesichtet. Im Dachboden an den Schornsteinen dringt Niederschlagswasser ein, aufgrund der teilweise offenen Fugen der Schornsteinköpfe und der außer Betrieb genommenen und von oben nicht abgedichteten Kamine. In den Bereichen der Kamine kann ein Befall der Deckenkonstruktion mit Hausschwamm nicht ausgeschlossen werden.

Bild 54: Zustand des Kellers, Holzbalkendecke teilweise mit Braunfäule und Schwamm befallen

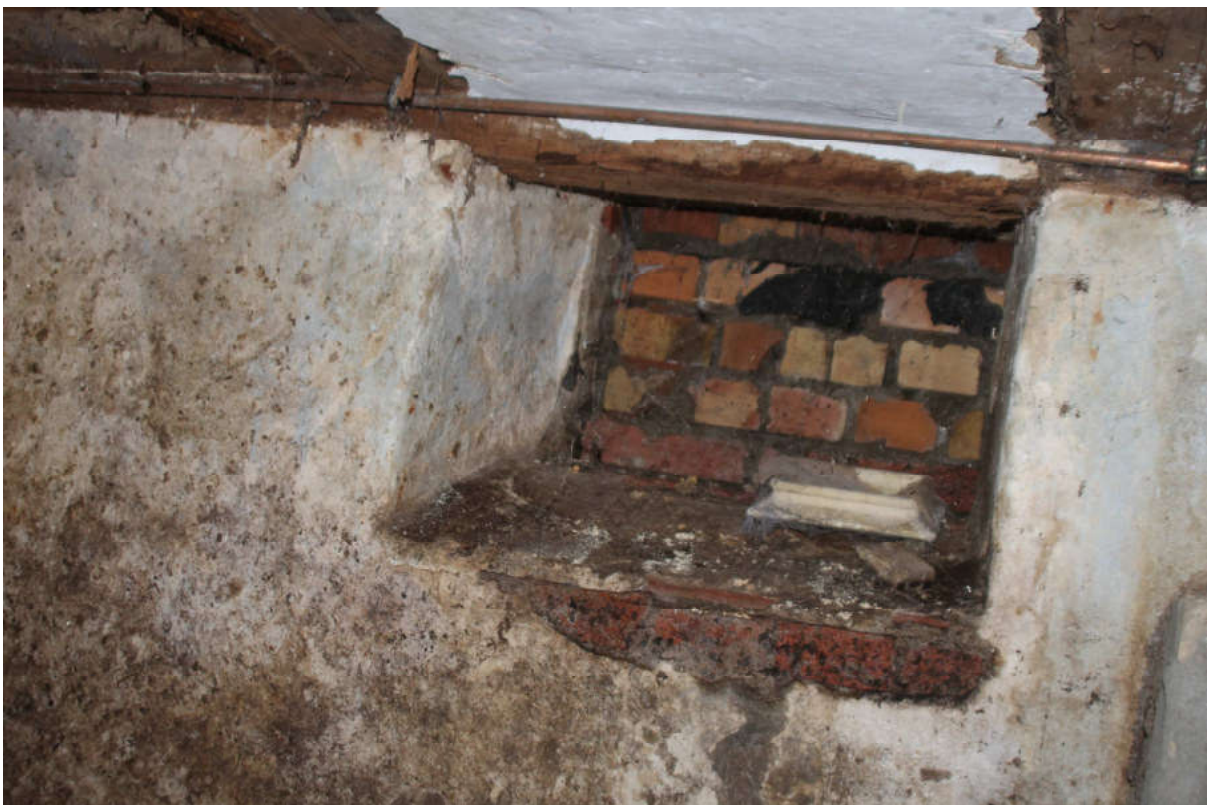
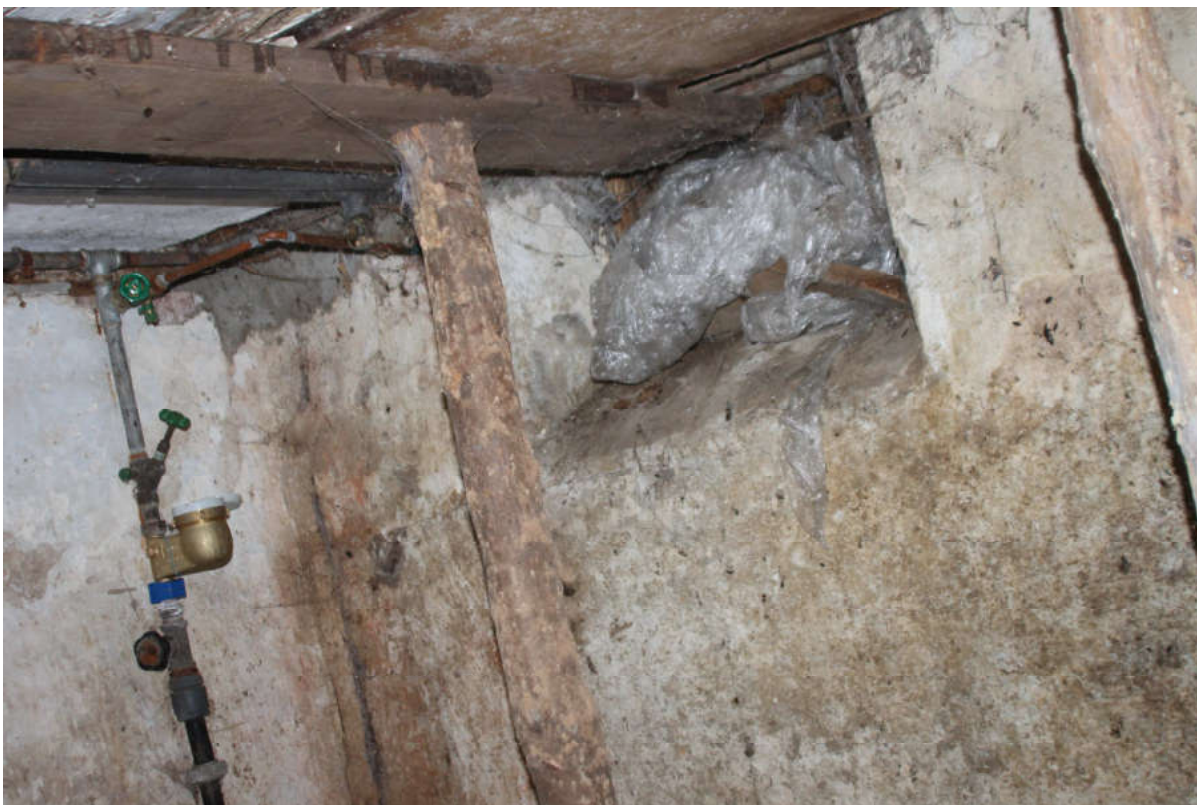
Bild 55 und Bild 56: Kellerdecke abgestützt
