### **5.3. Wohnungsbeschreibung**

#### **5.3.1. Allgemeines und Nutzung**

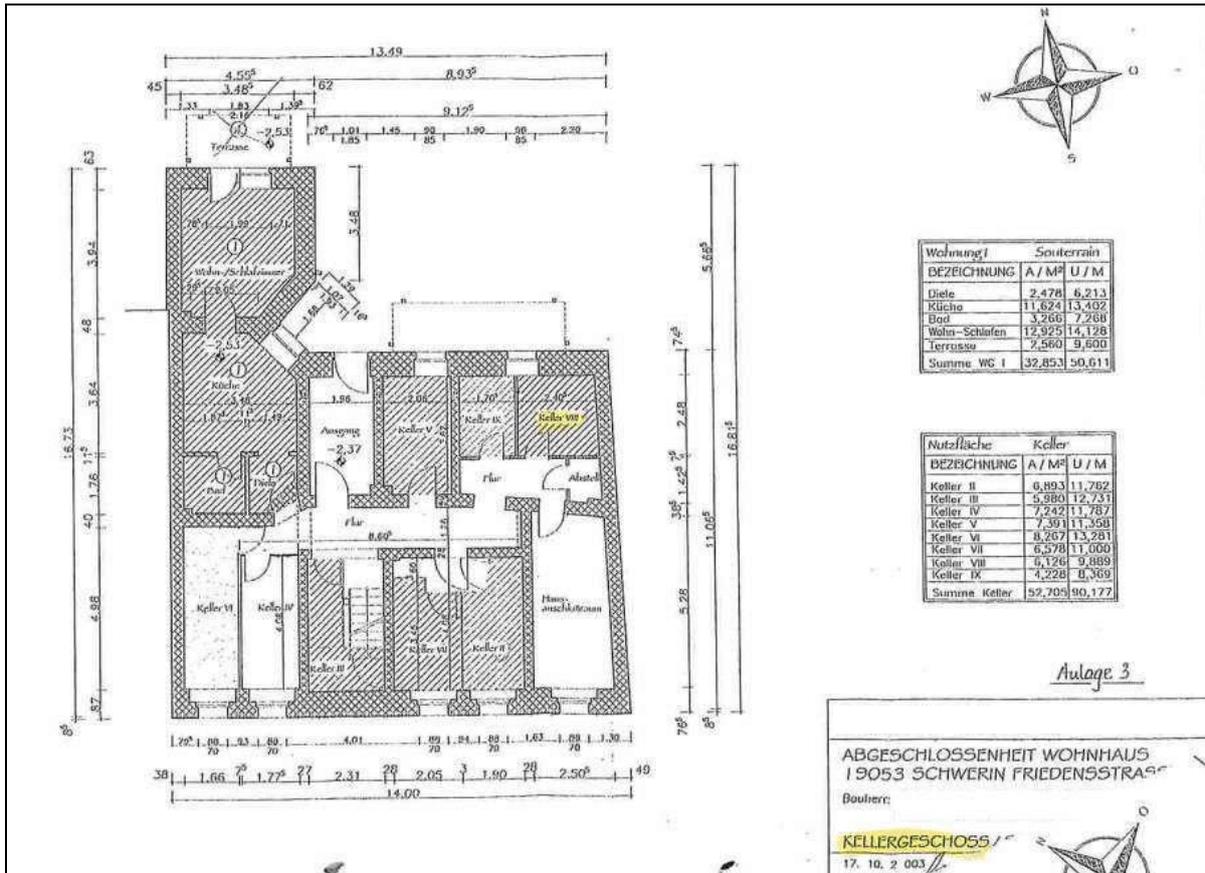
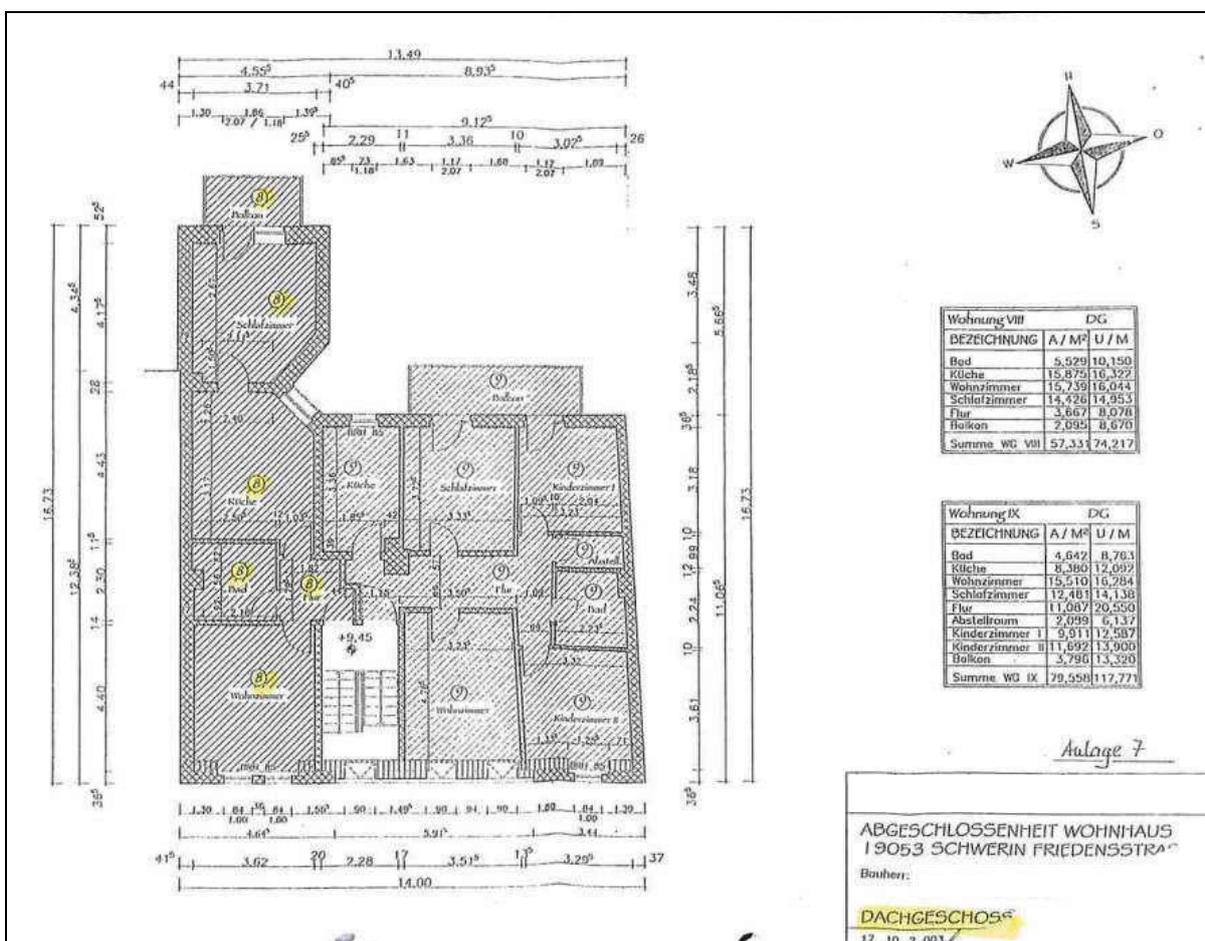
Grundrissgestaltung:	funktionell beeinträchtigt
Belichtung und Besonnung:	normal
Schäden / Mängel:	deutl. Gebrauchsspuren / erheblicher Verschleiß Fußbodenbeläge weitgehend verschlissen tlw. Verschmutzungen Malerarbeiten instandsetzungsbedürftig u.a.m. (siehe auch Fotodokumentation)
Gesamteindruck / Zustand:	Die Ausstattung entspricht einem annähernd mittleren Standard. Die Wohnung ist stark renovierungsbedürftig.
