## AG Rostock GZ 66 K 45/23

### Wohnung Nr. 1 im 2. und 3.OG, Wintergarten im DG, Sondernutzungsrecht an Dachterrasse und Treppe Strandstraße 91 in 18055 Rostock

# AG Rostock GZ 66 K 46/23

## Garage Nr. 13 im Erdgeschoss (Teileigentum); Strandstraße 91 in 18055 Rostock

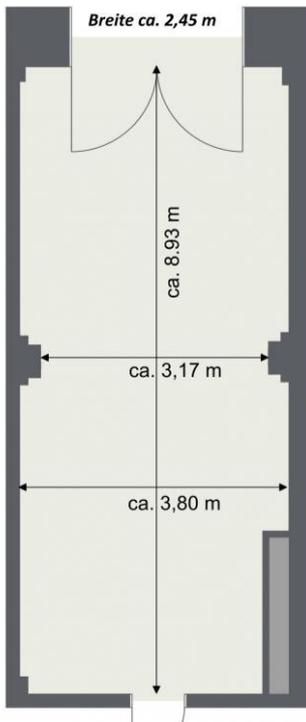
- Innenhöhe: ca. 2,30 m bis ca. 2,70 m (siehe Zeichnung)
- Tor Durchfahrtsbreite ca. 2,45 m
- Rundbogentor 1,90 m bis 2,2 m
  - Zweiflügliges Holztor, elektrisch, nach Innen aufgehend
- Gewölbe, Massiv, Ziegelmauerwerk (Außenwand zur Straße ca. 86 cm dick)
- Fußboden: erneuerter Estrich mit Fliesenbelag und mit Rinnenablauf

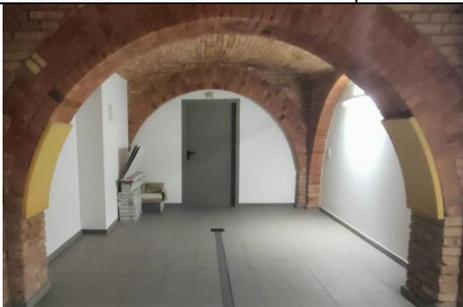
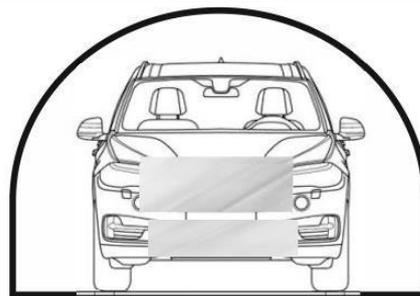
- Ungefähre Darstellung der Parkmaße eines SUV im Bereich des Gewölbestützbogens
  - Unterstellt wurde ein SUV (Breite ohne Spiegel ca. 1,95 m, Höhe ca. 1,80 m)
- Beim Öffnen der Türen ist jedoch Vorsicht geboten (siehe Dämmmatten an dein Pfeilern)
