Datum : 09.04.2025  
Az. SV-Büro: A-0080-2024  
Az. Gericht : 703 K 78/24

## **GUTACHTEN**

über den Verkehrswert (Marktwert)

**leerstehenden Einfamilienhaus mit rückseitigem Anbau, einem  
angebautem ehem. Ferienhaus mit ehem. Garage sowie mehreren  
Nebengebäuden bebaute Grundstück  
in 18573 Altefähr, Schlavitz 1**

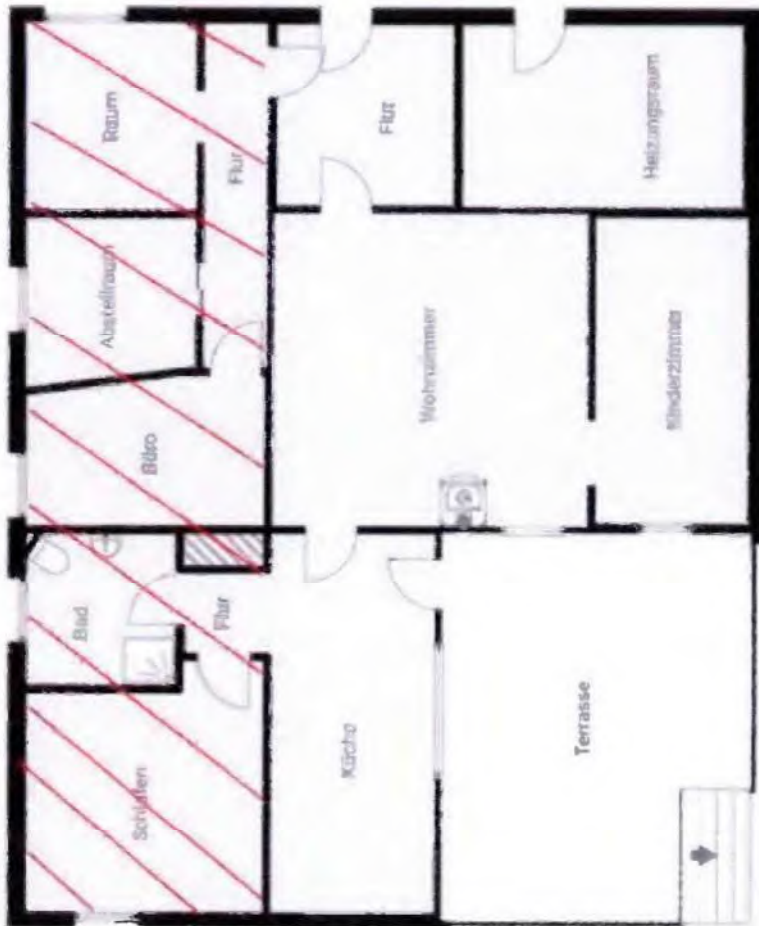
Abb.: Grundrisssskizze vom EFH, welches vom Antragsgegner genutzt wird

- der Verbindungsbau zwischen der Garage (rot schraffierter Bereich) und dem Haupthaus nicht legal errichtet wurde
- die Nebengebäude nicht legal errichtet wurden

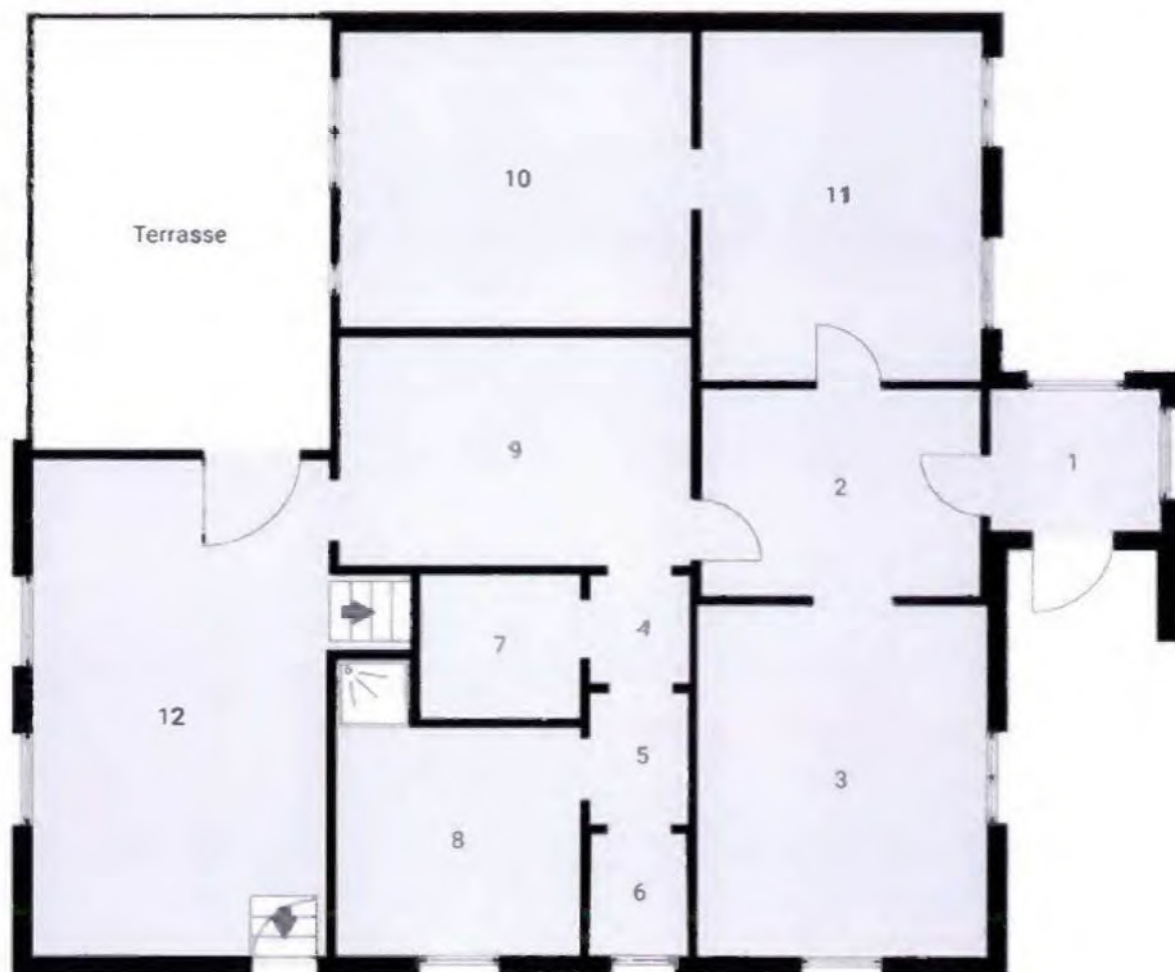
schematischer Grundriss vom Erdgeschoss (unmaßstäblich):

(erstellt vom Gutachterbüro anhand vorliegender Grundrisszeichnungen und eines überschlägig durchgeführten Aufmaßes)

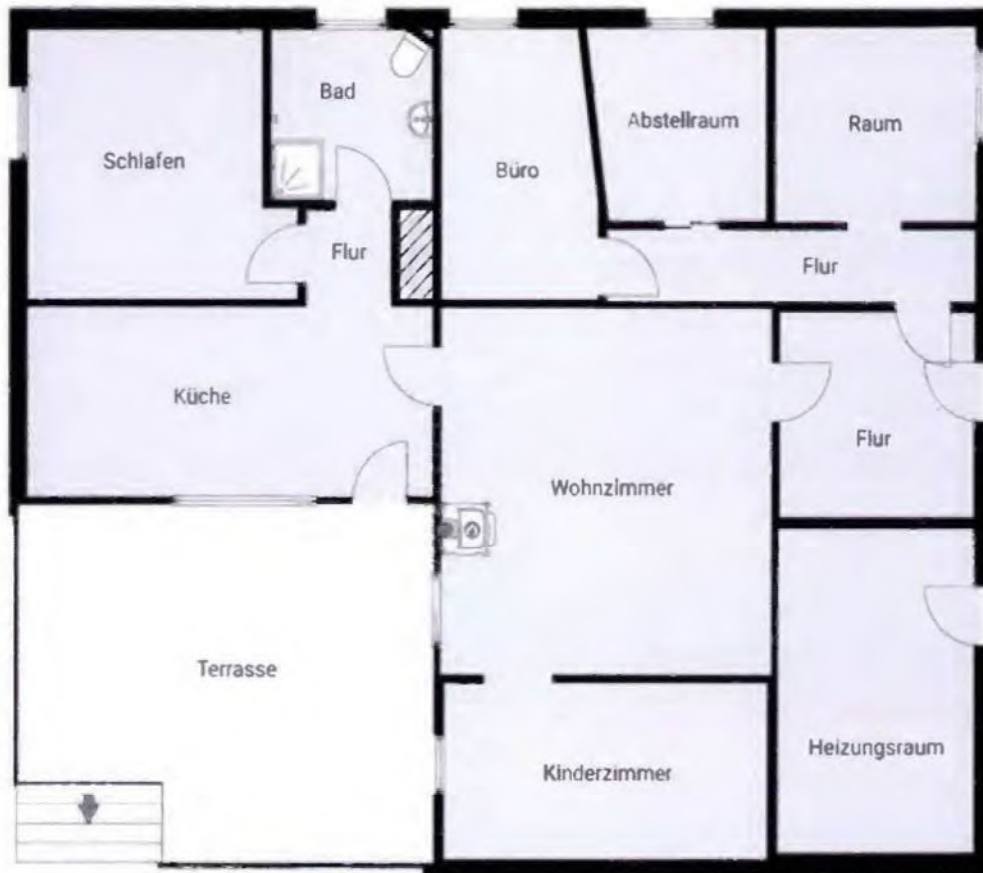
Abb.: schematischer Grundriss vom Erdgeschoss (unmaßstäblich)  
(erstellt vom Gutachterbüro anhand eines durchgeführten überschlägigen Aufmaßes und einer vorliegenden Grundrisskizze)

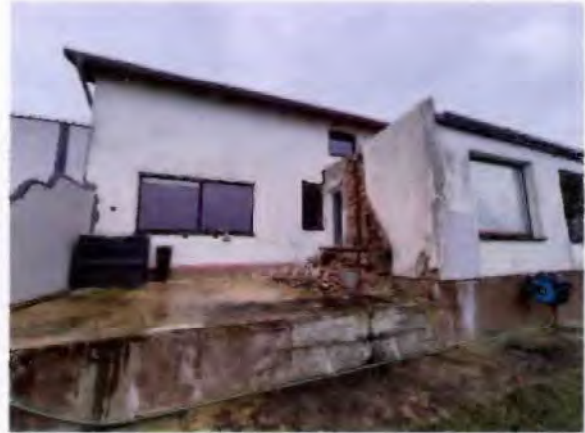
06 Terrasse am Haupthaus und Bauschäden

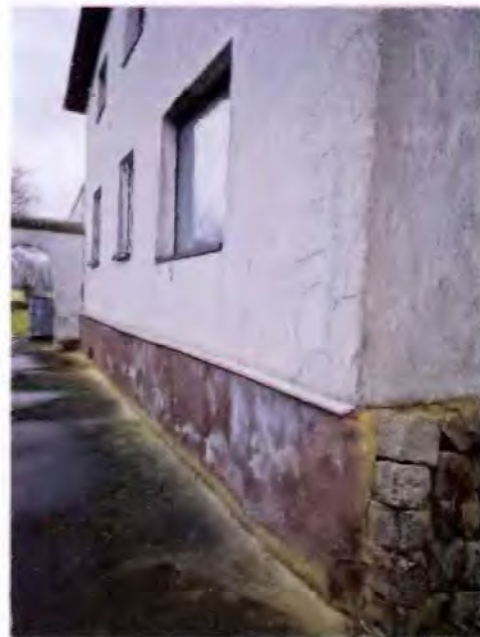
08 Schäden am Putz (am Haupthaus)

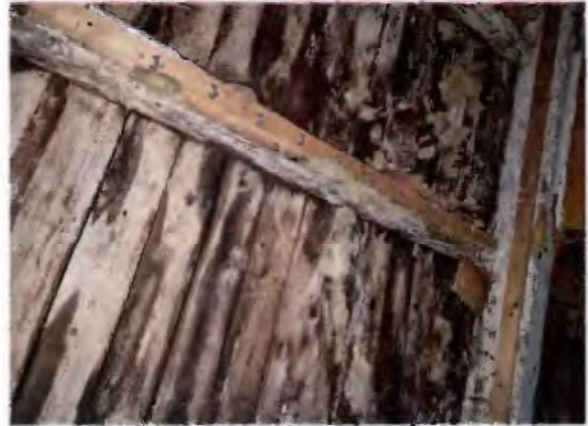
- undichtes Dach mit Folgeschäden
- schadhafte Dachkonstruktion, Befall mit echtem Hauschwamm wird vermutet bzw. kann nicht ausgeschlossen werden (Würfelbruch erkennbar) etc.
- fehlendes Fallrohr am rückseitigen Anbau
- schadhafte/sanierungsbedürftige Fassade (teilweise Rissbildungen, deutlich sichtbare Algenbildung)
- u.a. Rissbildungen Bad EG (soweit noch vorhanden)
- Auslaugungen im Bereich des Gebäudesockels
- Durchfeuchtung Teilkeller
- Innenausbauanteile überwiegend verschlissen bzw. überwiegend ausgebaut
- überwiegend nicht mehr funktionstüchtige Haustechnik
- sanierungsbedürftige Terrasse
- Beräumungsarbeiten erforderlich (Lagerung von diversen Bauteilen, z. T. Bauschutt und sonstigen Gegenständen) – siehe hierzu die beigefügten Fotos

18 DG Feuchtigkeitsschäden  
(Haupthaus)

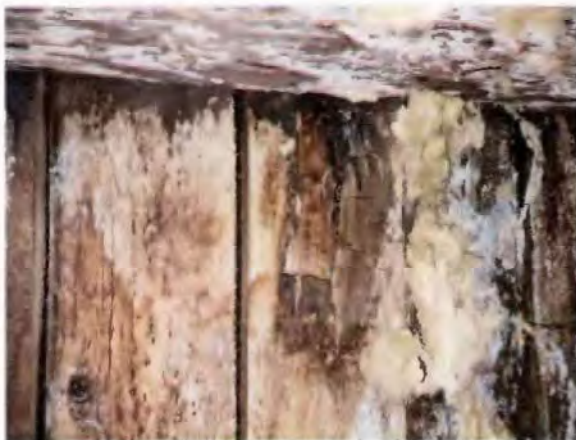
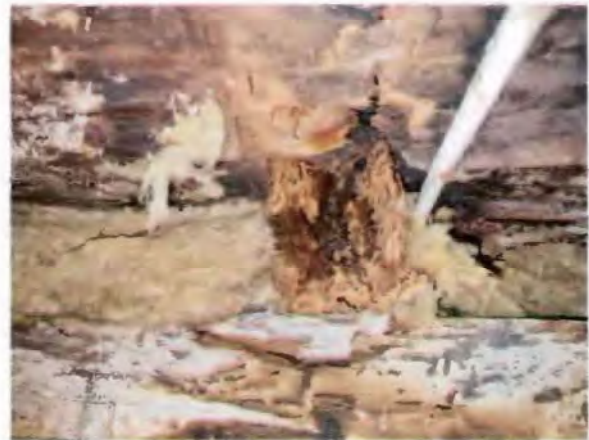
19 DG Feuchtigkeitsschäden Verdacht auf Haus-  
schwamm  
(Haupthaus)

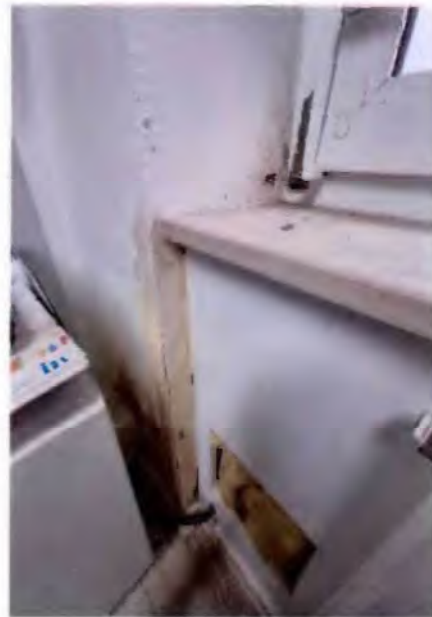
| Bauschäden und Baumängel: | <ul style="list-style-type: none"><li>• Risserscheinung in der Außenwand (rechts oberhalb des Fensters)</li><li>• undichtes Dach (falsche Unterspannbahn und falsche Vernagelung, somit eindringendes Regenwasser)</li><li>• undichte, schadhafte Dachrinnen</li><li>• Eingangsflur mit Vinylbelag / Risse im Übergangsbereich Wand/Decke (durch eindringendes Wasser (undichtes Dach))</li><li>• Feuchtigkeiterscheinungen an den Wänden mit Folgeschäden (z.B. Zimmer im Bereich der ehem. Garage)</li><li>• Schlafzimmerwand (Außenwand) beult aus (durch Feuchtigkeit)</li><li>• Bodenfliesen im Bad gerissen</li></ul> |

30 ehem. Ferienwohnung Büro Feuchtigkeitsschaden

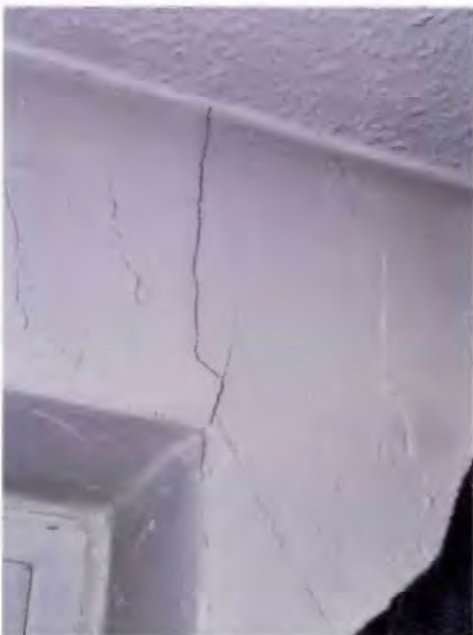
31 ehem. Ferienwohnung Bad Rissbildung

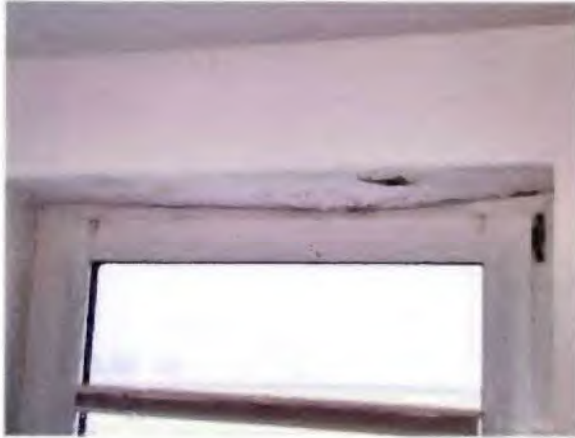
33 ehem. Ferienwohnung Feuchtigkeitsschaden  
Fenstersturz

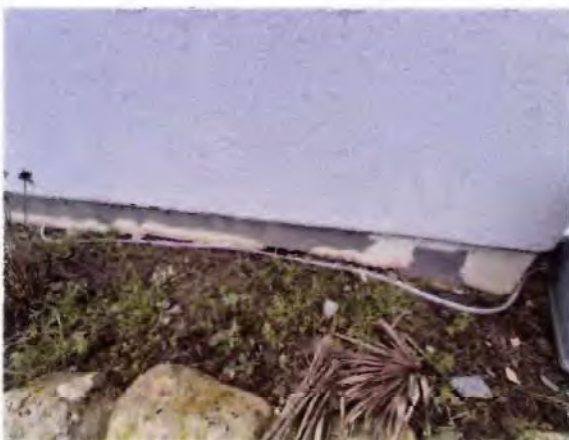
- Bauschäden bzw. Fertigstellungsbedarf: nicht fertiggestellter Gebäudesockel

39 Nebengebäude Poolhaus Schäden am Sockel

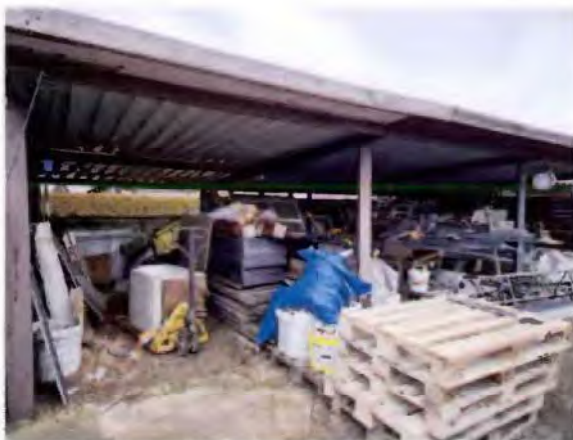
43 Carport

Da bei der Bewertung davon ausgegangen wird, dass es sich um baurechtswidrig errichtete Nebengebäude handelt, wird von einem Abbruch des Carportgebäudes (inkl. des seitlichen Fahrradschuppens) ausgegangen. Die aufzubringenden Abbruch-/Rückbaukosten werden nachfolgend überschlägig ermittelt und als Wertabzugsbetrag berücksichtigt.
