#### Ergänzung des Verkehrswertgutachtens A-0006-2025

Datum: 22.04.2025 Az.SV-Büro: A-0006-2025 Az. Gericht: 703 K 90/24

## GUTACHTEN

Doppelhaushälfte, einer Doppelgarage, einem Gewächshaus mit integriertem Schwimmbassin sowie einem Schuppen bebaute Grundstück in 18445 Altenpleen, Gartenstraße 2

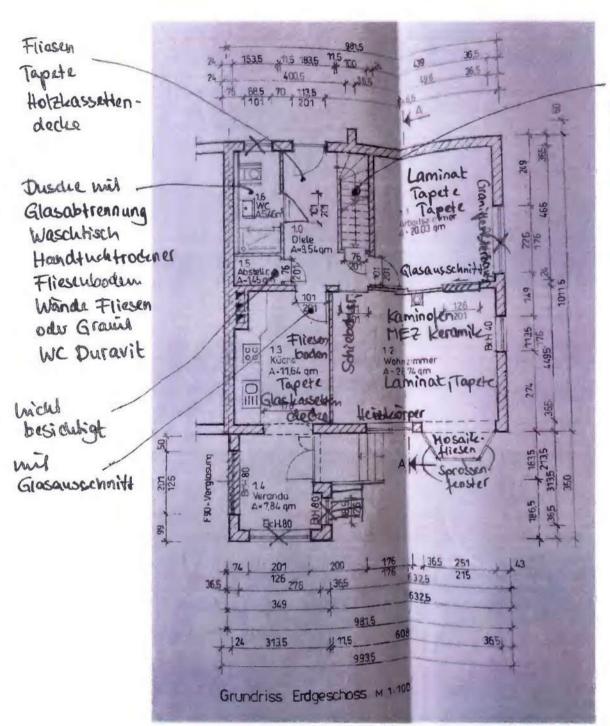
## Fenster und Türen vom 26.1.09 (Ug 1,2)

Holzfenster und hofseitige Holztür mit Isoverglasung (26.01.2009, Ug 1,2), Granitinnenfensterbänke

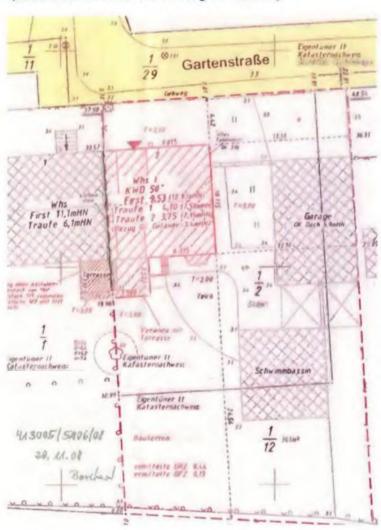
# Lageplan zur o.a. Baulasteintragung (ausschnittsweise zur Darstellung der Baulast):

nachbarlichen Flurstückes (über die gesamte Tiefe der nachbarlichen Doppelhaushälfte nebst deren Terrasse). Die Lage der betroffenen Fläche ist im o.a. Lageplan "grün" dargestellt. Es handelt sich vermutlich um eine gemeinsame Wand der beiden Doppelhaushälften, die bei einem Abbruch einer der beiden Doppelhaushälften bestehen bleiben muss. Unter Berücksichtigung dieser Annahme wird unterstellt, dass die Wertbeeinflussung des Wertermittlungsgrundstückes durch die Baulast so gering ist, dass sie vernachlässigt werden kann.

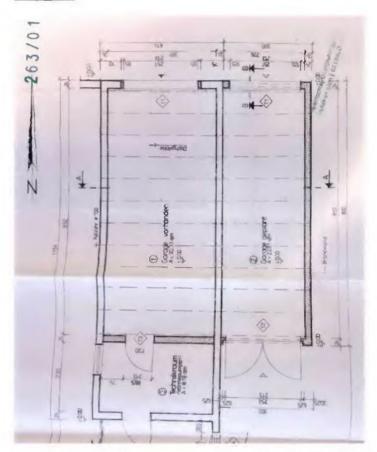
#### Grundriss:

Es handelt sich um zwei seitlich aneinandergebaute Garagen mit rückseitigem Technikraum.

Bei der westlich gelegenen Garage handelt es sich um eine ältere Garage (Baujahr nicht bekannt, geschätzt ca. 1970). Nach den vorliegenden Bauunterlagen wurde diese ältere Garage im Jahr 2001 umgebaut und durch eine weitere Garage (in östlicher Richtung) erweitert. Im Zuge der Umbau- und Erweiterungsmaßnahmen war ein einheitlicher Neueinbau der Dachkonstruktion einschließlich der Dachkonstruktion vorgesehen. In der Regel trägt ein Anbau an einem vorhandenen Gebäude hinsichtlich der Restnutzungsdauer das Schicksal des Altbaus. Innerhalb der Bewertung erfolgt somit keine getrennte Bewertung der beiden Garagen, sondern eine Bewertung des Garagengebäudes in der Gesamtheit als wirtschaftliche Einheit. Insofern wird nachfolgend auch keine getrennte Baubeschreibung, sondern eine Baukurzbeschreibung für beide Garagengebäude zusammen (als Einheit) vorgenommen

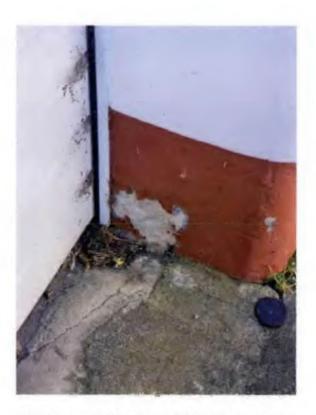
Foto 13: schadhafter Sockel (Bereich der Mauerwerkswand, die sich zwischen der Doppelhaushälfte und der Doppelgarage befindet)

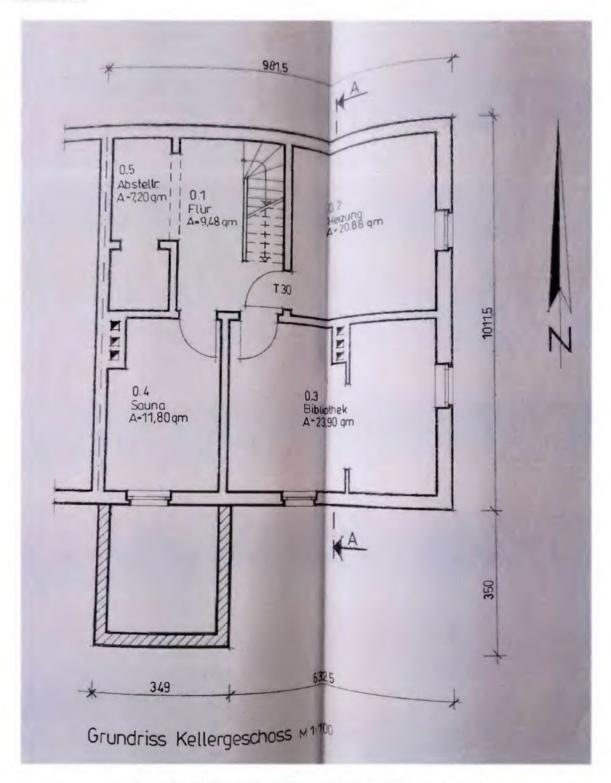
Grundriss Kellergeschoss (wurde der Bauakte entnommen)
Achtung: Überprüfung (Maße, Raumaufteilung etc.) war nicht möglich

Geschoss	Raumbezeichnung	Raum-Nr. (gemäß Grundriss)	Nutzfläche in m²		
KG	Flur	0.1	9,48		
KG	Heizung	0.2	20,88		
KG	Bibliothek	0.3	23,90		
KG	Sauna	0.4	11,80		
KG	Abstellraum	0.5	7,20		
		Nutzfläche insgesamt = 73,

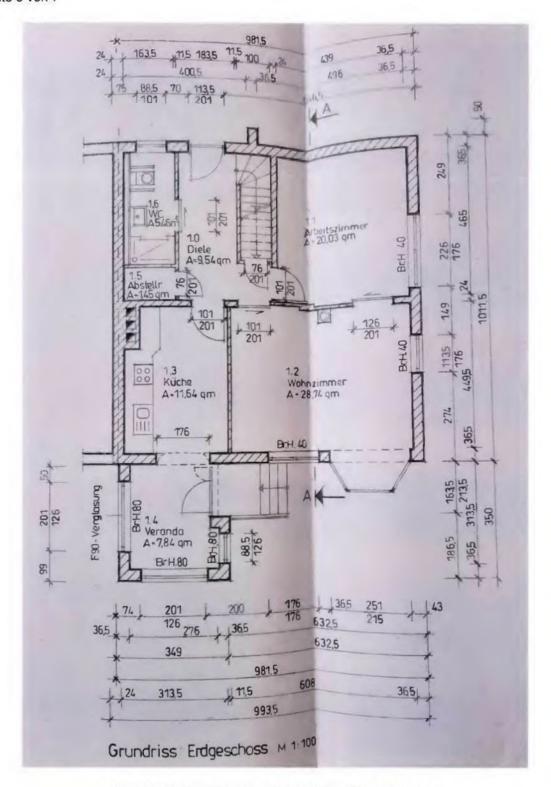
Grundriss Erdgeschoss (wurde der Bauakte entnommen)
Achtung: Überprüfung (Maße, Raumaufteilung etc.) war nicht möglich

Geschoss	Raum- bezeichnung	Raum-Nr. (gemäß Grundriss)	Gewichtsfaktor (Wohnwert)	Wohnfläche in m²	
EG	Diele	1.0	1,00	9,54	
EG	Arbeitszimmer	1.1	1,00	20,03	
EG	Wohnzimmer	1.2	1,00	28,74	
EG	Küche	1.3	1,00	11,64	
EG	Veranda	1.4	1,00	7.84	
EG	Abstellraum	1.5	1,00	1,45	
EG	WC	1.6	1,00	5,46	
DG	Flur	2.0	1,00	6,90	
DG	Schlafzimmer	2.1	1,00	16,50	
DG	Abstellraum	2.2	1,00	1.80	
DG	Gästezimmer	2.3	1,00	14,71	
DG	Balkonzimmer	2.4	1,00	13,40	
DG	Terrasse	2.5	0,25	2,25	
DG	Bad	2.6	1,00	15,89	
		Wohnfläch	ne insgesamt	156,15

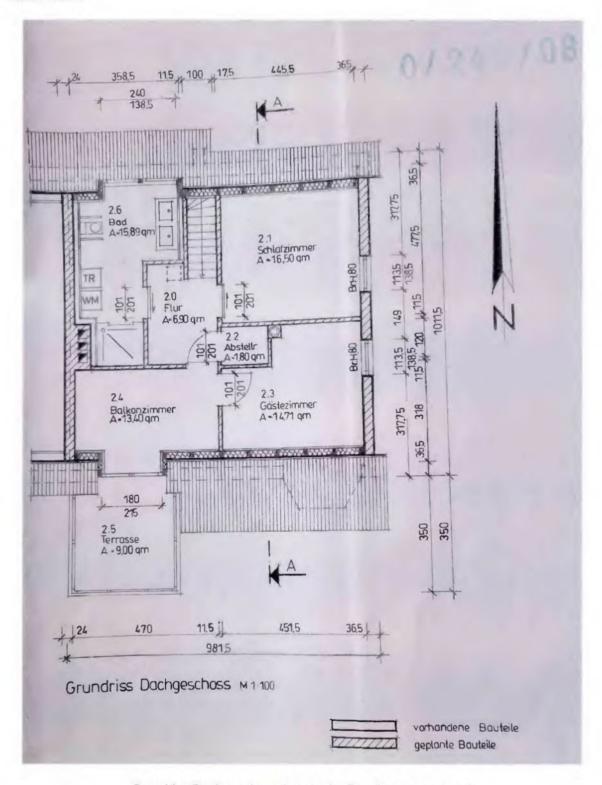
Grundriss Dachgeschoss (wurde der Bauakte entnommen)
Achtung: Überprüfung (Maße, Raumaufteilung etc.) war nicht möglich

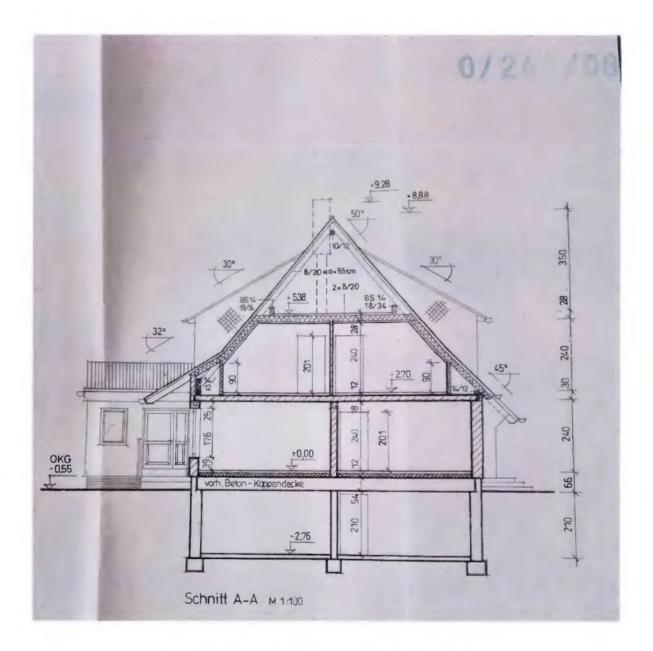
Schnitt A-A (wurde der Bauakte entnommen)
Achtung: Überprüfung (Maße etc.) war nicht möglich

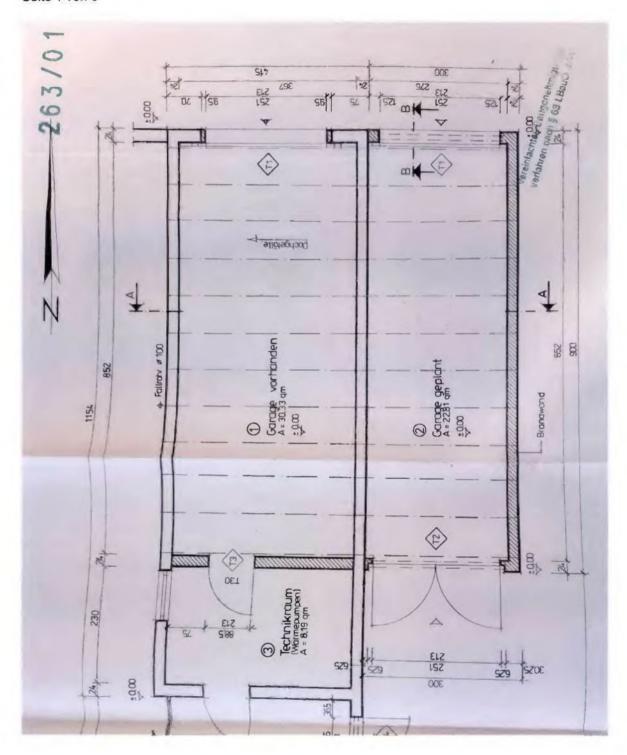
Grundriss (wurde der Bauakte entnommen)
Achtung: Überprüfung (Maße, Raumaufteilung etc.) war nicht möglich

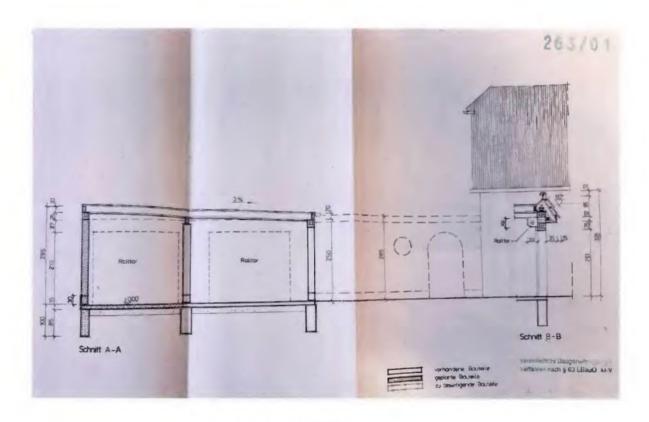
Schnitt (wurde der Bauakte entnommen)
Achtung: Überprüfung (Maße etc.) war nicht möglich
