Wohnhaus in 18334 Tangrim, Kurzer Weg 4 und 5

Das Objekt konnte nur von Außen, von außerhalb der Grundstücksgrenzen besichtigt werden.

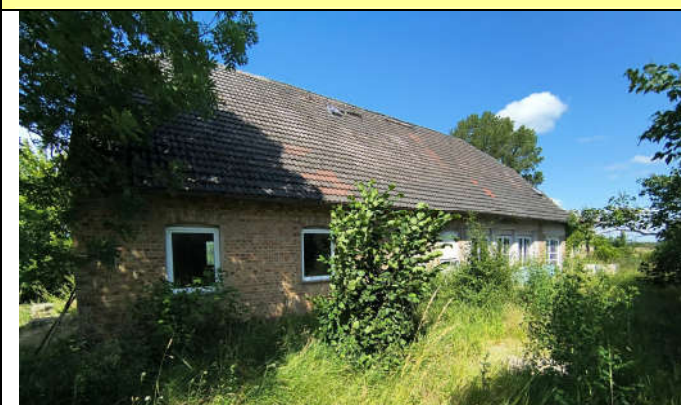
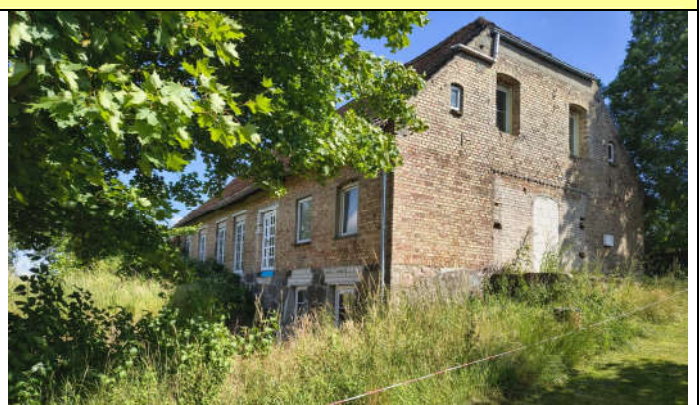
- Baujahr: Unbekannt; geschätztes Baujahr zwischen 1925 bis 1935
- Ehemalige Teilunterkellerung, der Boden vor der Unterkellerung wurde abgegraben und 1 Tür und 1 Fenster eingebaut, geschätzte Nutzfläche 15 m bis 20 m²
- Außenwand: Mauerwerksbau (Ziegelmauerwerk, zwischen 25 bis 35 cm Stärke)
- Gründung: Stampfbeton, gemauertes Fundament oder Feldsteine (möglicherweise neuer Zementestrich)
- Holzbalkendecke
- A) Satteldach (Krüppelwalm) mit Betondachsteineindeckung (wahrscheinlich aus DDR-Zeit)
 - Bis auf die neuen Giebel Fenster konnten am Dachgeschoss keine Sanierungen erkannt werden, das heißt, Dachstuhl, Dacheindeckung und Traufenanlage sind alt und verschlissen.
- B) Flachdach, wahrscheinlich mit Bitumeneindeckung
- Kein Schornstein vorhanden

- Erneuerte Fenster (EG und im Giebel vom DG) und erneuerte Außentüren
 - Wahrscheinlich Kunststoffrahmenfenster mit 3-fach Verglasung, tlw. mit Einbaurollläden
- **Innenwände, Elektro, Sanitär, Heizung, Innentüren: nicht vorhanden; das Objekt wurde entkernt**
