**30 E 618/25k**

## **LIEGENSCHAFTSBEWERTUNG**

über den Verkehrswert der Liegenschaft  
KG 23422 Matzendorf, EZ 1271, BLNR 4 (1/1)  
2751 Matzendorf-Hölles, Schneebergstraße 28

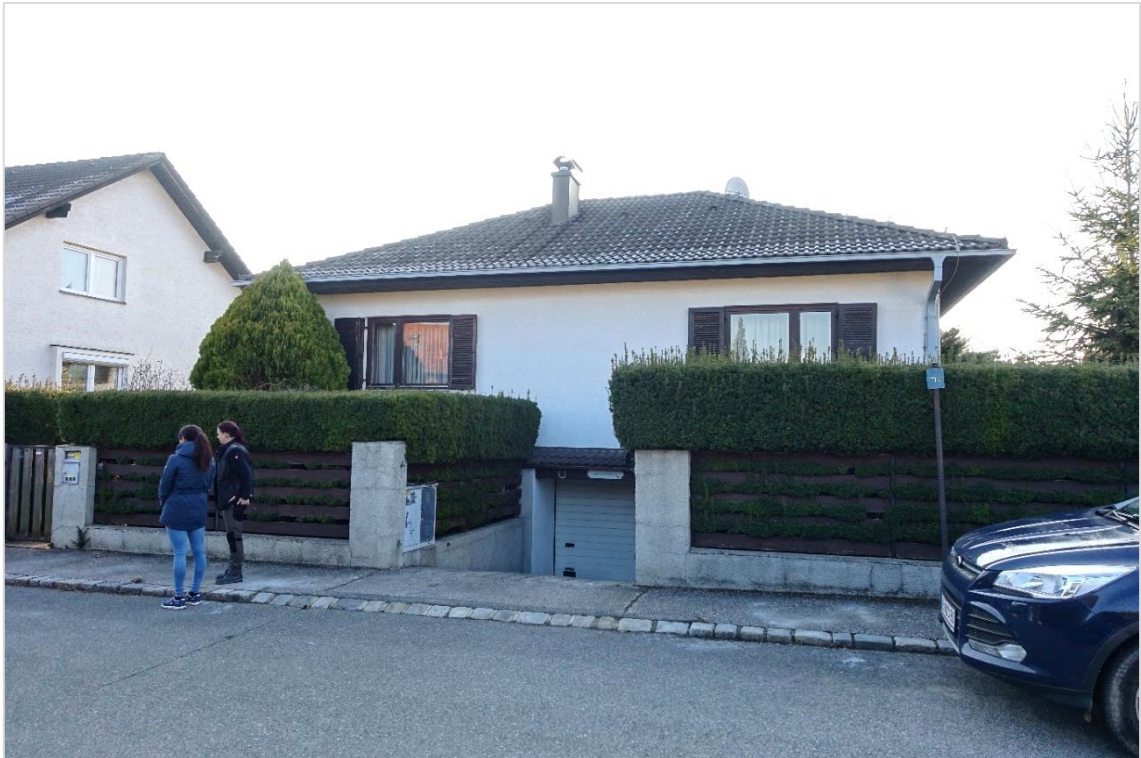
Foto 1 – Straßenansicht (Nordwestseite) mit Abfahrt in Garage

Das eingeschobige Einfamilienhaus mit flach geneigtem Walmdach ist unterkellert, die straßenseitige Einfriedung (Foto 1-2) besteht aus Zaunsockel und Pfeiler mit altem gerissenem Verputz, dazwischen Metallsteher und verwitterte Holzfüllungen, im Vorgarten eine dichte hohe Hecke, mittig eine steile Abfahrt in die Garage mit Verbundsteinpflaster, „Ideal“-Deckensektionaltor, im Bereich der rechten vorderen Grundgrenze ein Telefon-Hausanschlusskasten, an der rechten Grundgrenze ein alter Maschendrahtzaun, links bei der Abfahrt der Gas-Hausanschlusskasten, Eingangstürl zum Hauseingang aus Metall mit abgewitterten Holzlatten, im Bereich der linken vorderen Grundgrenze der Strom-Hausanschlusskasten, entlang der linken Grundgrenze ein alter Maschendrahtzaun auf Zaunsockel, der Hauszugang und Traufenpflaster sind mit Waschbetonplatten belegt, der Vorgarten ist begrünt, Stufenaufgang zum Hauseingang, alles Altbestand (Foto 3).

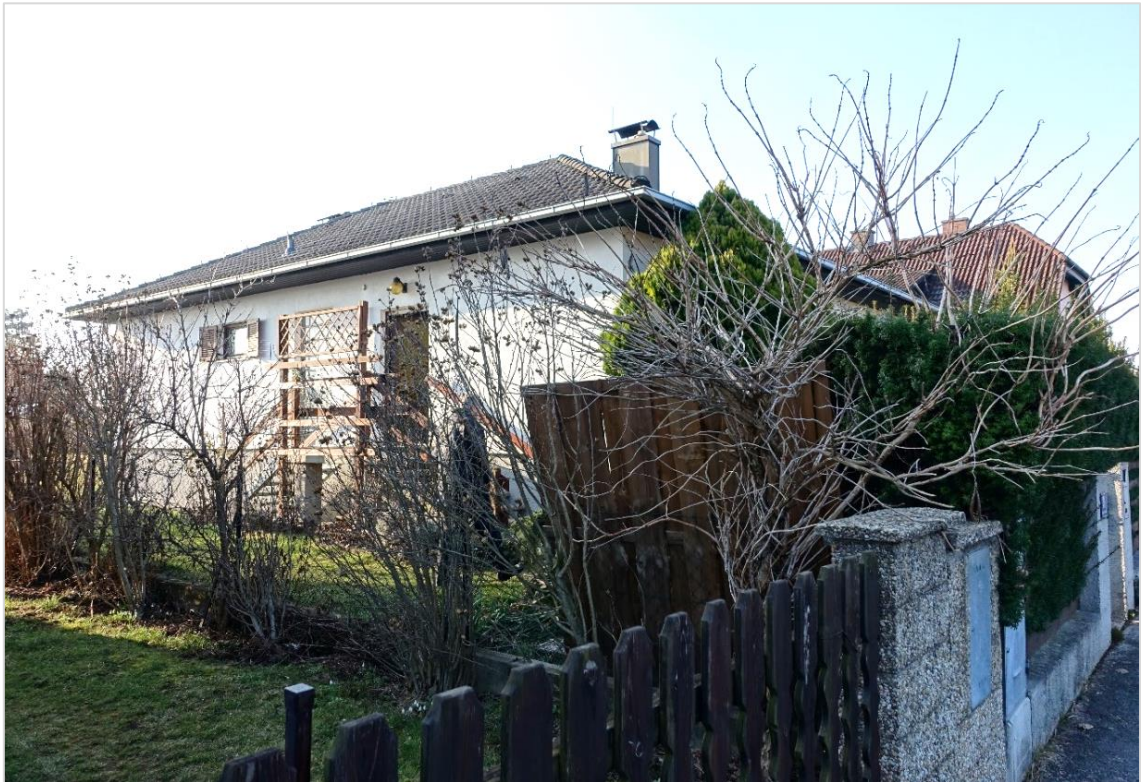
Foto 3 – Eingangsseite (Nordostansicht)

Der Stiegenaufgang zum Hauseingang erfolgt über eine alte Betontreppe, sowie eine Stahlterasse zum Garten, eine alte, durch Kratzspuren beschädigte Hauseingangstüre aus Holz mit Glasfüllungen, Zugangswege aus Waschbetonplatten, teilweise lose verlegt, alles Altbestand.

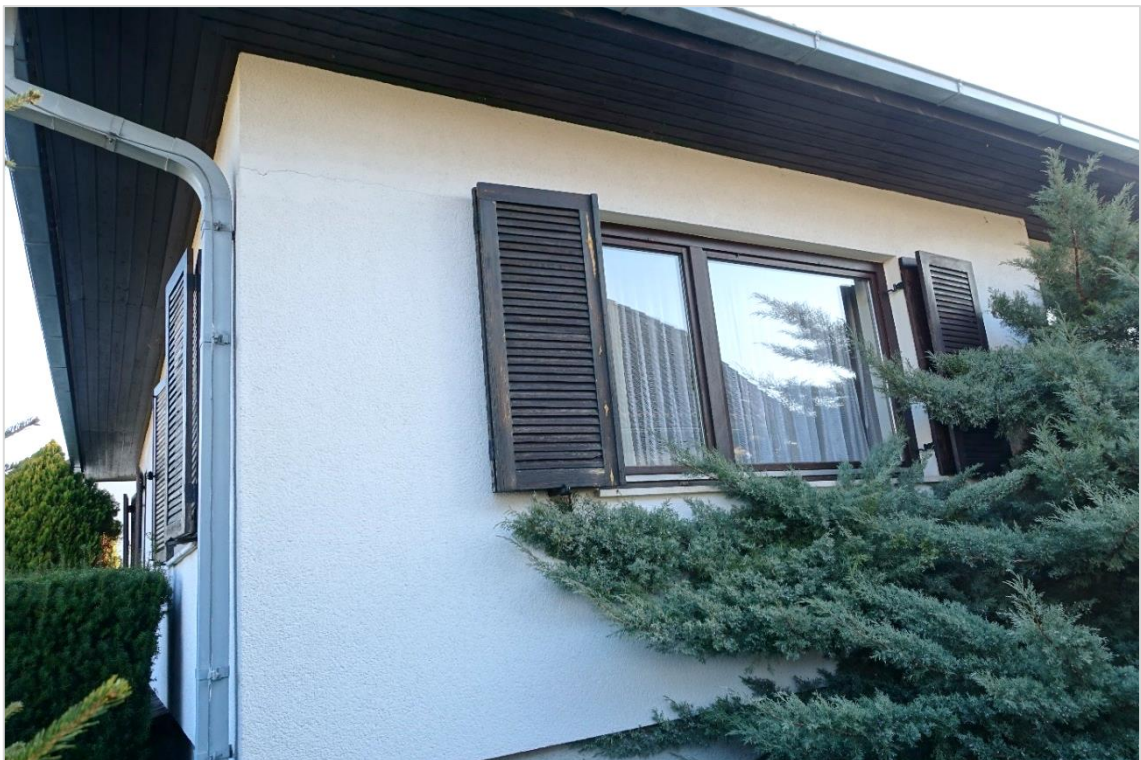
Foto 4 – Riss im Bereich der westlichen Hausecke

Die Fassade und Kellersockel sind konventionell verputzt, weiße PVC-Kellerfenster, alte Holzfenster mit Holzläden, der Dachvorsprung ist mit einer Holzschalung verkleidet, im Bereich der westlichen Hausecke ist ein waagrechter Riss zwischen den Fenstern ersichtlich (Foto 4), dieser setzt sich an der rechten vorderen Fassadenseite bis zur Mauerkante fort, quadratische Dachrinnen und Abfallrohre, die verzinkten Dachrinnen sind teils leicht angerostet, Dachdeckung aus Betondachsteinen, Blitzschutzanlage, Metallverkleidung bei den Kaminen, eine Sat-Anlage, die Gartenseite (Foto 5) in gleicher Ausführung.

Für den im Bereich der westlichen Hausecke an der Fassade bestehenden, waagrechten Riss, weiters für die in der Garage rechts seitlich ersichtliche, starke Schwarzsimmelbildung (lt. Angabe möglicherweise Feuchtigkeit aufgrund einer verstopften Regenrinne), sowie für die lt. Schreiben der Gemeinde Matzendorf-Hölles am 19.11.2007 (Beilage ./B) durchgeführte feuerpolizeiliche Beschau, deren darin angeführten Mängel lt. Mitteilung der Gemeinde noch offen sind (ohne die Punkte 8 und 9 hinsichtlich konsenslos errichteter Gartenhütte und Gartengebäude, die das angrenzende Gst.-Nr. 644/492 betreffen), erfolgt ein geschätzter fiktiver Bewertungsabschlag über pauschal ca.

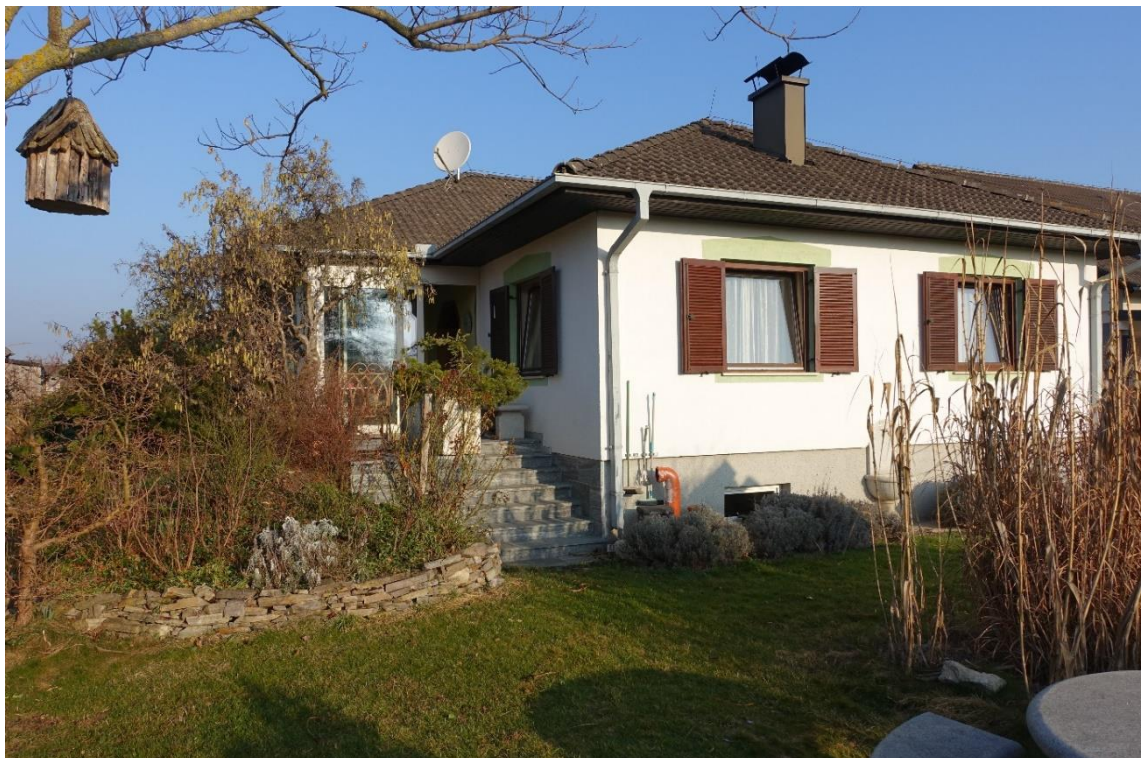
Foto 6 - Gartenansicht (Südwestansicht)

An der Südwestseite (Foto 6) ist die Terrasse mit anschließendem Wintergarten situiert, an der Grundgrenze ist das Nebengebäude des Nachbarn angebaut, der Stiegenaufgang und die Terrasse (Foto 7) sind mit Natursteinplatten belegt, der Wintergarten (Foto 8) besteht aus einer weißen Alu-Konstruktion mit Schiebetür und Fenster-Elementen, die offenbar im Bereich der ehemaligen Terrassenüberdachung zu einem späteren Zeitpunkt eingebaut wurden.

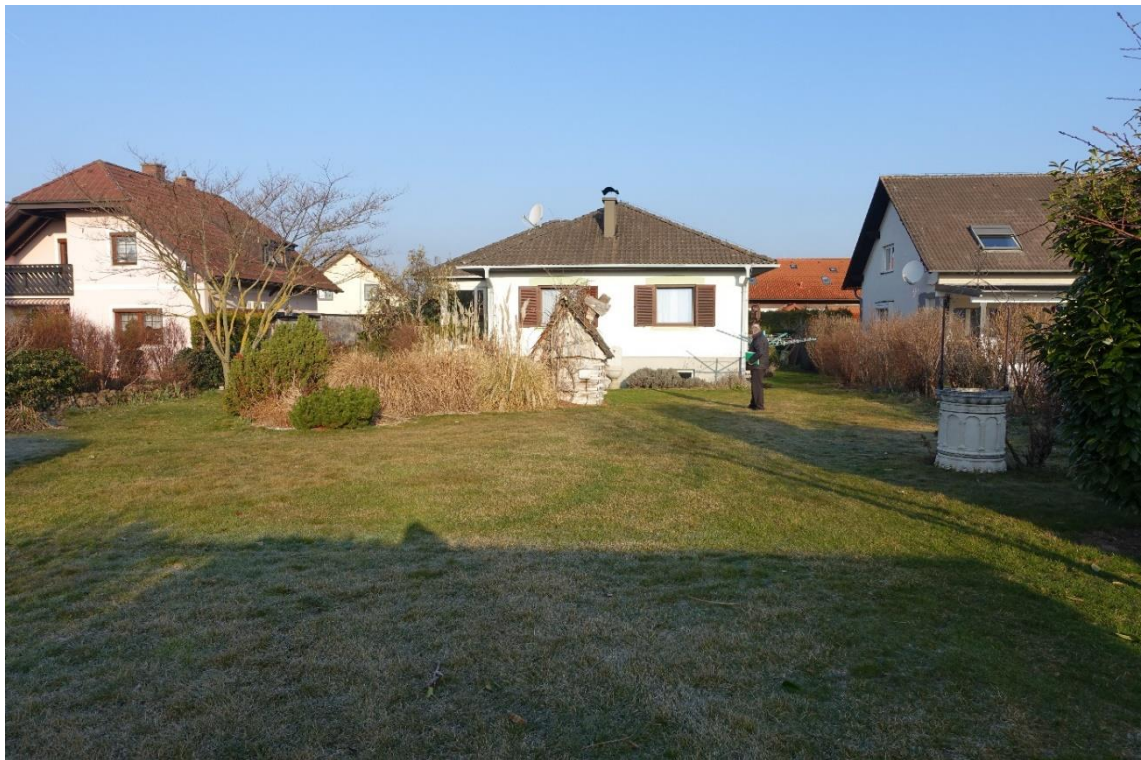
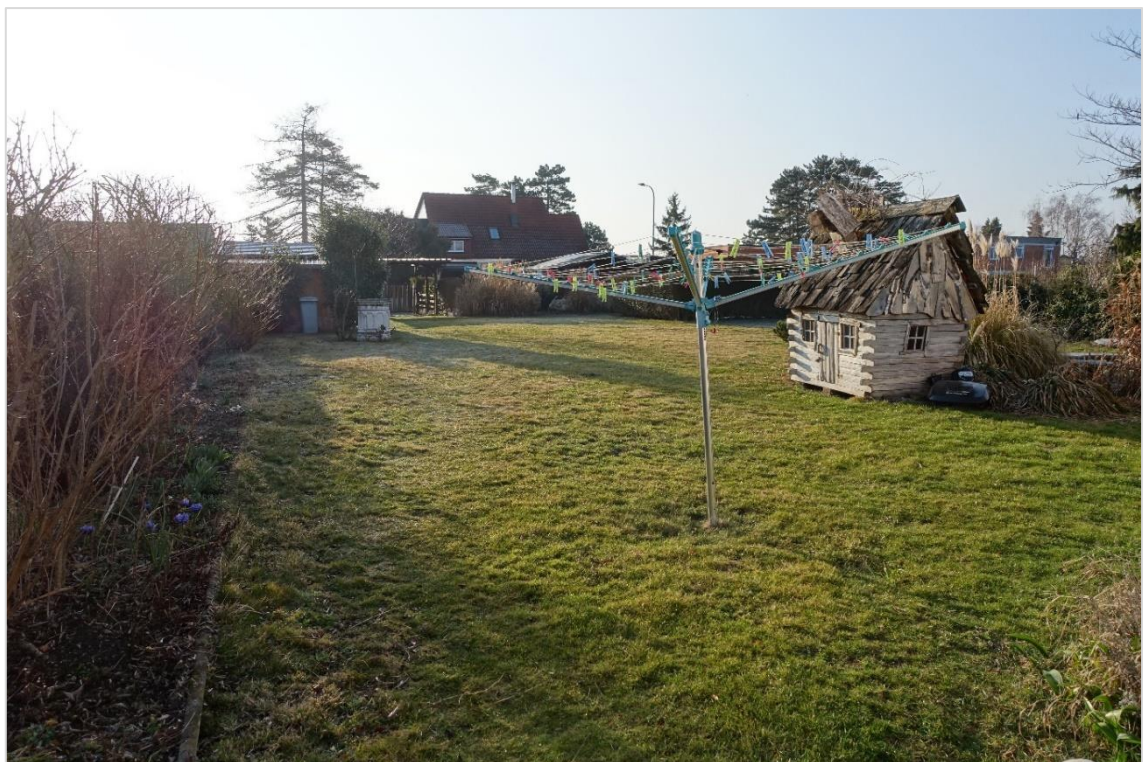
Die Gartenfläche (Foto 9-10) ist begrünt, diverser Zierbaumbestand und Büsche, die rückwärtige Grundgrenze ist nicht eingefriedet, das Gartenhaus und Carport befinden sich auf dem nicht bewertungsgegenständlichen Grundstück 644/492.

Foto 9 – Gartenfläche (Blickrichtung Wohnhaus)

Foto 10 – Gartenfläche (Blickrichtung rückwärtige Grundgrenze)

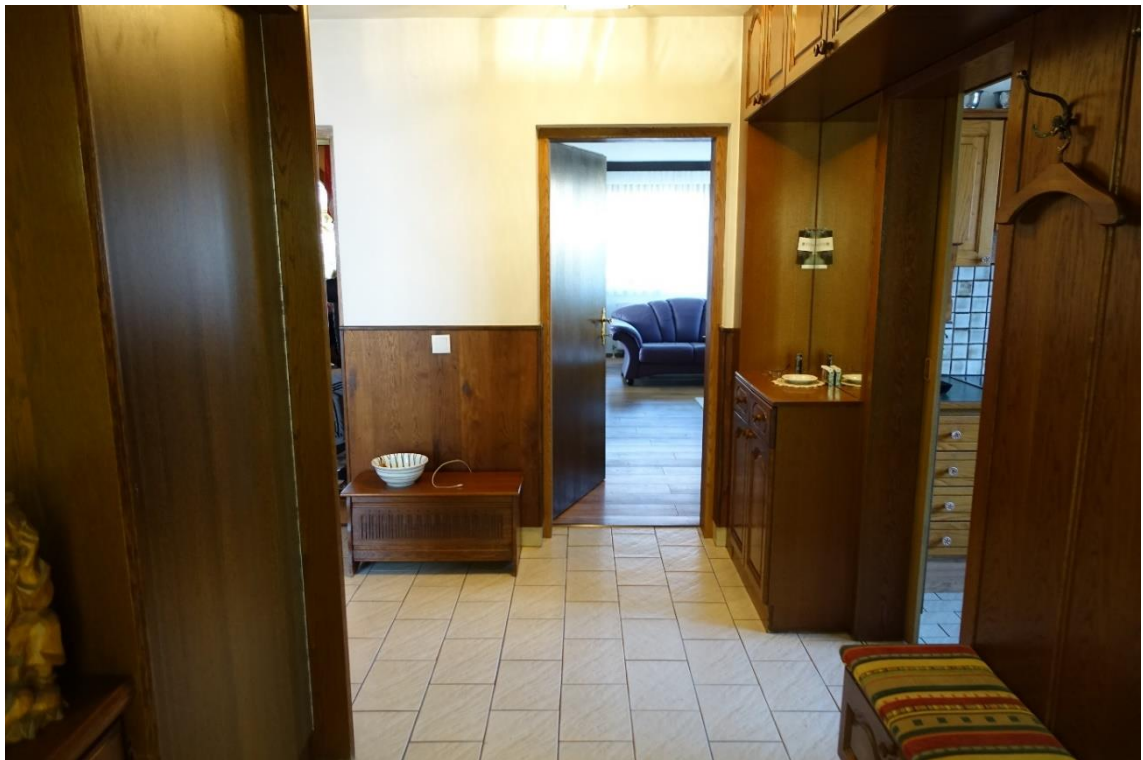
Foto 11 - Vorraum

Im Vorraum (Foto 11) alter Fliesenboden, Wandvertäfelungen und Einbauten, links ein verkleideter Heizkörper, Wände teilweise gemalt, teilweise vertäfelt, gepflegter Zustand, links der Elektro-Sicherungskasten (Foto 15), augenscheinlich neueren Datums, nach links der Flur (Foto 12) in gleicher Ausführung mit Einbauten und Vertäfelungen in Eiche, ebenso die Innentüren in Stahlzargen.

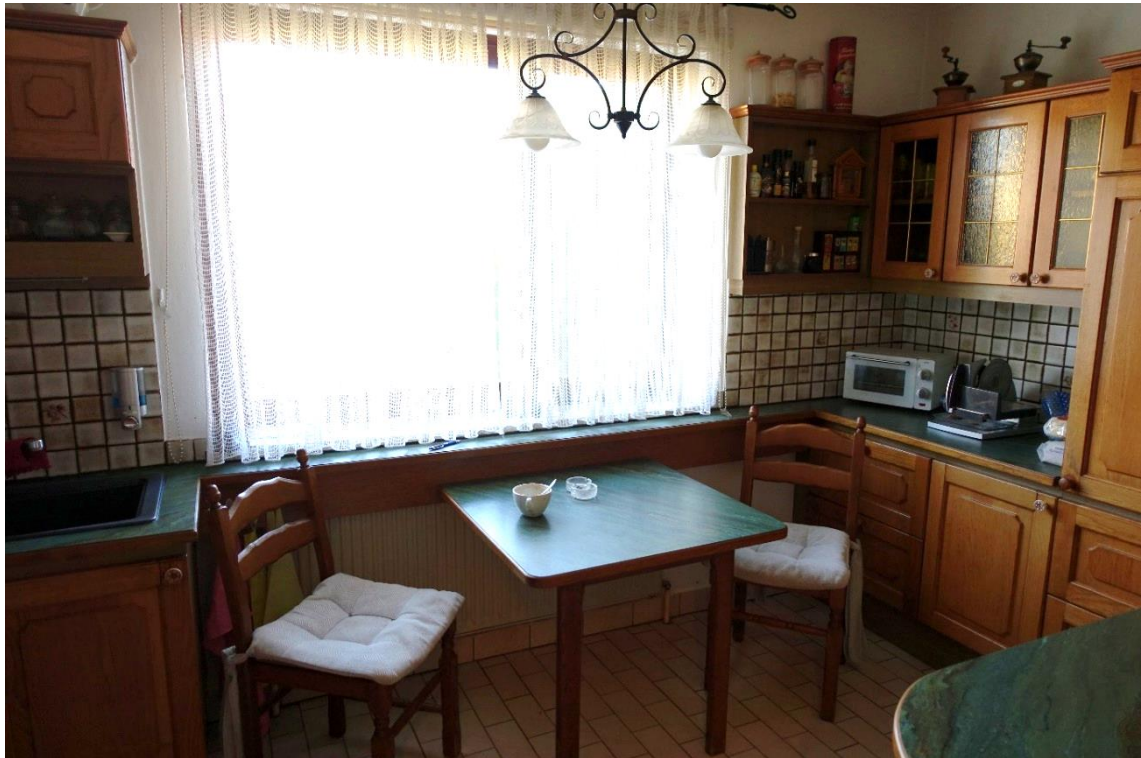
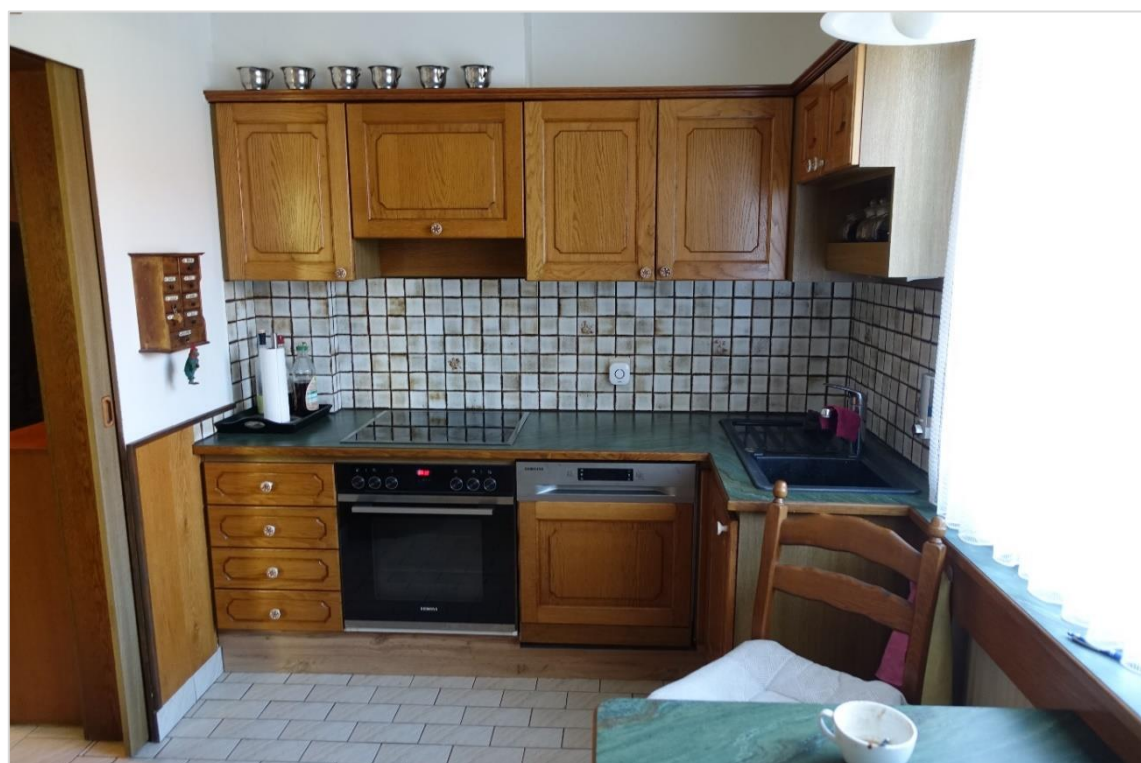
Vom Vorraum rechts Eingang in die Küche (Foto 13-14) mit alten Klinkerfliesen, ein Plattenheizkörper unter dem straßenseitigen Fenster, die Kücheneinrichtung ist Altbestand, jedoch in gebrauchsfähigem Zustand, eine Einbauküche mit profilierten Holzfronten in Eiche, Rückwand mit kleinformatigen Fliesen, die Geräte wurden lt. Angabe vor ca. 15 Jahren erneuert, „Samsung“-Geschirrspüler, „Siemens“-Einbauherd, eine Spüle, Kühl-/Gefrierschrank,

Foto 13 - Küche

Foto 14 - Küche

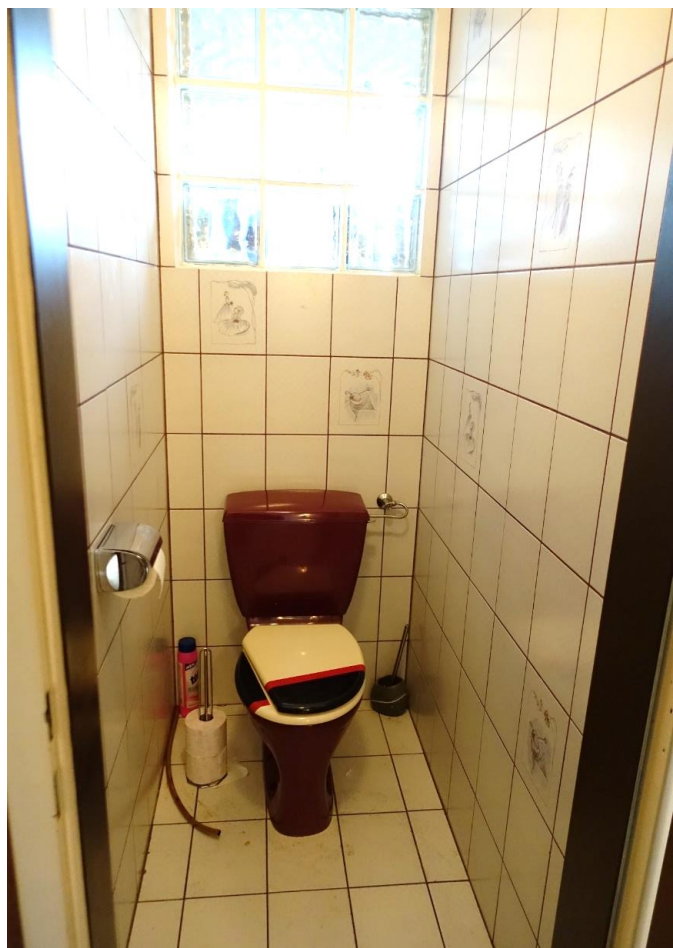
Foto 16 – WC

Vom Flur nach der Kellerstiege das WC (Foto 16) mit alten Wand- und Bodenfliesen, Oberlichtfenster, rechts der Türe ein Heizkörper und Elektrostrahler über der Türe, Stand-WC mit Aufputz-Spülkasten, Glasbausteine und Deckenlüftung, daneben das Bad (Foto 17-18), die Verfliesung mit Marmormusterung ist augenscheinlich neueren Datums, ebenso die herausgeflieste Dusche und das Mineralguss-Waschbecken,.

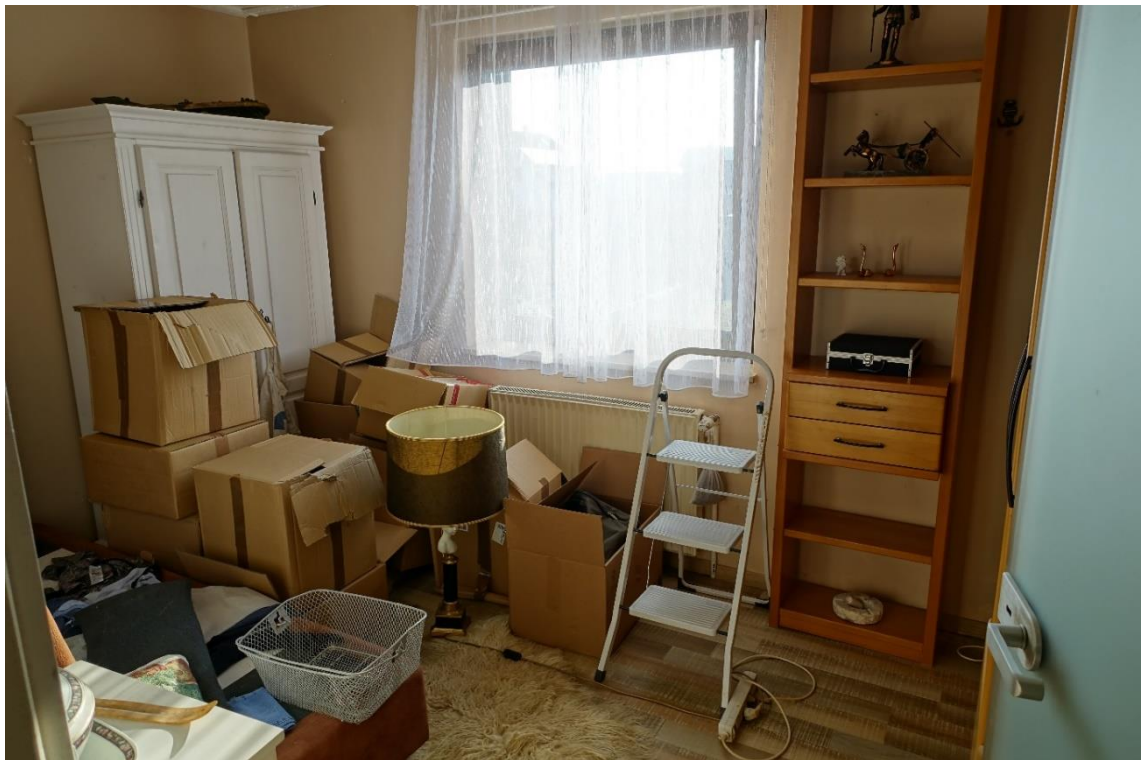
Foto 19 – Zimmer „Gast“

Stirnseitig im Gang eine Glastüre in ein kleineres, gartenseitiges Zimmer (Foto 19) mit Laminatboden, Zentralheizkörper unter dem neueren PVC-Fenster mit 3-fach-Isolierverglasung, hier lagern diverse Gegenstände, alte Steckdosen und Schalter, daneben das Eltern- Schlafzimmer (Foto 20) mit Laminatboden, Zentralheizkörper, zwei Holzfenster „über Eck“ – gartenseitig bzw. zum rechten Seitenabstand mit Heizkörper, mit normalen Abnützungen, insgesamt gebrauchsfähiger Zustand.

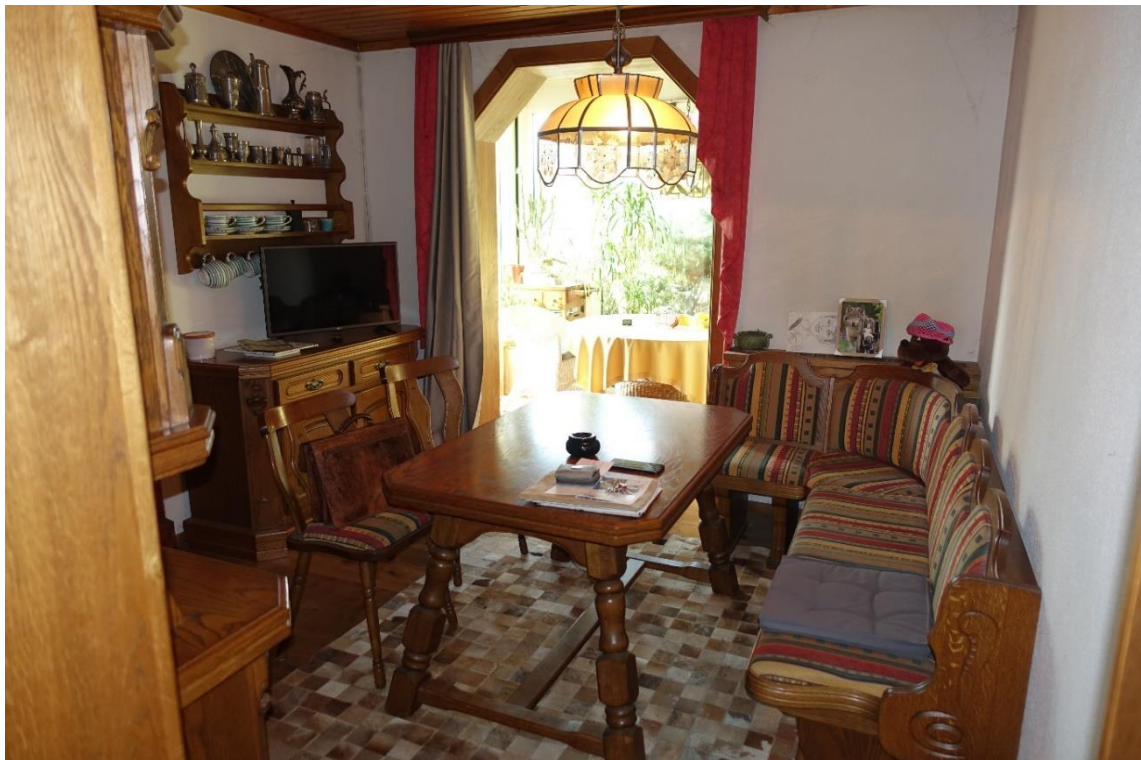
Foto 21 – Stüberl (Zimmer „Kind“)

Gegenüber der Stiege Zugang in ein weiteres Zimmer (Foto 21) mit Fertigparkett und Decke mit Fichtenholzschalung, Raufaser-Wandmalerei, von dieser „Stube“ ein offener, mit Holz verkleideter Durchgang (Foto 22) in den Wintergarten (Foto 23) im Bereich der ehemaligen Terrasse, ebenfalls mit Fertigparkettboden, die Wandflächen bis 1,20 Meter mit Holzpaneel verkleidet, eine dunkle Holzdecke mit Deckenauslass, PVC-Fensterelemente und Schiebetüre zur Terrasse, rechts vom Durchgang ein Zentral-Heizkörper, zum Wohnzimmer ein offener Durchgang, hier wurde das ehemalige Türblatt entfernt, der alte Türstock ist noch vorhanden.

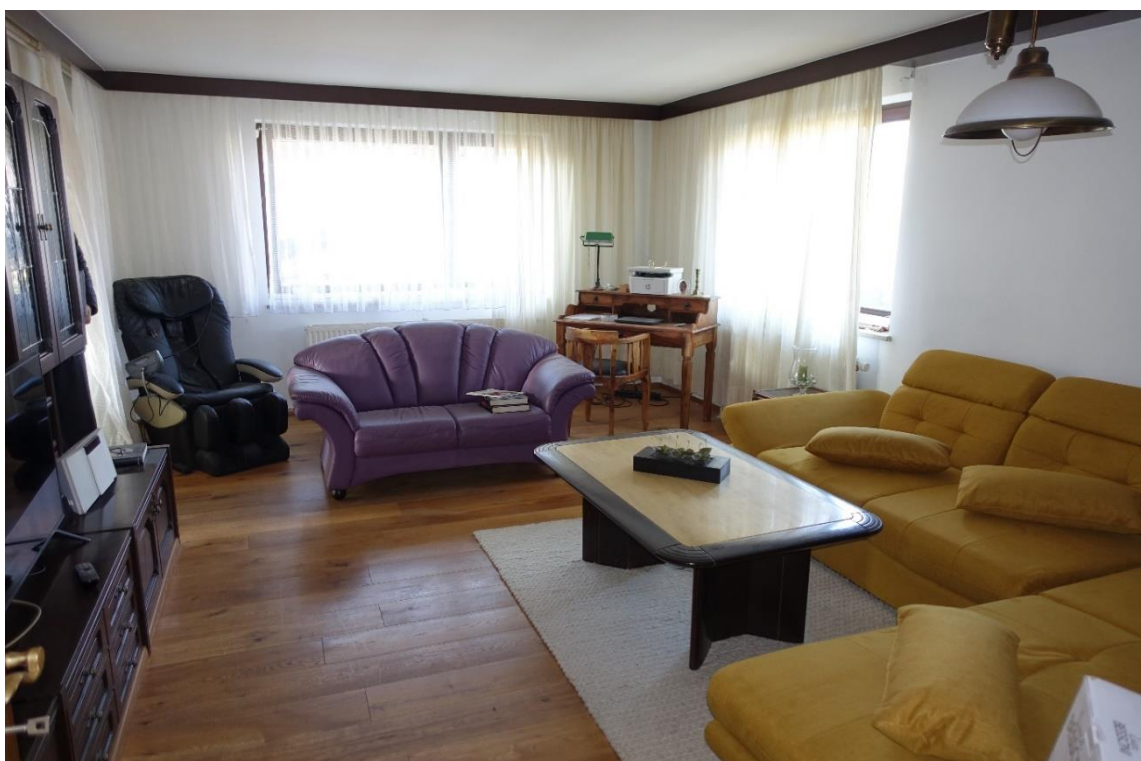
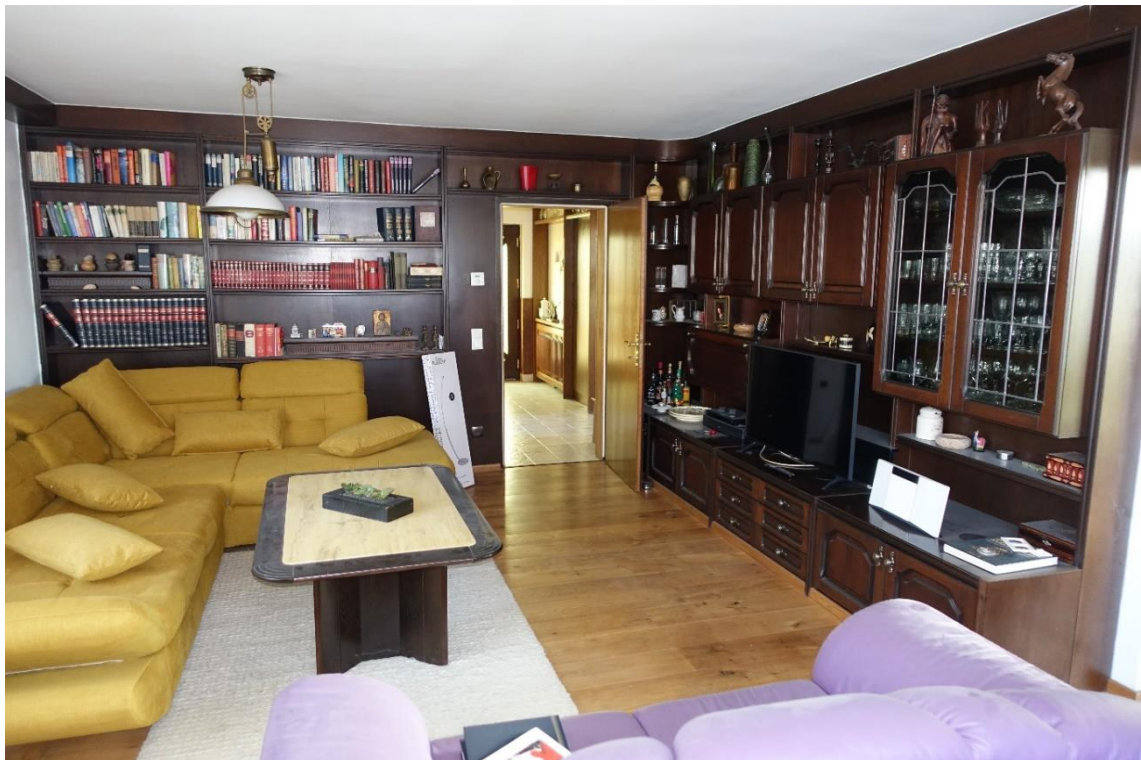
Im Wohnzimmer (Foto 24-25) Fertigparkettboden, ein Zentralheizkörper unter dem breiten Fenster zum rechten Seitenabstand und auch unter dem straßenseitigen Fenster, diverse tischlermäßige Wandverbauten und Verkleidungen sind Altbestand, Zugang vom Vorraum.

Foto 24 – Wohnzimmer

Foto 25 - Wohnzimmer

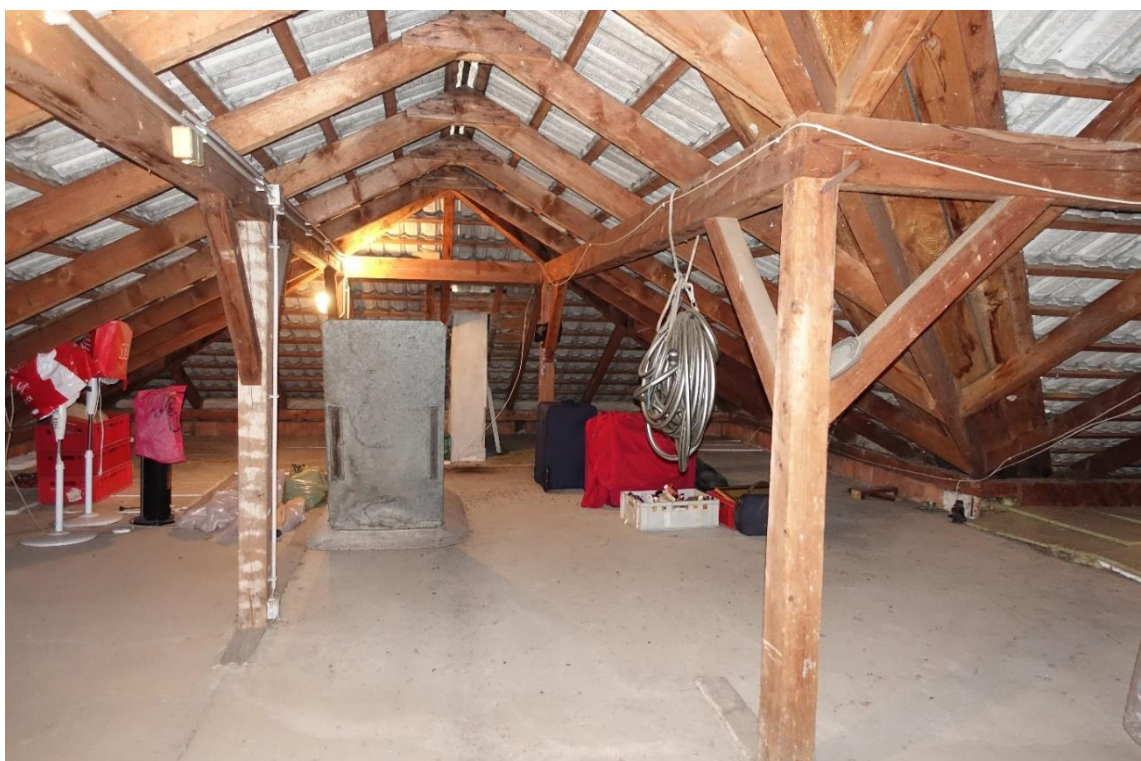
Foto 26 - Dachboden

Der Aufstieg auf den Dachboden (Foto 26) erfolgt über eine „Minka“-Einschubtreppe, Estrich, Dachstuhl mit Stuhlsäulen, Pfetten und Sparren, Lattung und Beton-Dachsteine, augenscheinlich bestehen keine Undichtheiten, ordnungsgemäßer Zustand.

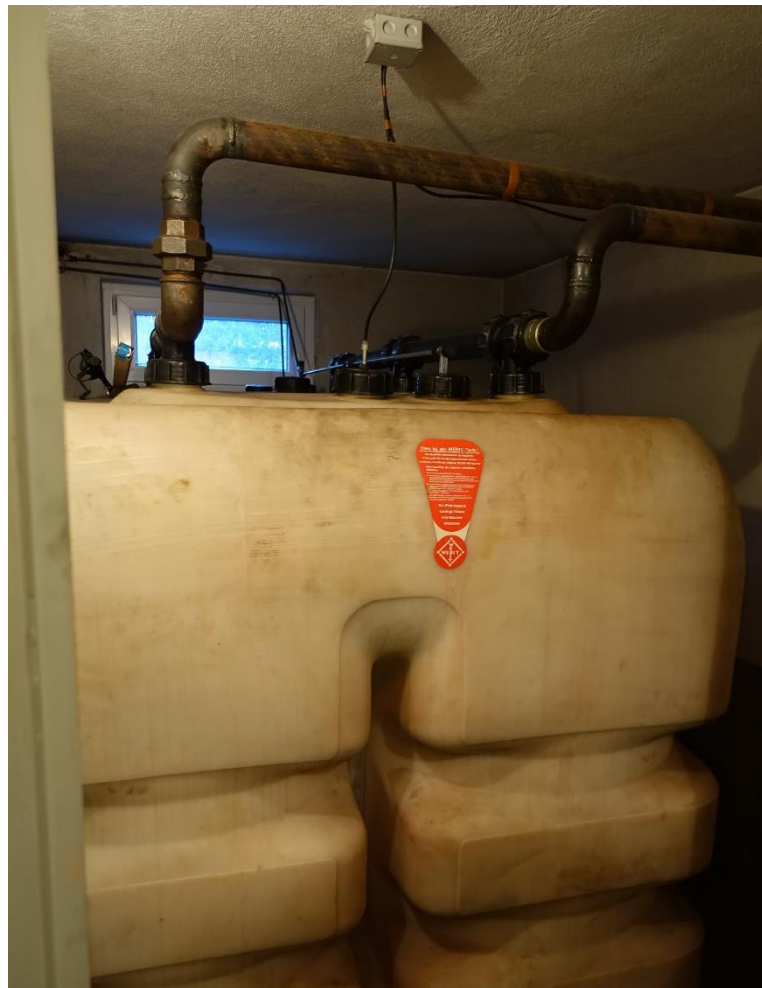
Foto 34 – Öltankraum

Rechts vom Stiegenabgang führt eine alte Stahlblechtür in einen Zwischengang, von hier erfolgt der Einstieg in den Tankraum (Foto 34) mit einem flüssigkeitsdichten Anstrich bis ca. 80 cm Höhe, die Wand- und Deckenflächen sind verputzt, drei PVC-Öltanks mit jeweils ca. 1.500 Liter Fassungsvermögen, daneben der Heizraum (Foto 32-33) mit Estrichboden, der Öl-Heizkessel ist Altbestand, der Brenner wurde lt. Angabe vor ca. 2

Jahren erneuert, weiters ein älterer Warmwasserboiler, ein Ausgleichsgefäß, Entlüftung über einen Eternit-Lüftungskanal, die Installationen sind alt, lt. Angabe funktionsfähig.

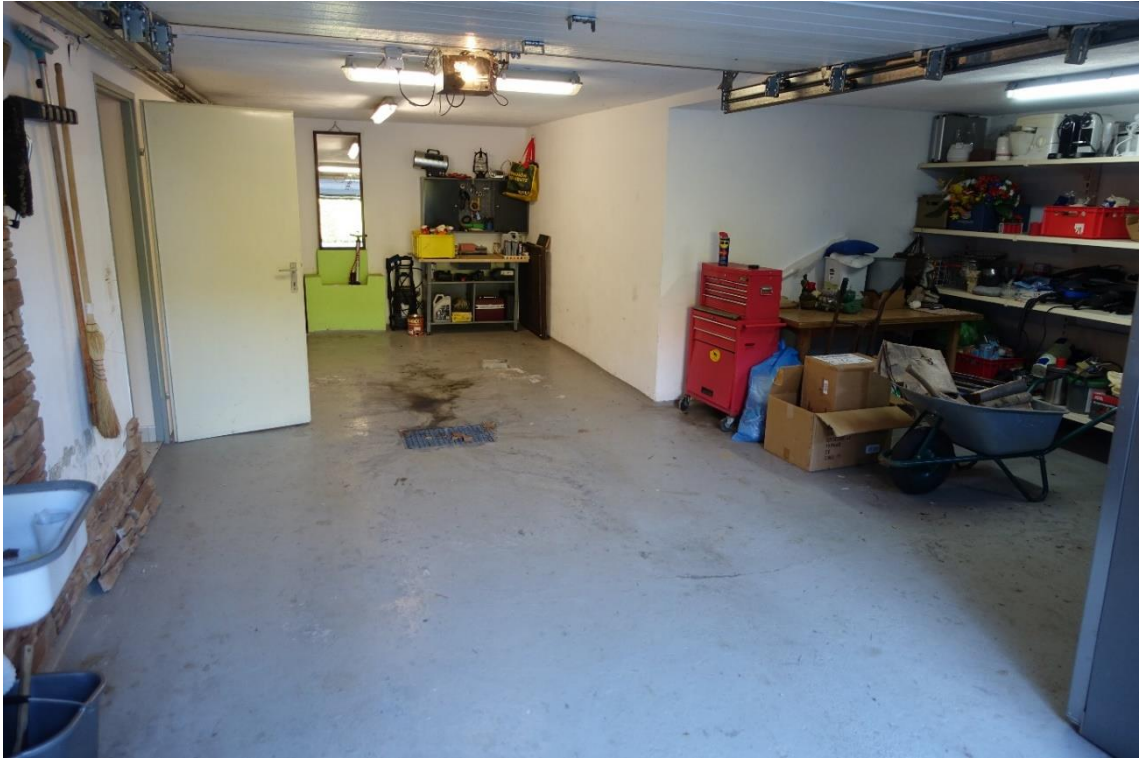
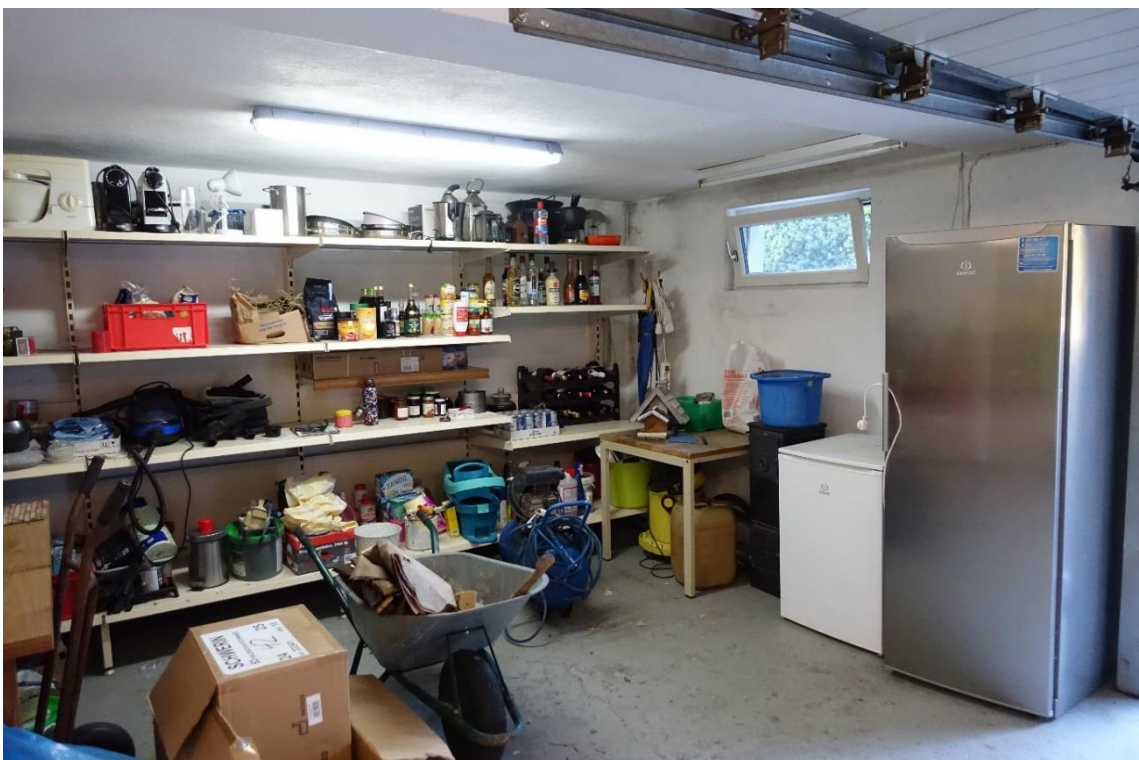
Vom Zwischengang ebenfalls Zugang zur Garage (Foto 35-36) mit elektrisch betriebenen, funktionsfähigem Decken-Sektionaltor, außen eine Einlaufrinne, links ein Waschbecken, verriebener Betonboden mit Ölfanggrube, ein leichter Riss in der alten Betonplatte, die Wand- und Deckenflächen sind gemalt, ein PVC-Oberlichtfenster, in der rechten Ecke seitlich vom Garagentor ist starke Schwarzsimmelbildung ersichtlich, lt. Angabe möglicherweise Feuchtigkeit aufgrund einer verstopften Regenrinne.

Foto 35 - Garage

Foto 36 - Garage
