BEWERTUNGSGUTACHTEN

EINFAMILIENHAUS

Zur Ermittlung des **VERKEHRSWERTES** der Liegenschaft

Adresse: 2564 Furth an der Triesting, Maierhof 16

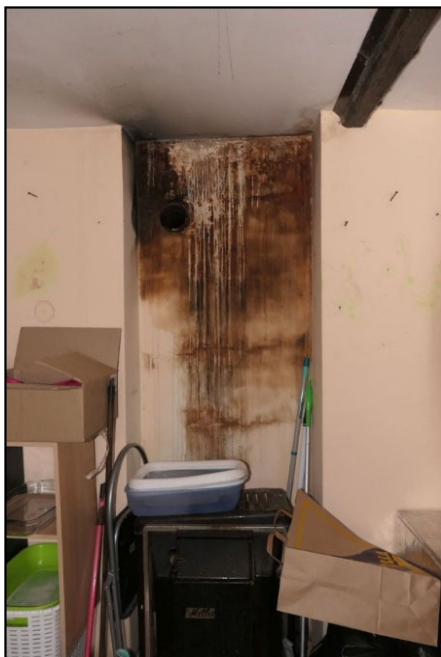
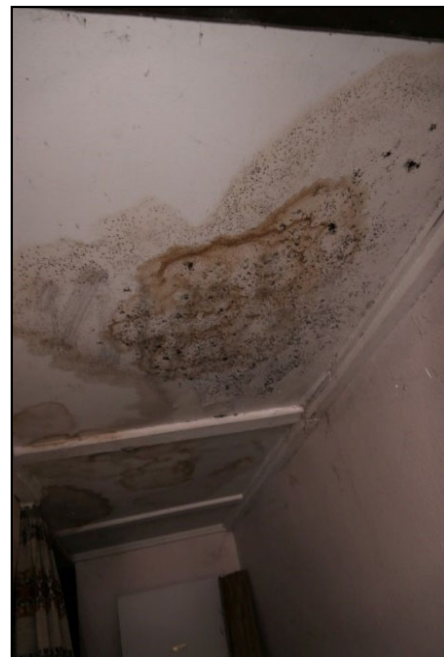
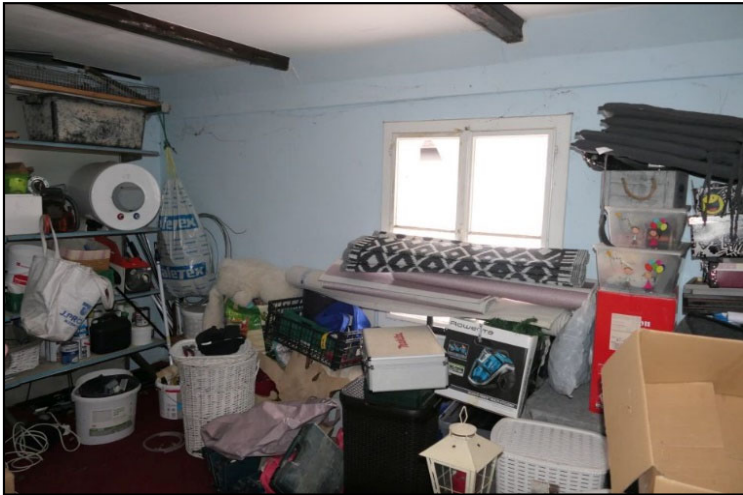
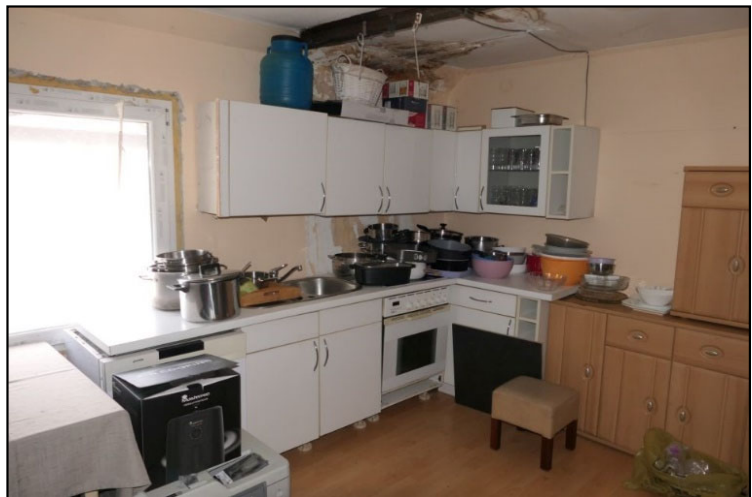
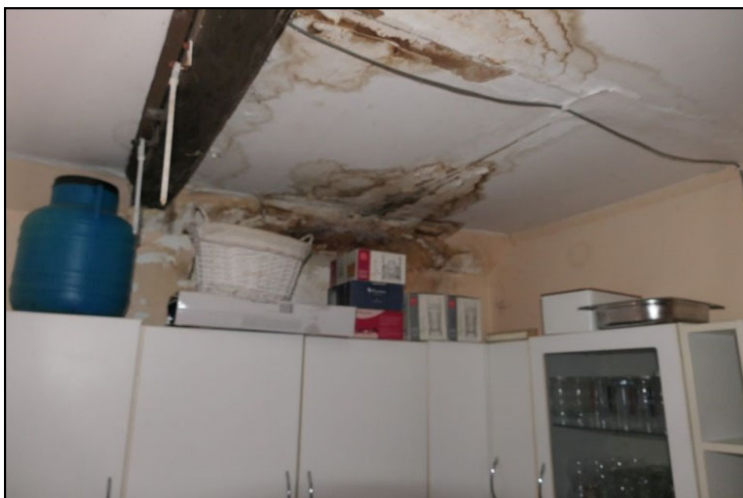
Obergeschoss - unsanierte Wohnräume

baulich durch einen unfertigen Durchbruch mit der bestehenden Wohneinheit verbunden

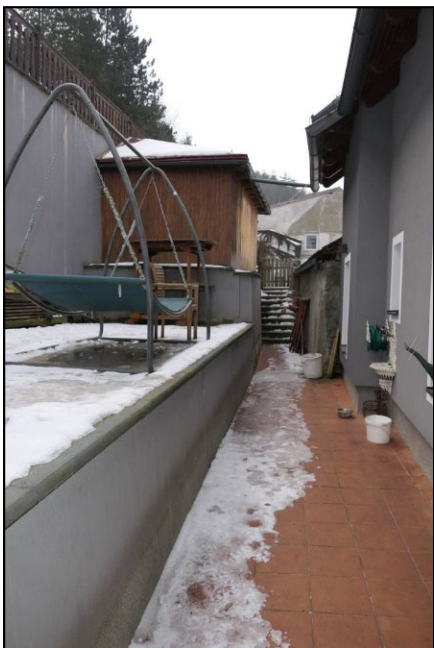
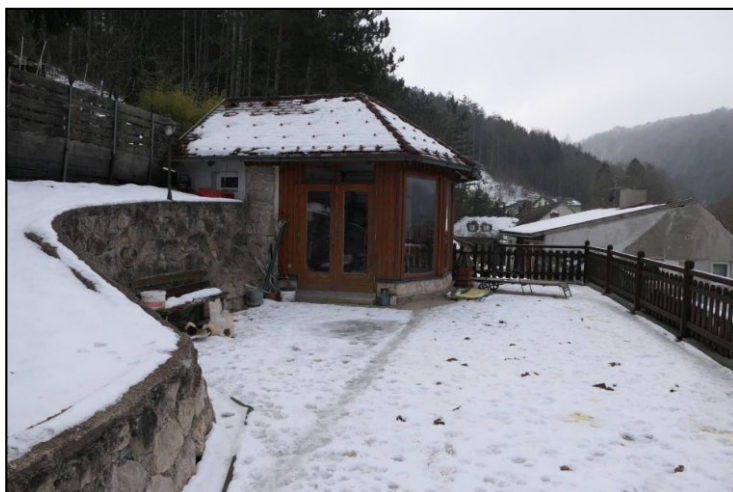
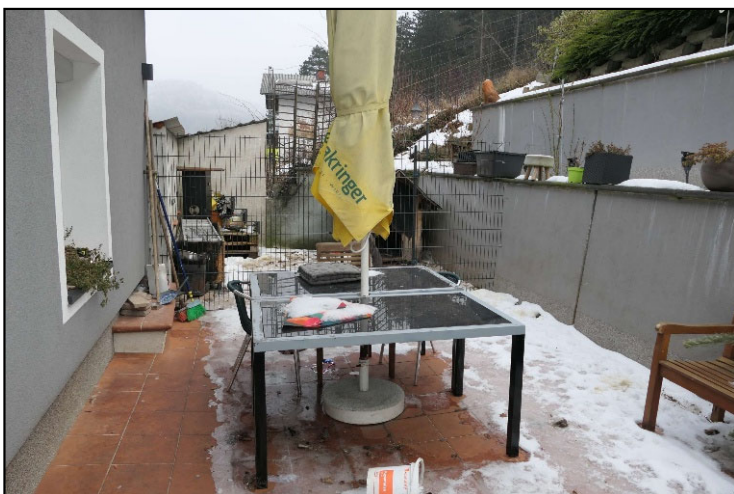
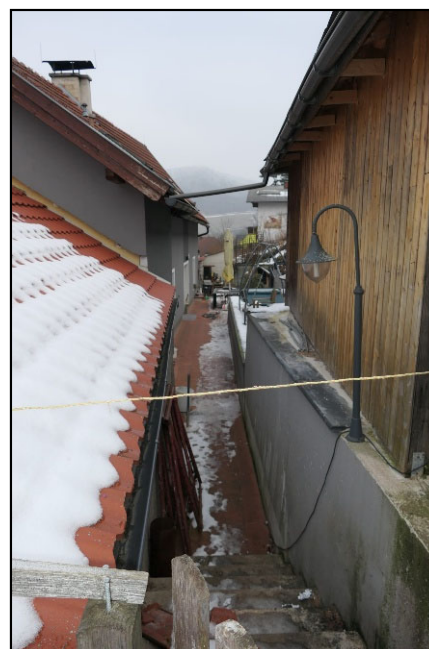
Garten - hangseitig mit einfachen Nebengebäuden aus Holz

Im südwestseitigen Bereich der Liegenschaft ist gemäß Auskunft der Eigentümerin am Gebäude die Grundgrenze färbig gekennzeichnet, sodass augenscheinlich ein geringer Grenzüberbau besteht. Eine vermessungstechnische Überprüfung erfolgte im Zuge der gerichtlichen Befundaufnahme nicht.

(angebliche) südwestseitige Grundgrenze markiert - Grenzüberbau?!
