**GZ 5 E 47/25s**  
Wien, am 11.06.2026

## SCHÄTZUNGSGUTACHTEN

Ermittlung des Verkehrswertes der Liegenschaft  
EZ 6771 der KG 16121 Perchtoldsdorf  
Einfamilienhaus in

**2380 Perchtoldsdorf, Walzengasse 51**

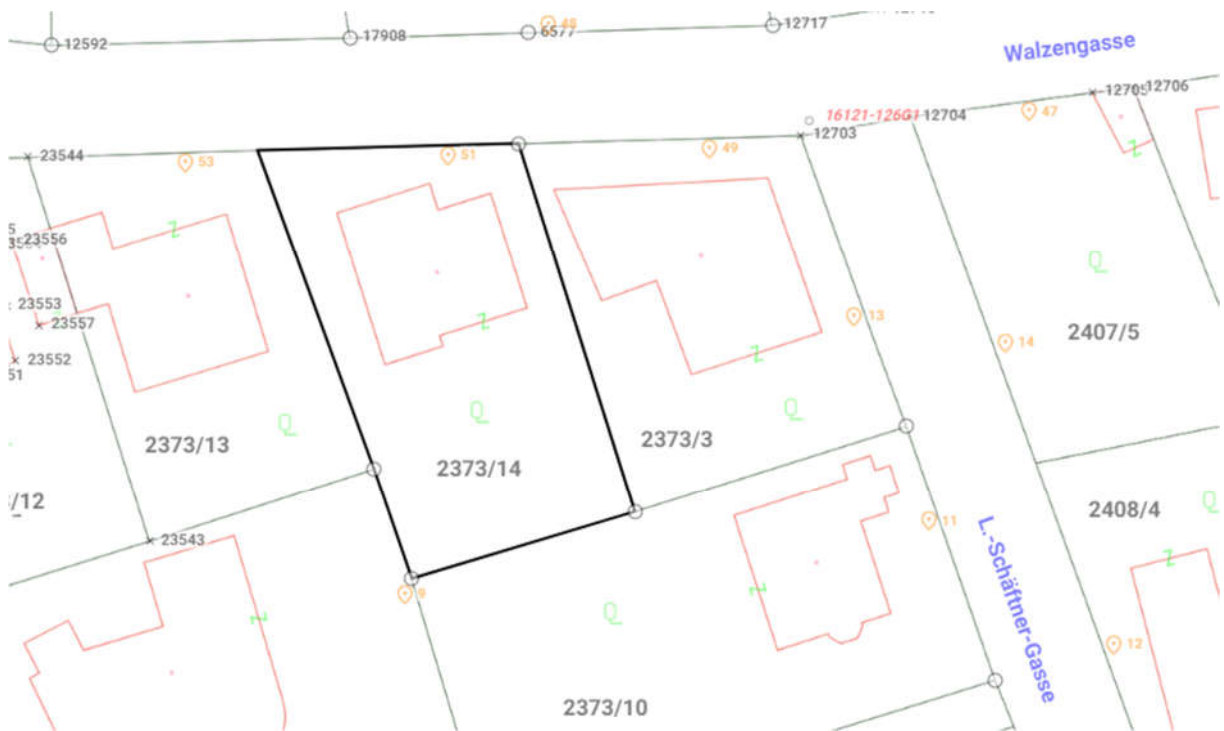
Quelle: <https://kataster.bev.gv.at>  
(abgefragt am 01.06.2026)

EZ 6771 der KG 16121 Perchtoldsdorf besteht aus  
GST-NR. 2373/14 mit einer Gesamtfläche von

805 m<sup>2</sup>

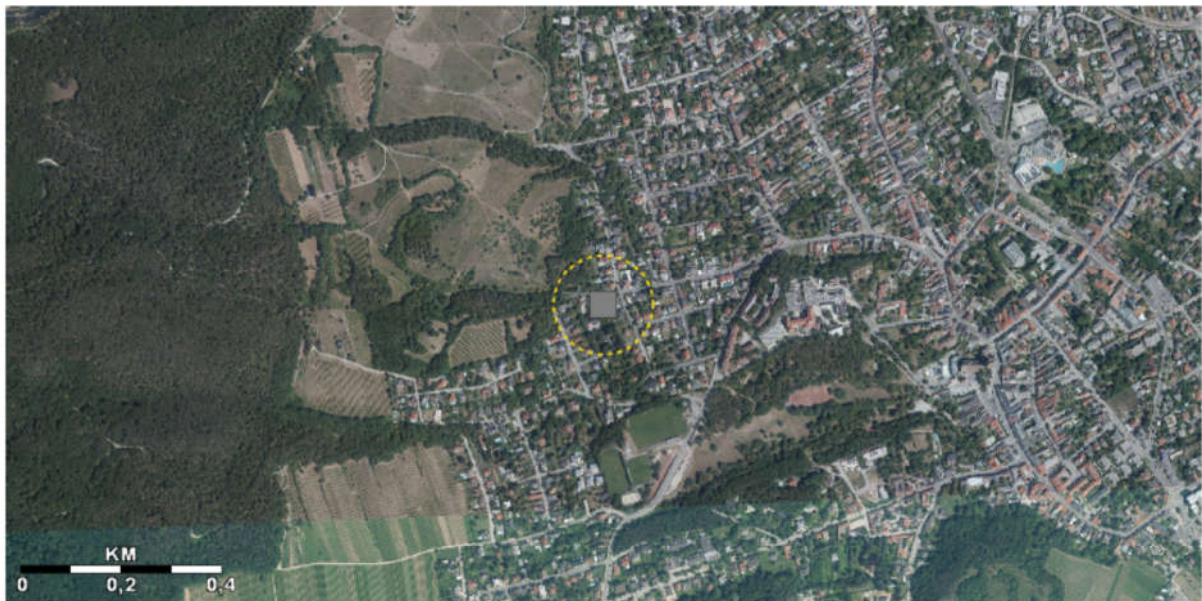
Die Einschätzung der Gefährdung basiert auf den auf [hora.gv.at](https://hora.gv.at) hinterlegten Informationen. Bitte beachten Sie, dass sich die Gefährdung aufgrund äußerer Umstände oder lokaler Anpassungen auch deutlich ändern kann. Das tatsächliche Risiko hängt in erheblichem Maße vom Zustand und den Eigenschaften des Gebäudes ab. Die mit Hilfe der HORA-Pass-Analyse gewonnenen Einschätzungen zur ausgewiesenen Gefahrensituation stellen grundsätzlich eine erste grobe Beurteilung dar. Sie ersetzen nicht die gegebenenfalls erforderlichen Planungen von eigenen Schutzmaßnahmen. Wird aus einer Einschätzung der Gefährdung ein Handlungsbedarf abgeleitet, wird empfohlen, die Unterstützung von örtlichen Fachleuten oder auf kommunaler oder Landesebene oder bei Versicherungen einzuholen oder spezialisierte Ingenieurbüros zu Rate zu ziehen.

| Naturgefahr: | | Gefährdung: |
| Hochwasser | | hoch |
