# G u t a c h t e n

zur Ermittlung des Verkehrswertes der Liegenschaft  
3713 Reinprechtspölla 63  
B-LNR 5 Anteil 7/24 Nathalie Sachs  
Einlagezahl 62, Grundbuch 10128 Reinprechtspölla  
Dietmanns, 2024-10-22

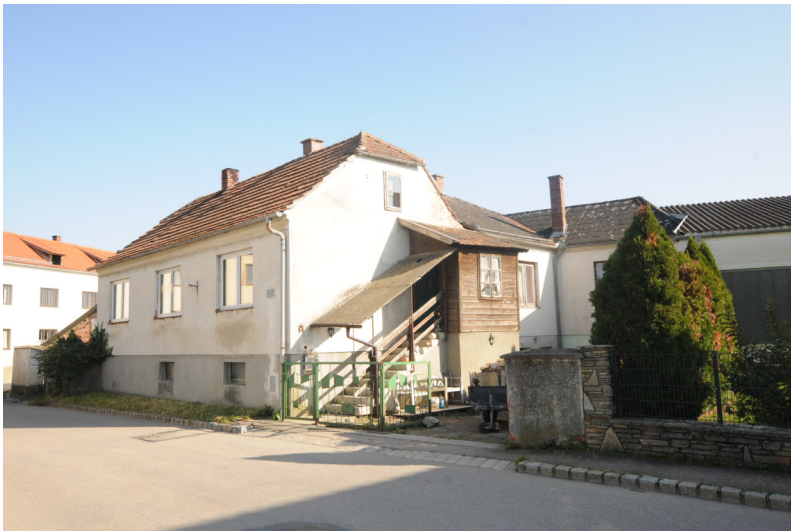
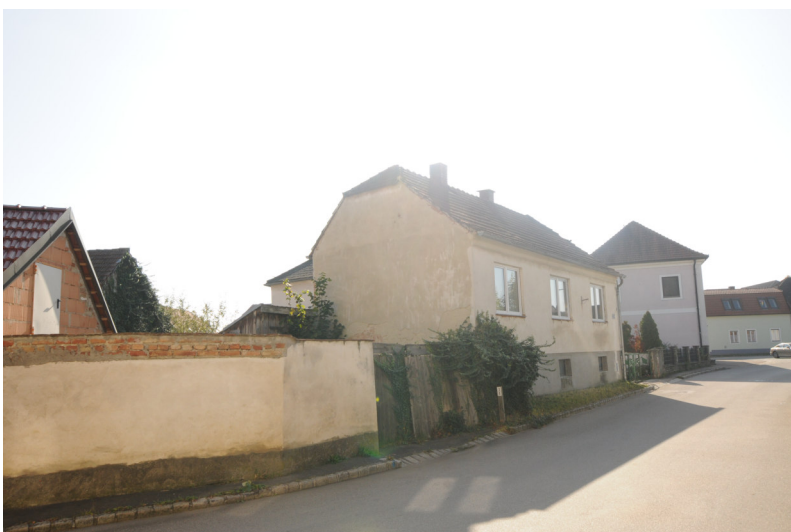
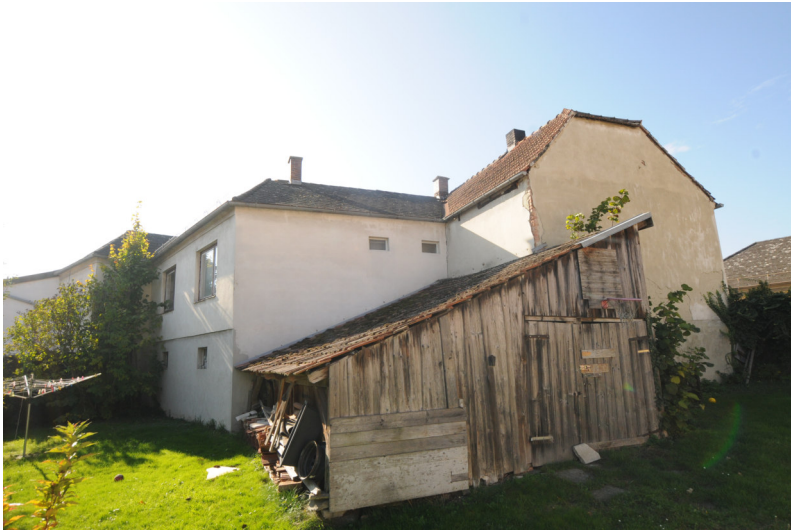
Die gegenständliche Liegenschaft ist ein Einfamilienwohnhaus. Das Wohnhaus ist eingeschösig mit Unterkellerung ausgeführt. Die Fenster sind Kunststofffenster und Holzfenster, im Keller aus Metall. Die Fassade ist verputzt und mineralisch gestrichen. Der Sockelbereich ist verputzt und mineralisch gestrichen. Der Holzdachstuhl trägt ein Ziegeldach, teilweise ein Dach aus Eternit. Die Zwischendecken sind massiv ausgeführt. Kamine sind über das Dach gezogen. Zum Eingangsbereich führt eine massive Treppe

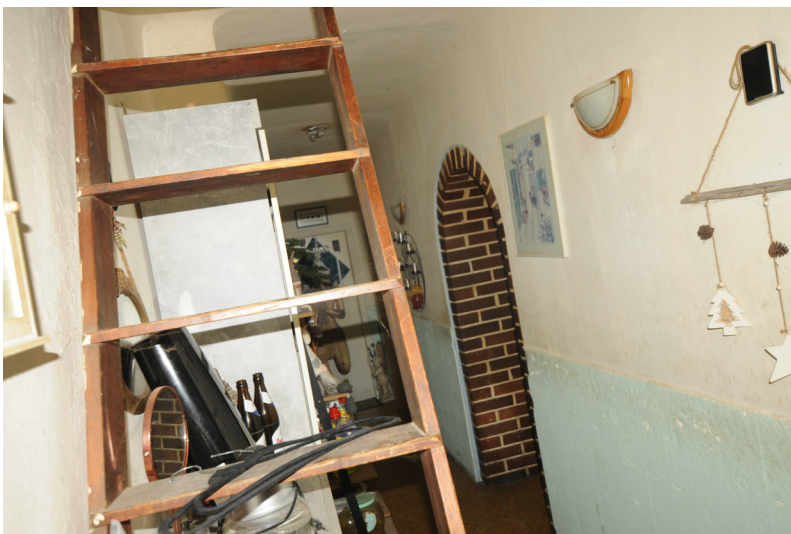
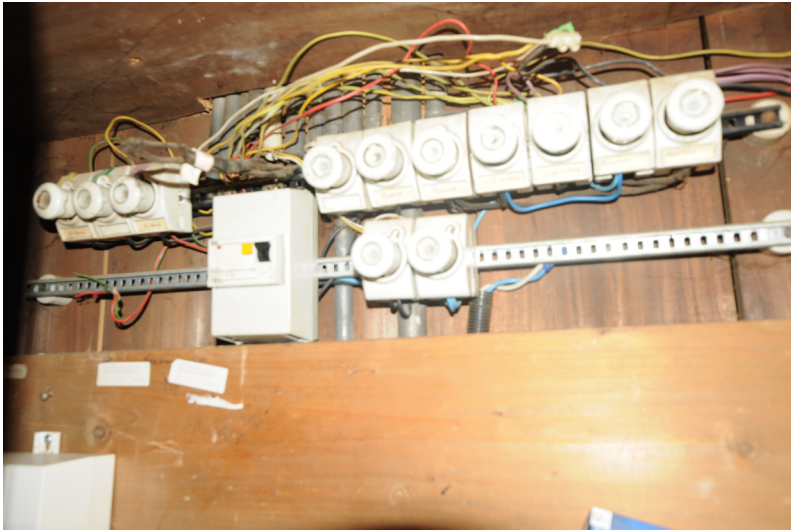
## Vorraum

Die Wände sind verputzt und mineralisch gestrichen. Die Innentüren sind Holztüren mit Glaseinlagen bzw. Holztüren. Im Vorraum befindet sich der Sicherungskasten der elektrischen Anlage, welche dem Alter entsprechend ist, allerdings sich nicht mehr am Stand der Technik befindet. Eine einfache Holztreppe führt in das Dachgeschoss. Der Raum hat ein Ausmaß von 10,95 m².

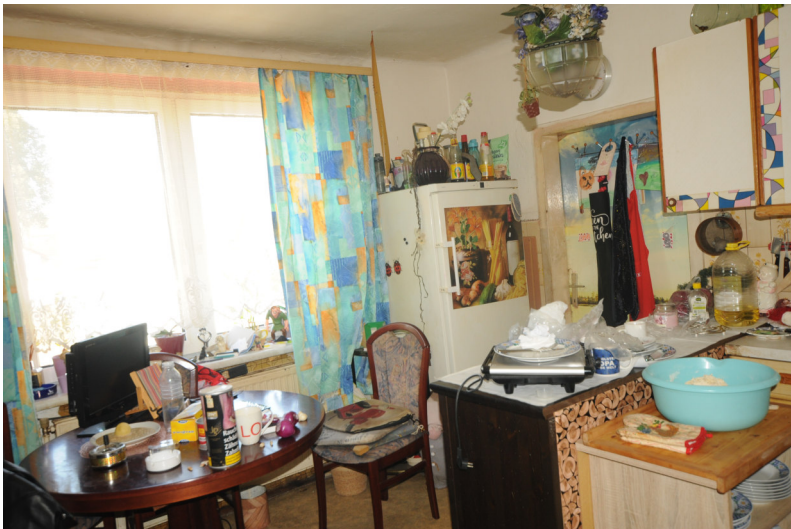
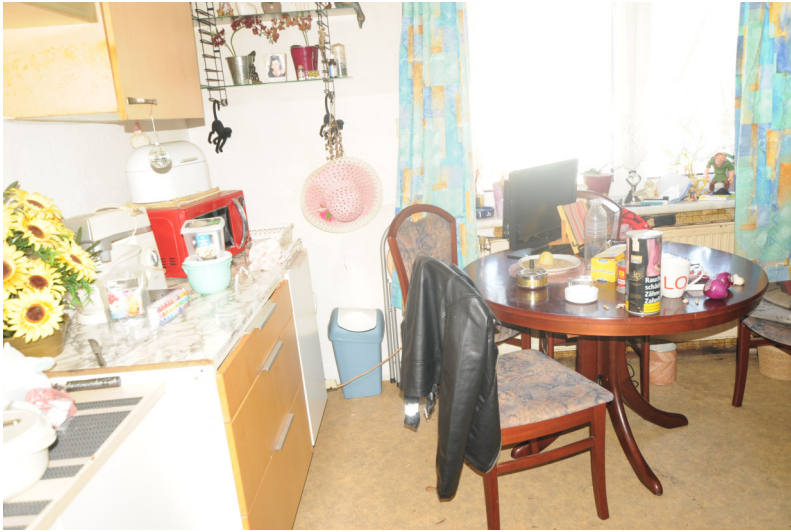
## Küche

Die Wände sind verputzt und mineralisch gestrichen. Der Boden ist mit PVC-Belag belegt. Eine Holztüre mit Holzzarge führt in den Nebenraum. Der Raum ist mit den entsprechenden Anschlüssen für eine Küchenzeile ausgestattet. Die Beheizung erfolgt mittels eines Warmwasserradiators. Die Küche hat ein Ausmaß von 14,86 m<sup>2</sup>.

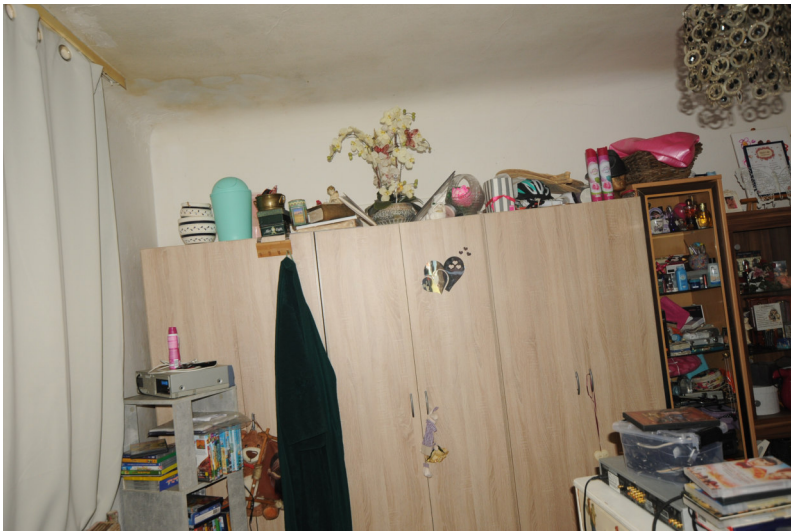
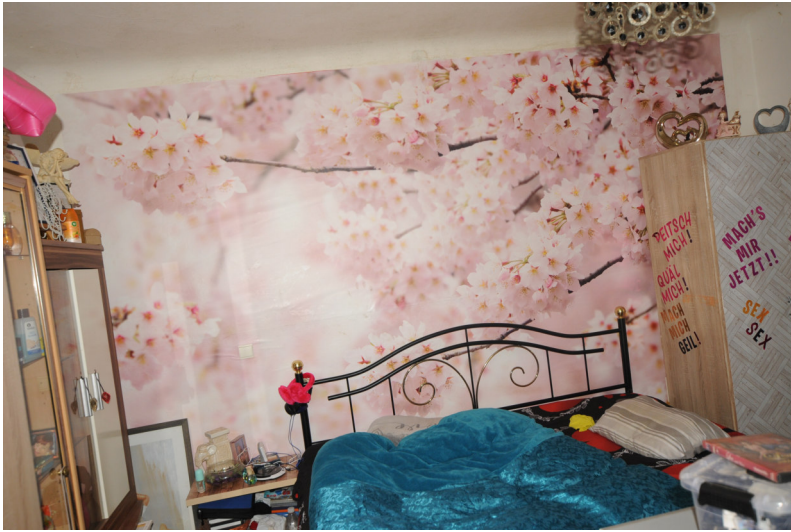
## Schlafzimmer

Die Wände sind verputzt und tapeziert. Der Boden ist mit PVC-Belag belegt. Zur Beheizung dient ein Warmwasserradiator. Der Raum hat ein Ausmaß von 16,55 m<sup>2</sup>.

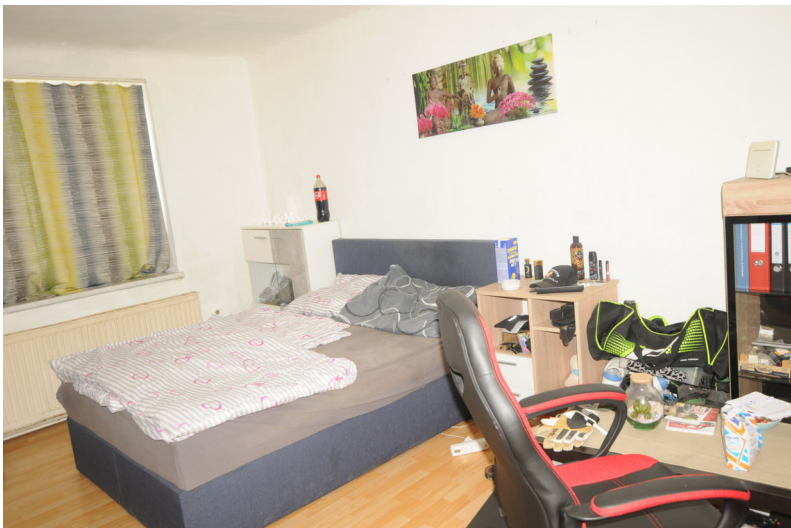
Schlafzimmer 2

Die Wände sind verputzt und mineralisch gestrichen. Der Boden ist mit Laminatboden belegt. Zur Beheizung dient ein Warmwasserradiator. Der Raum hat ein Ausmaß von 17,58 m².

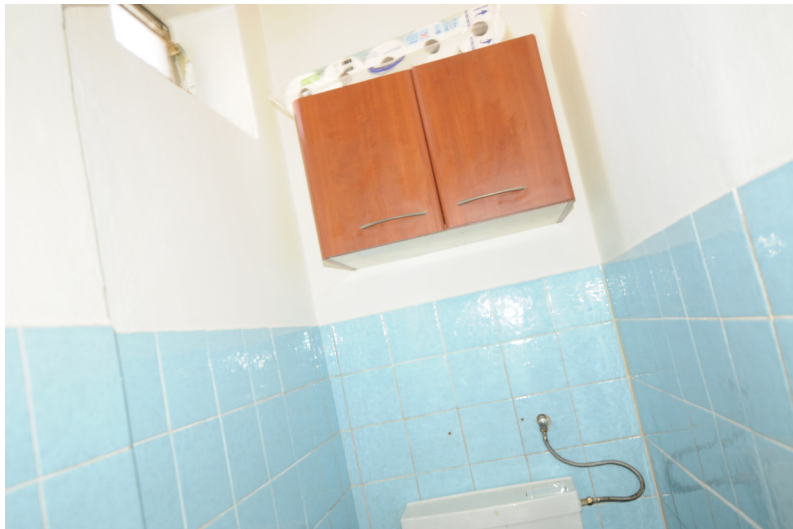
## WC

Die Wände sind auf eine Höhe von 1,30 Meter verflies, der Rest der Wände ist verputzt und mineralisch gestrichen. Der Raum ist mit einem Sitz-WC ausgestattet. Die Be- und Entlüftung erfolgt über ein einfach verglastes Fenster. Der Raum hat ein Ausmaß von 0,65 m<sup>2</sup>

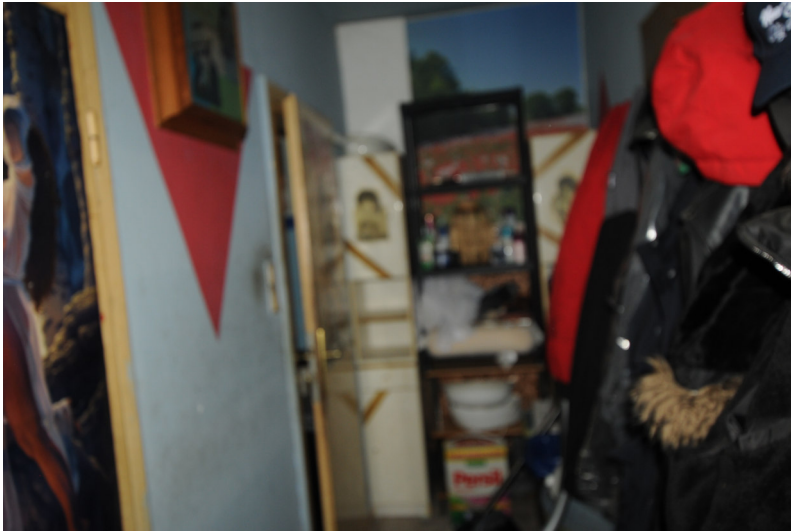
## Weiterführender Vorraum

Die Wände sind verputzt und mineralisch gestrichen, teilweise mit Holz verschlagen. Eine Holztüre führt in den Speis, eine weitere Holztüre in das Badezimmer. Der Raum hat ein Ausmaß von 3,80 m<sup>2</sup>.

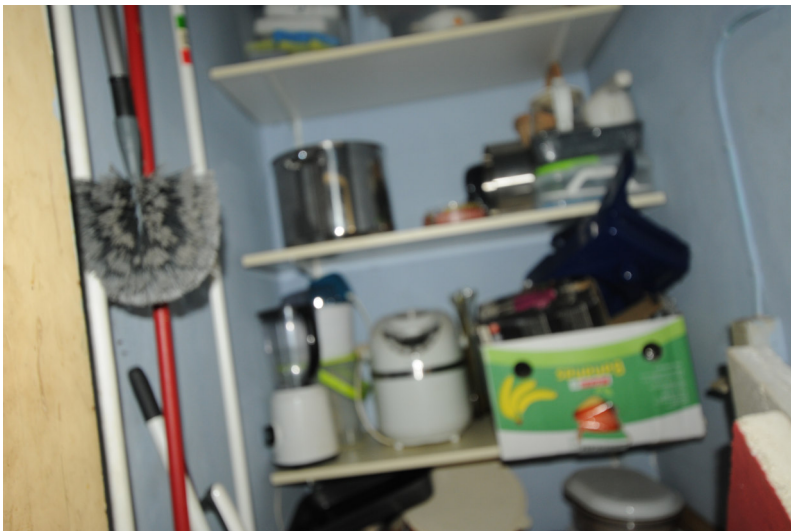
## Speis

Die Wände sind verputzt und mineralisch gestrichen. Der Boden mit PVC-Belag belegt.  
Der Raum hat ein Ausmaß von 1,43 m<sup>2</sup>.

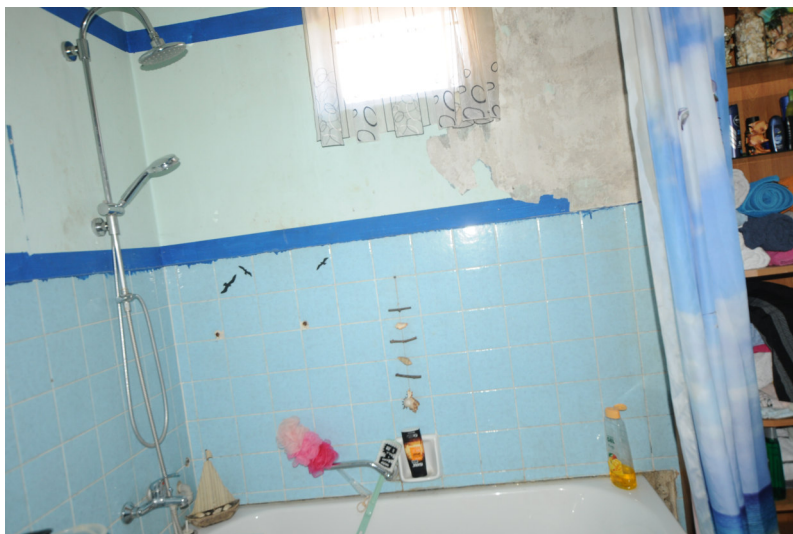
## Badezimmer

Die Wände sind bis auf eine Höhe von 1,20 Meter verflies, der Rest der Wände ist verputzt und mineralisch gestrichen. Der Raum ist mit einem Anschluss für eine Waschmaschine, Badewanne und Waschbecken ausgestattet. Zur Beheizung dient ein Warmwasserradiator. Zur Be- und Entlüftung dient ein einfach verglastes Fenster. Der Raum hat ein Ausmaß von 5,25 m<sup>2</sup>.

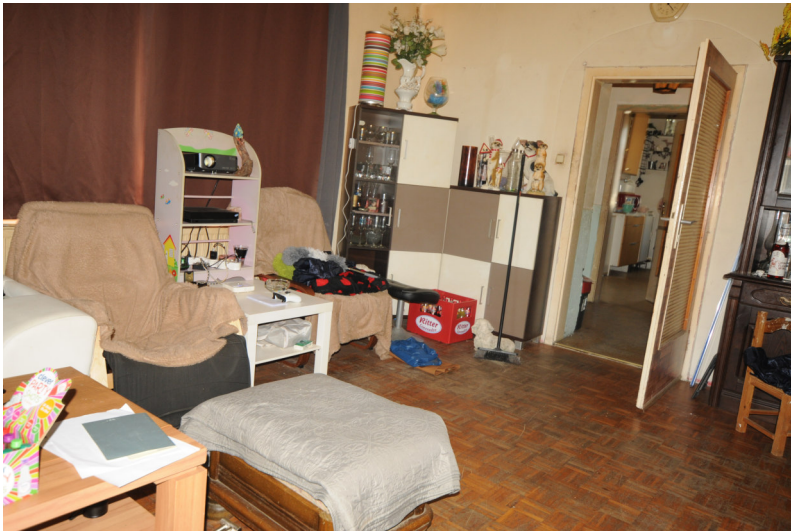
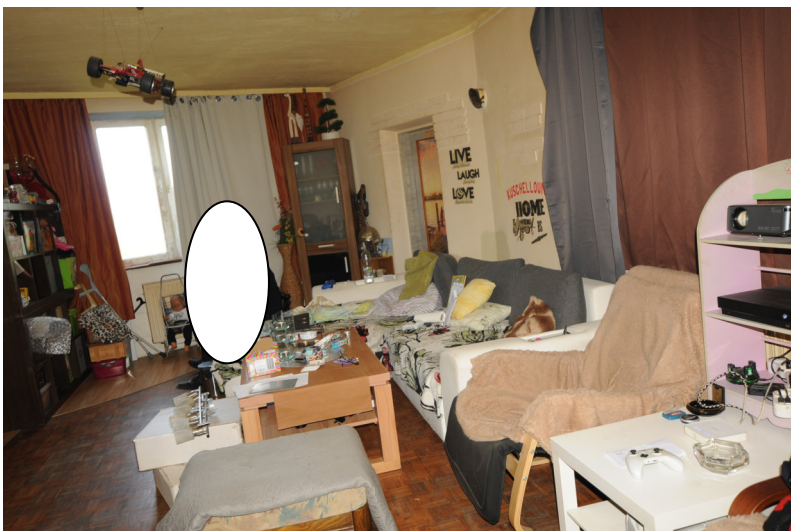
## Wohnzimmer

Die Wände sind verputzt und mineralisch gestrichen. Der Boden ist mit Parkett belegt. Zur Beheizung dienen Warmwasserradiatoren. Der Raum hat ein Ausmaß von 23,89 m<sup>2</sup>.

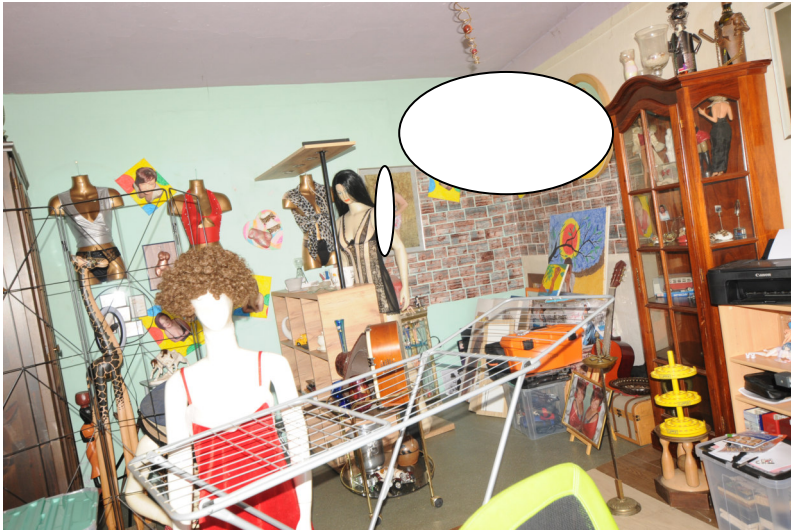
## Büro

Über eine Holztüre mit Holzzarge gelangt man in ein Büro. Die Wände sind verputzt und mineralisch gestrichen. Der Boden ist mit Laminatboden belegt. Zur Beheizung dient ein Warmwasserradiator. Der Raum hat ein Ausmaß von 19,77 m<sup>2</sup>.

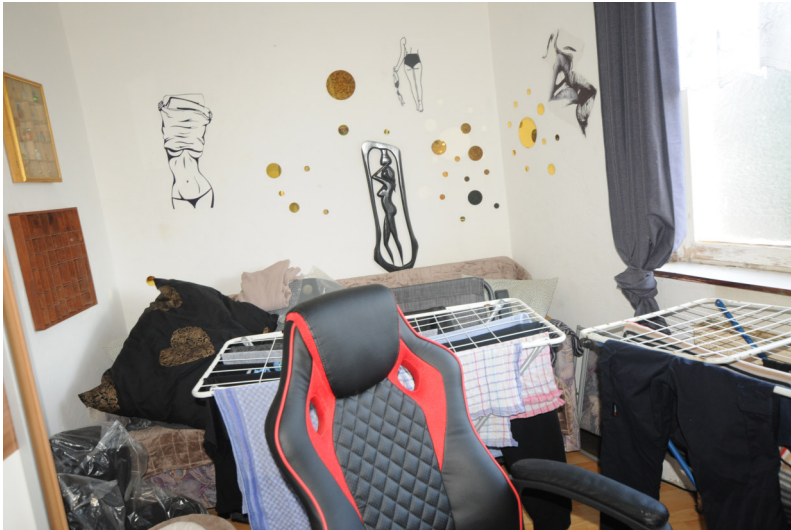
Schlafzimmer 3

Vom Wohnzimmer ausgehend gelangt man über eine weitere Holztüre mit Holzzarge in ein weiteres Schlafzimmer, welches auch von dem kleinen Nebengang begehbar wäre. Die Wände sind verputzt und mineralisch gestrichen. Der Boden ist ein Laminatboden. Zur Beheizung dient ein Warmwasserradiator. Der Raum hat ein Ausmaß von 10,07 m<sup>2</sup>.

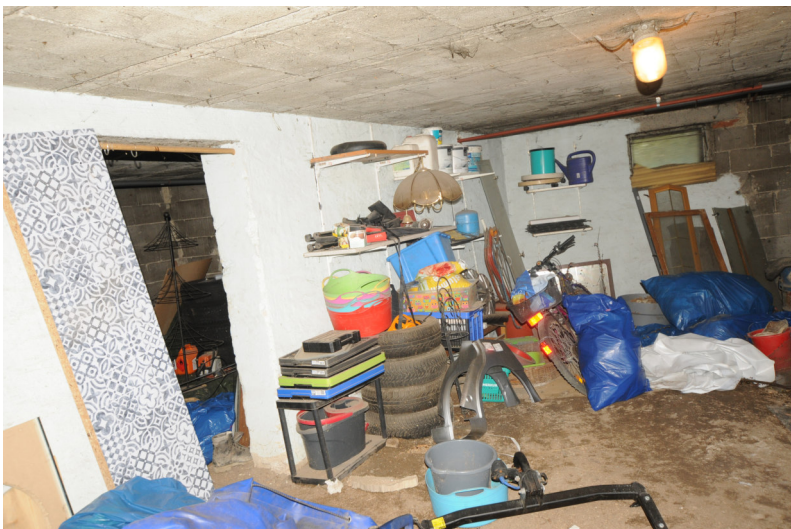
#### Lagerraum

Die Wände sind teilweise verputzt und mineralisch gestrichen. Der Boden ist unveredelt. Der Raum hat ein Ausmaß von 46,97 m<sup>2</sup>.

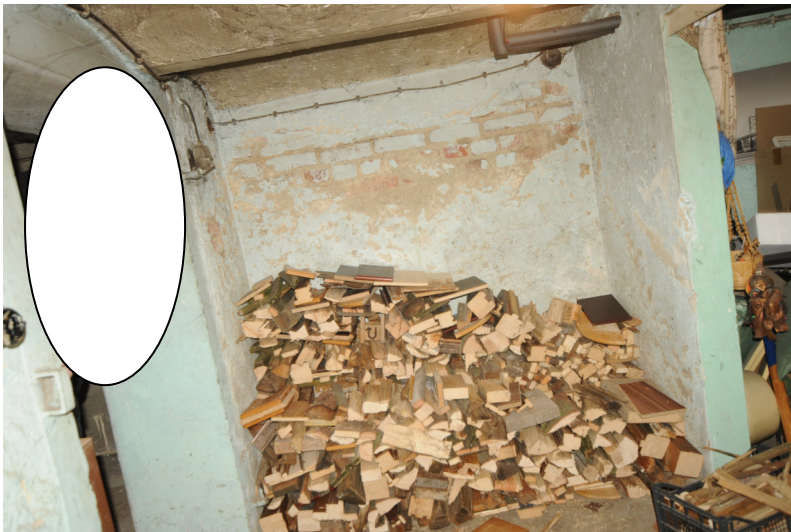
## Keller

Die Wände sind verputzt und mineralisch gestrichen. Der Boden ist einfach betoniert. Die Leitungen sind ober Putz geführt. Der Raum hat ein Ausmaß von 6,63 m<sup>2</sup>.

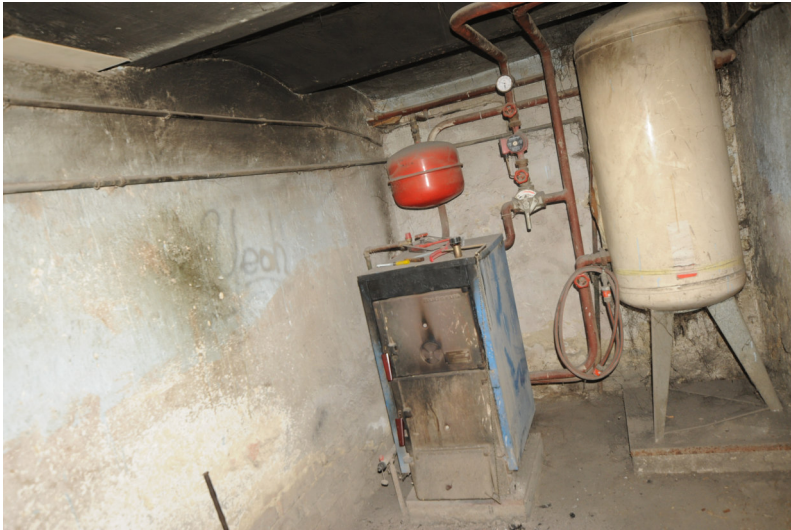
### Heizraum

Die Wände sind verputzt und mineralisch gestrichen. Der Boden ist einfach betoniert. Die Leitungen sind ober Putz geführt. Im Raum befindet sich die Zentralheizungsanlage für feste Brennstoffe samt Warmwassergewinnung der Liegenschaft, das Alter ist dem Haus entsprechend. Der Raum hat ein Ausmaß von 7,48 m<sup>2</sup>.

- Die Haustechnik befindet sich nicht am Stand der Technik.
- Die Mängel laut Mängelbescheid 2013 der Feuerbeschau sind augenscheinlich nicht behoben worden.

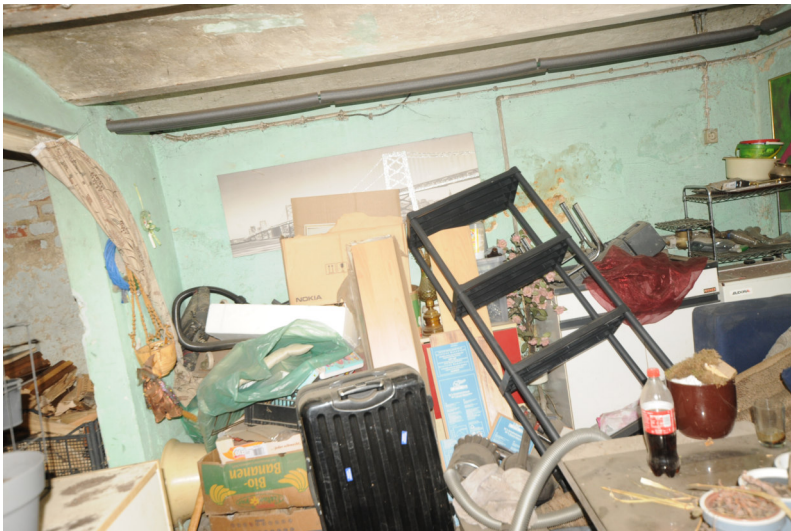
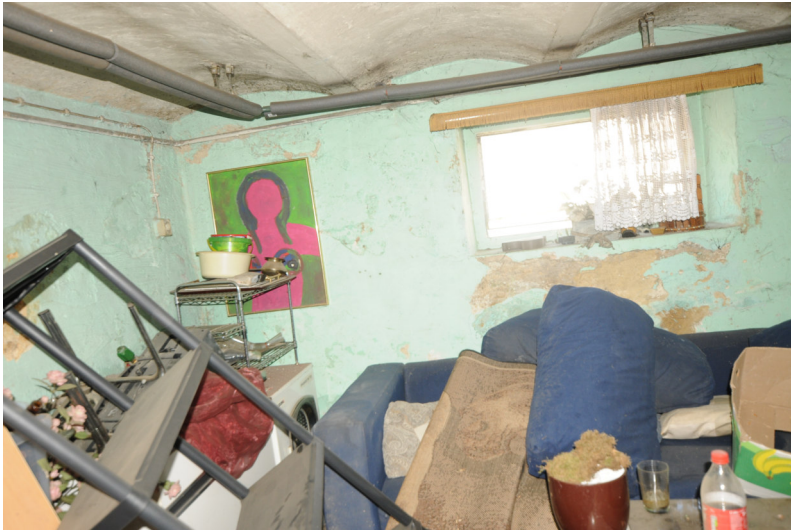
Lageraum Nr. 2

Die Wände sind verputzt und mineralisch gestrichen. Der Boden ist einfach betoniert. Die Leitungen sind ober Putz geführt. Der Raum hat ein Ausmaß von 13,35 m<sup>2</sup>.

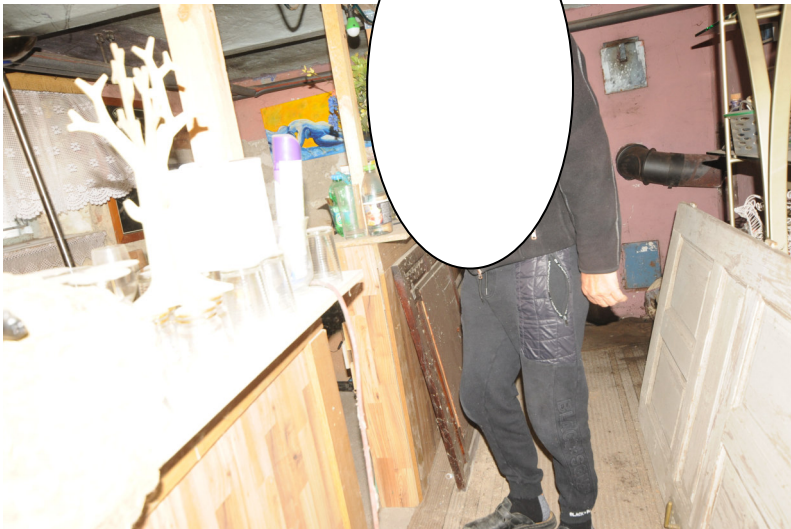
Kellerstüberl

Die Wände sind verputzt und mineralisch gestrichen. Der Boden ist einfach betoniert, teilweise mit Teppichboden belegt. Die Leitungen sind über Putz geführt. Im Raum befindet sich die Entlüftung der Heizungsanlage. Der Raum hat ein Ausmaß von 12,29 m<sup>2</sup>.

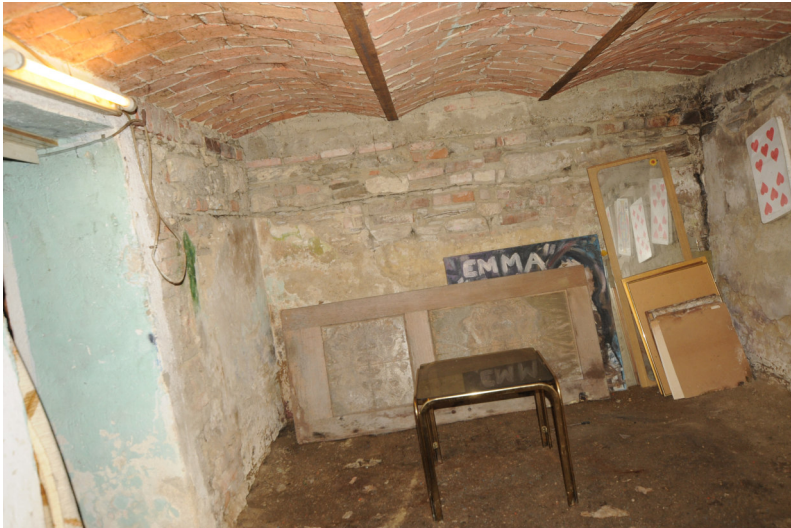
## Lagerkeller

Der Keller ist teilweise aus Stein hergestellt. Der Boden ist unveredelt. Die Leitungen sind ober Putz geführt. Der Raum hat ein Ausmaß von 13,77 m<sup>2</sup>.

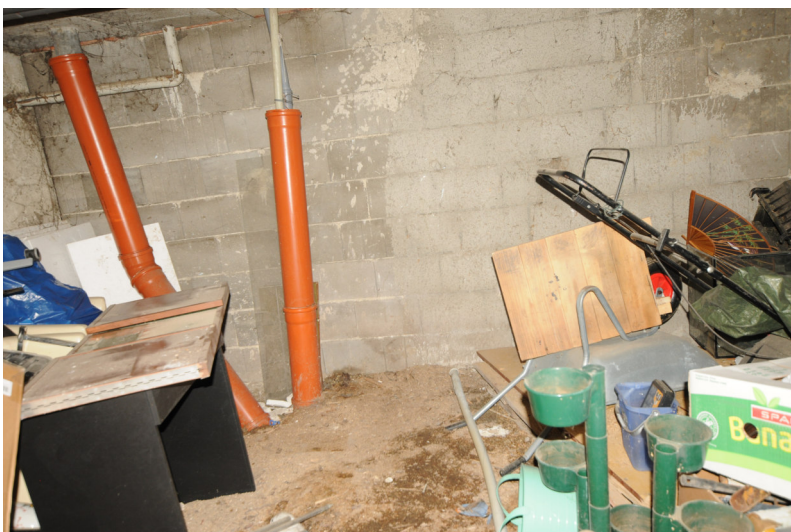
## weiterer Kellerraum

Die Wände sind teilweise verputzt. Der Boden ist unveredelt. Die Leitungen sind ober Putz geführt. Der Raum hat ein Ausmaß von 22,00 m<sup>2</sup>.

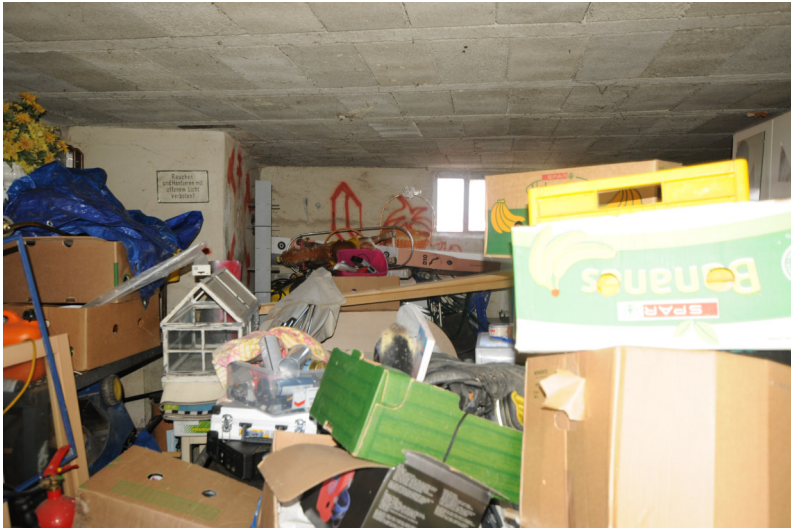
## Garage

Die Wände sind unverputzt. Der Boden ist betoniert. Zur Einfahrt dient ein Metalltor.  
Der Raum hat ein Ausmaß von 18,98 m<sup>2</sup>.

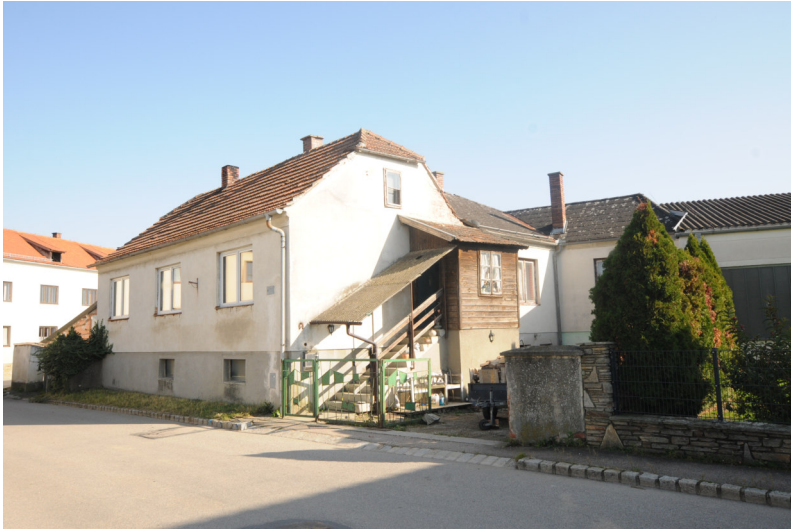
Das Grundstück ist eingefriedet. Zur Straße befindet sich noch ein Eisentor mit entsprechender Gehtür und Öffnung zur Einfahrt mit dem Auto.
