SCHÄTZUNGSGUTACHTEN

Zwangsversteigerungssache: GZ.: **9 E 39/25m** gemäß Anordnung der
Liegenschaftsschätzung

mit Beschluss des BG Tulln zu GZ.: **9 E 39/25m**
am 21.01.2026 beauftragte Gutachtenerstattung
der Liegenschaft **EZ 1334 BLNr 19 und 20 KG**
Königstetten

in **Brunnenstraße 5A/8, 3433 Königstetten**

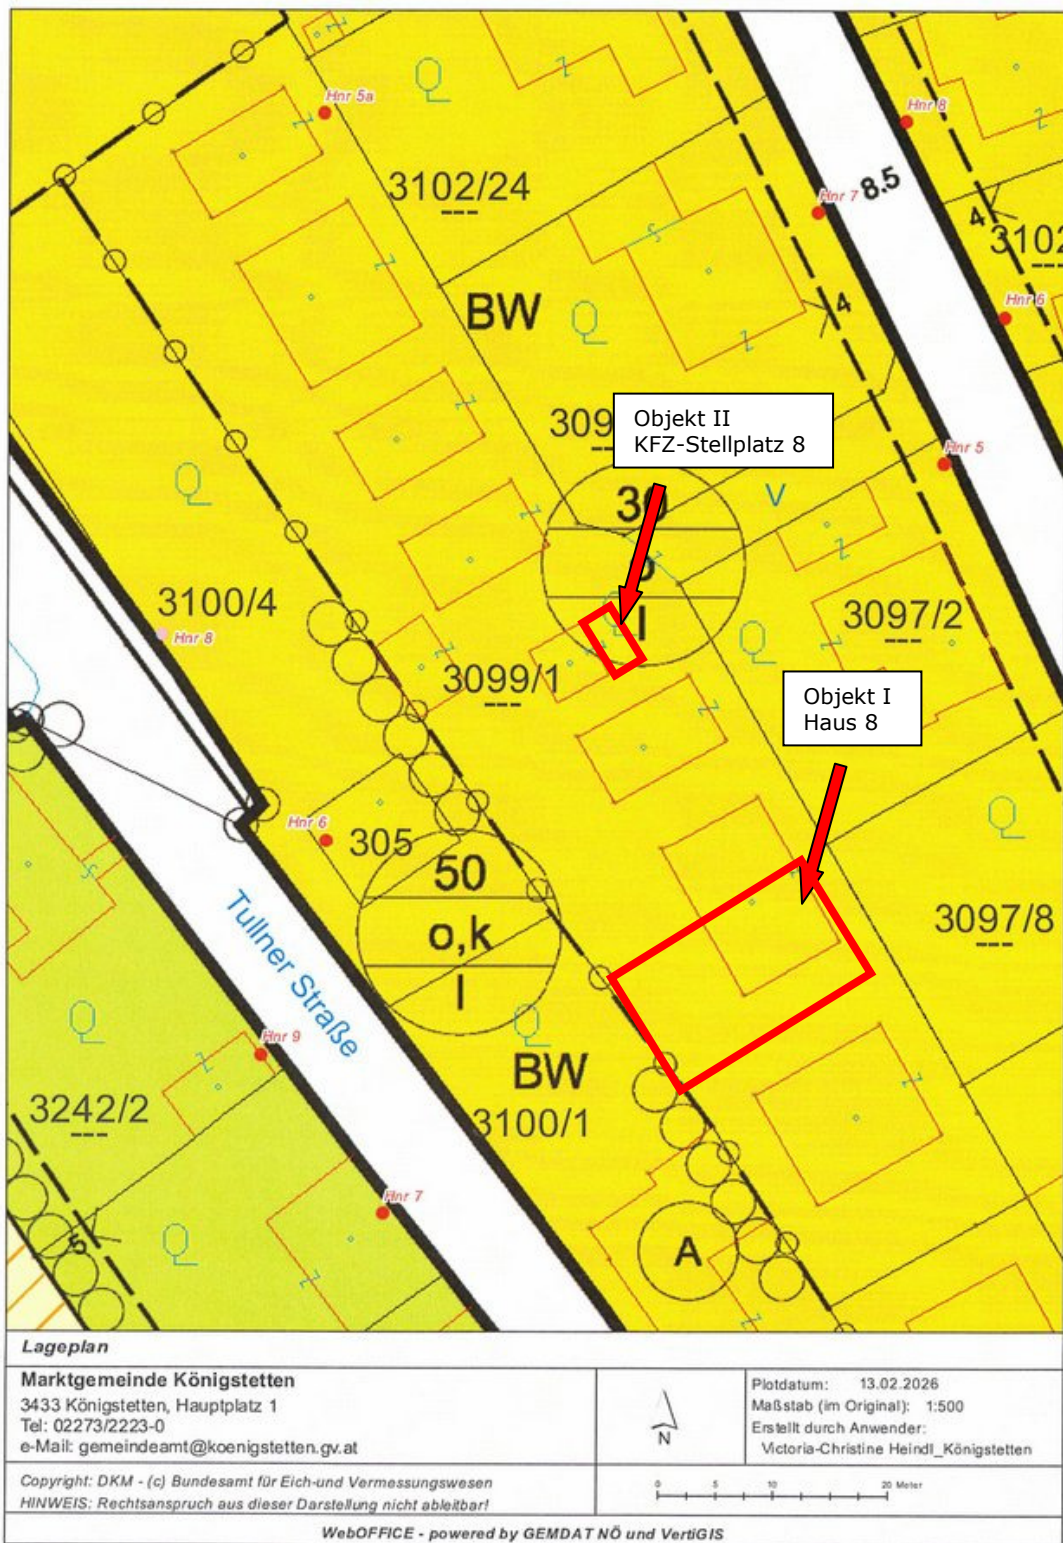
Auszug aus dem Flächenwidmungs- und Bebauungsplan

Die Daten des Flächenwidmungsplanes wurden im Zuge der am Gemeindeamt Königstetten erfolgten Erhebungen festgestellt und im dazu erstellten Aufnahmeprotokoll beschrieben. Die Parzelle 3099/1, EZ 1334 BLNr 19 und 20 KG Königstetten befinden sich gemäß Flächenwidmungsplan in der Widmung **„Bauland-Wohngebiet“**.

Das bewertungsgegenständliche Grundstück liegt im Geltungsbereich eines Bebauungsplanes. Seitens der Gemeinde Königstetten gibt es Bebauungsvorschriften. Für das Grundstück gilt eine Bebauungsdichte mit 30%, eine offene Bauweise sowie eine Bauklasse I. An der westlichen Grundstücksgrenze ist eine Baufluchtlinie mit einem Abstand von 4 m verordnet.

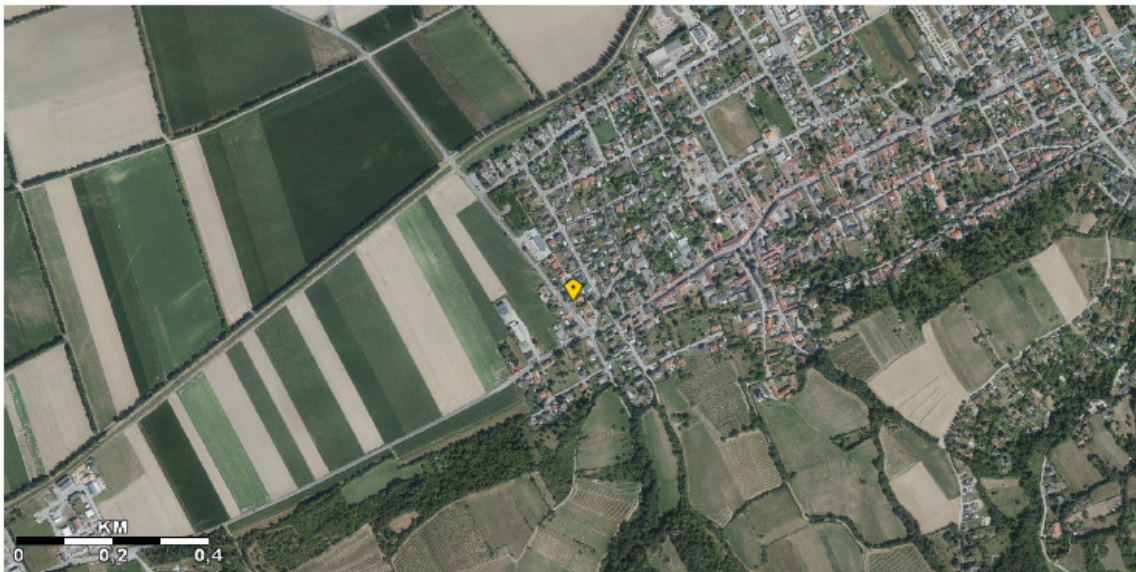
HORA-Pass

Naturgefahr:	Gefährdung:
Hochwasser	keine Daten
Oberflächenabfluss	keine Daten
Lawinen	keine Daten
Erdbeben	mittel
Rutschungen	niedrig
Windspitzen	mittel
Blitzdichte	niedrig
Hagel	hoch
Schneelast	niedrig
Hitzeepisoden	mittel

Laut HORA liegt eine **hohe Gefährdung für Hagel** vor.
