## SACHVERSTÄNDIGENGUTACHTEN

betreffend den Verkehrswert der Liegenschaften mit der **EZ 374**, Gst. Nr. .187, **EZ 227**, Gst. Nr. 843/2 sowie **EZ 198**, Gst. Nr. 840/3, mit den darauf befindlichen Gebäuden, jeweils KG 23002 Edlitz, BG Neunkirchen, in **2842 Edlitz, Markt 51**

**Auftraggeber:** BG Neunkirchen, Geschäftszahl 9 E 8/26 y

**Stichtag:** 04.05.2026, das ist der Tag der Befundaufnahme

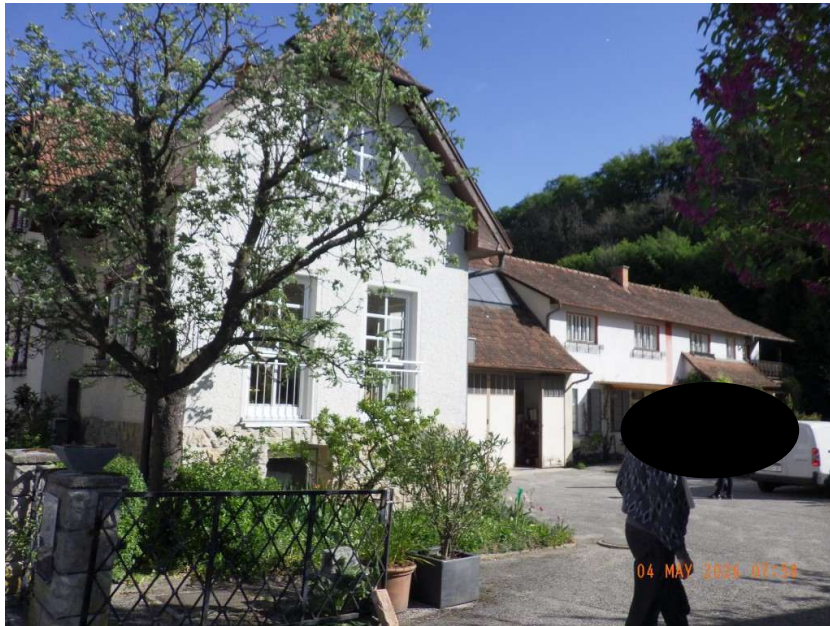
**hofseitig**

Bau- und Erhaltungszustand: Das Gebäude befindet sich in einem guten und gebrauchsfähigen Zustand, abgesehen von Zeitschäden und kapillare Feuchte im alten Kellerbereich sind keine augenscheinlichen Baumängel ersichtlich. Festgehalten wird, dass das Gebäude den Errichtungszeitpunkten entspricht und nicht heutigen, modernen Standard aufweist.

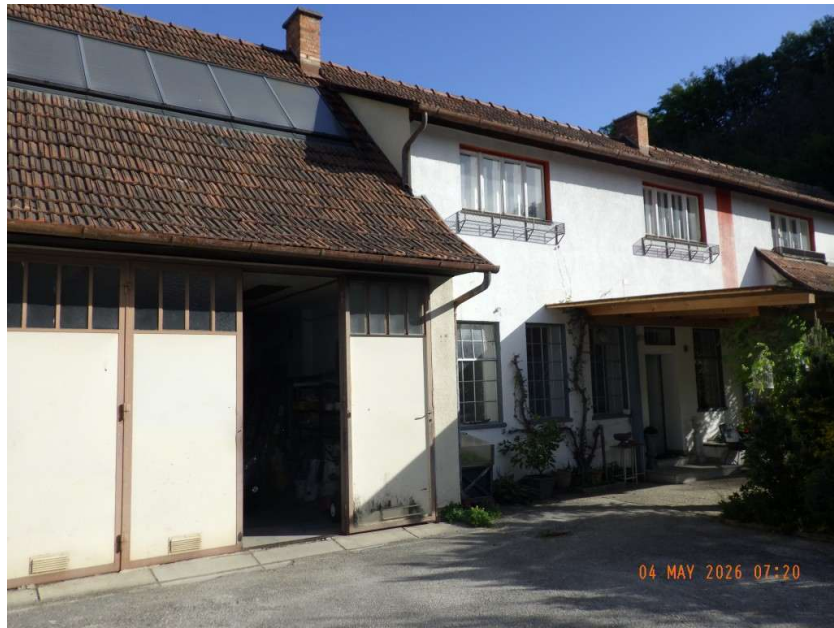
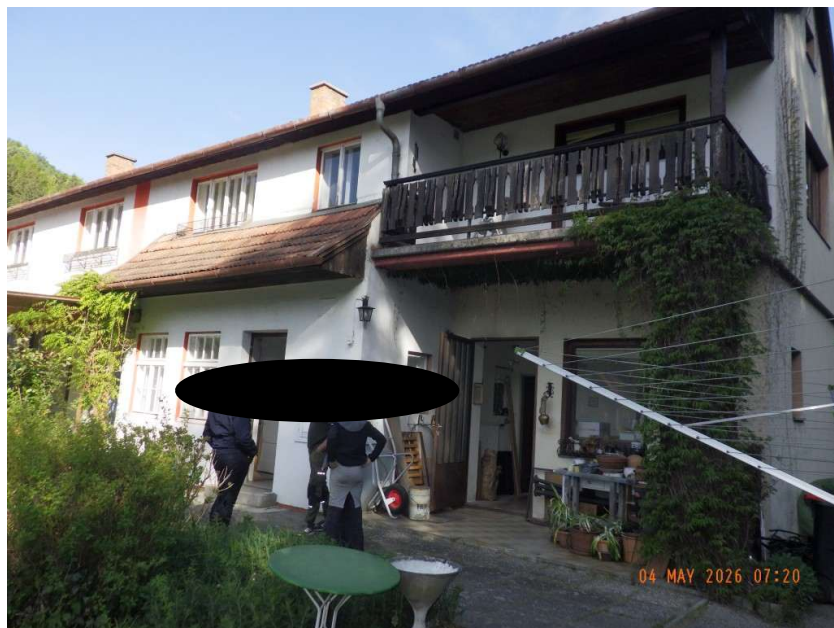
### Außenaufnahmen des Nebengebäudes

Fassadengestaltung: Einfacher Fassadenputz mit Färbelung. Festgehalten wird, dass Riss-schäden unübersehbar sind.

Bau- und Erhaltungszustand: Das Gebäude zeigt hohe Zeit- und Abnutzungsschäden sowie einen dementsprechenden Instandhaltungsrückstau. Soweit durch Augenschein feststell-bar, ist das Objekt in einer kostengünstigen Bauweise errichtet. Weiters wird festgehalten, dass das Gebäude in großen Teilbereichen ungenutzt ist und leer steht.

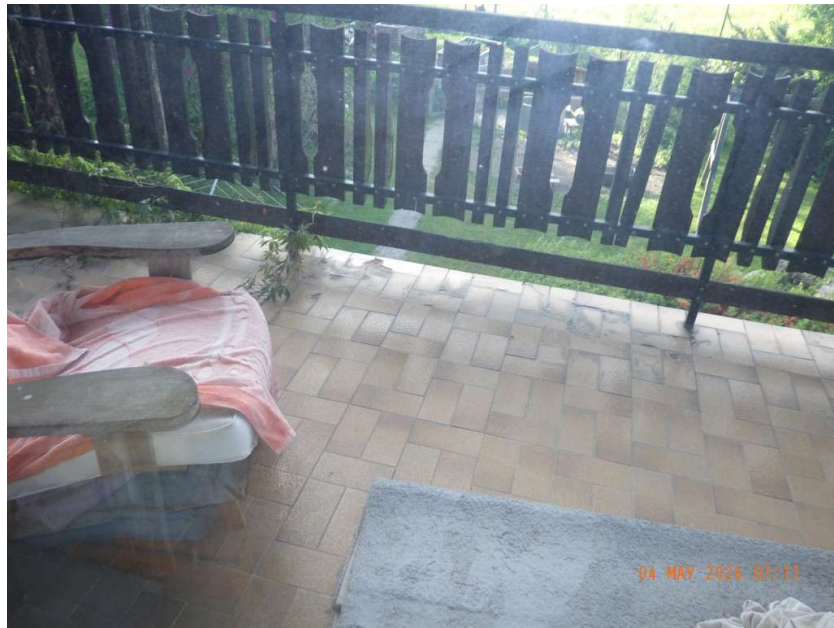
Balkon

Fliesenboden (beschädigt), Dieser ist überdacht, die Überdachung auf einer Holzsäule gestützt mit Holzuntersichtverschalung, zur Absturzsicherung besteht ein Geländer aus Formrohren mit Holz verkleidet.

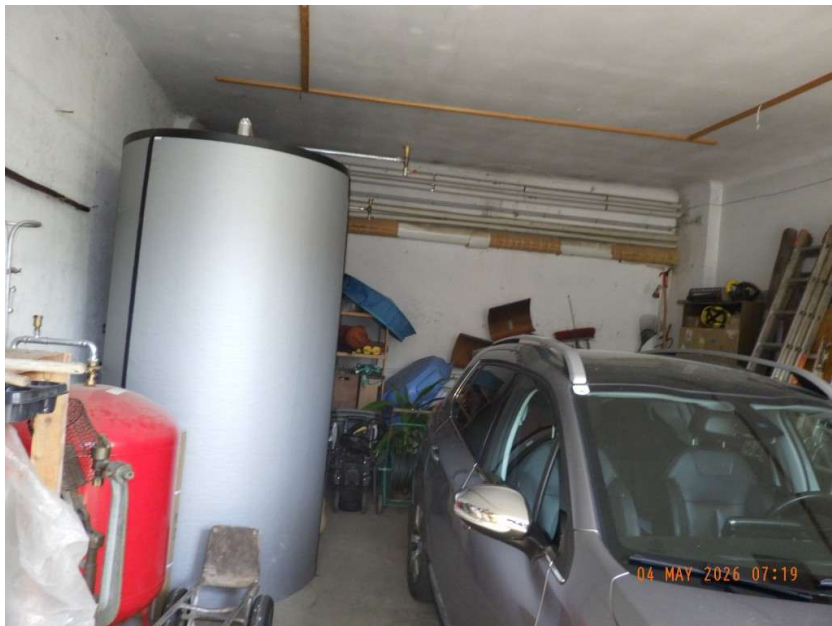
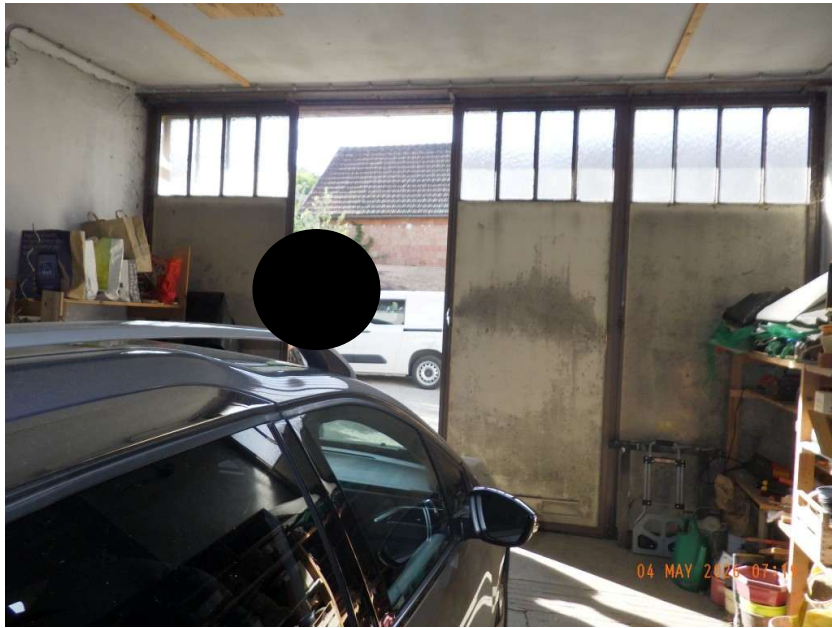
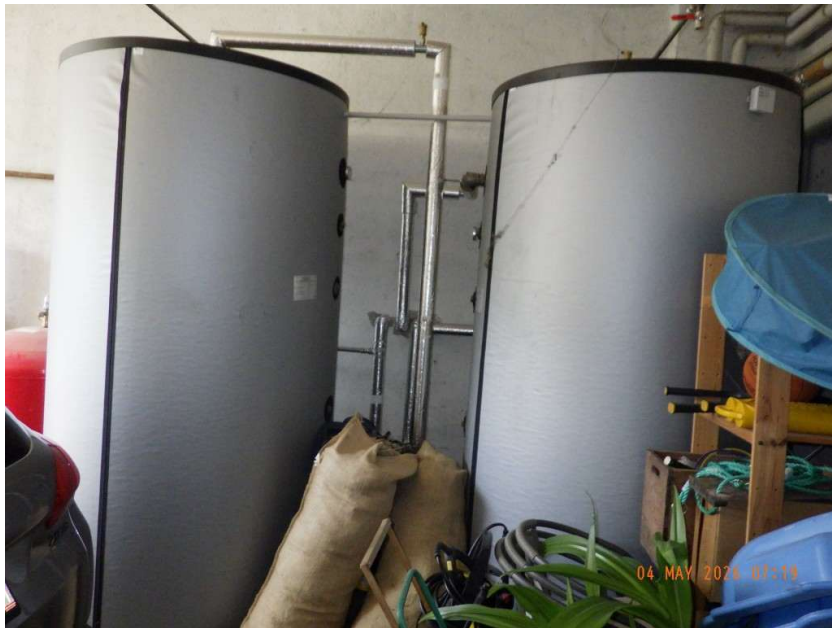
Garage

Betonboden (beschädigt), Wände und Decke einfacher Anstrich, Falttor, dreiteilig mit Oberlichte aus Glas, vorhanden sind zwei Pufferspeicher mit einer Gesamtmenge von 4000 Litern.
