# GUTACHTEN

zur Ermittlung des Verkehrswertes (Marktwert)  
i.S. des § 194 BauGB für das mit einem  
Mehrfamilien-Wohnhaus (8 WE)  
bebaute Grundstück

Straße: Bahnhofstraße 8  
Ort: 37434 Gieboldehausen  
Kreis: Landkreis Göttingen  
Bundesland: Niedersachsen  
Vorgang: Wertfeststellung zwecks Zwangsversteigerung  
Auftraggeber: Amtsgericht Duderstadt  
Hinterstraße 33  
37115 Duderstadt

PLZ: 37434 Ort: Gieboldehausen Straße: Bahnhofstraße 8  
Objekt: Mehrfamilien-Wohnhaus (8 WE) Auftraggeber: AG Duderstadt AZ: 1 K 3/24

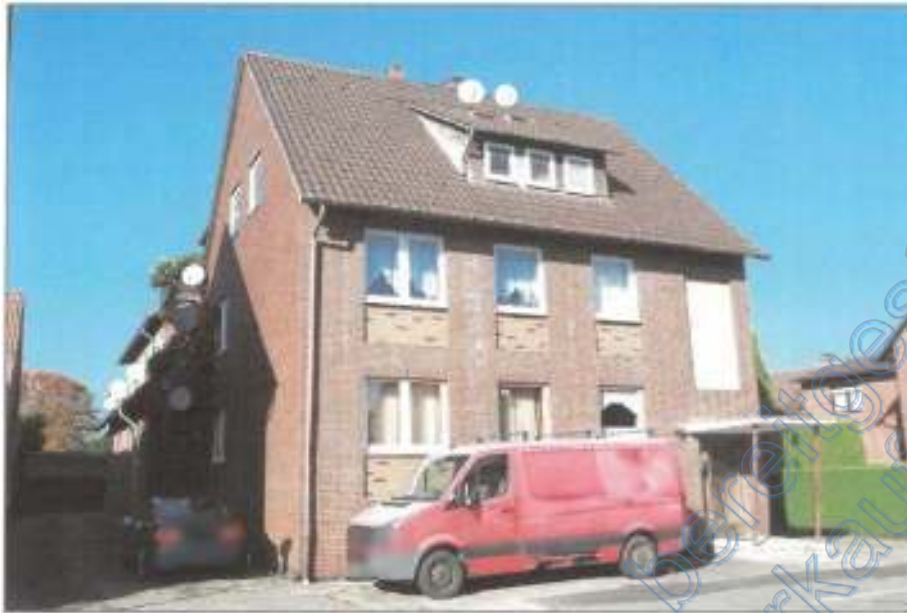
Es wurden folgende Baumängel / Bauschäden festgestellt:  
- Fassade: Klinkermauerwerk teilweise nicht fertig verfugt,  
- Keller: Wände tlw. mit Feuchte- / Putzschäden, Fußboden teilweise oberflächlich schadhaft / gerissen, Kellertüren verschlissen und mit Kantenabplatzungen,

Foto 1 - Wohnhaus - Südansicht

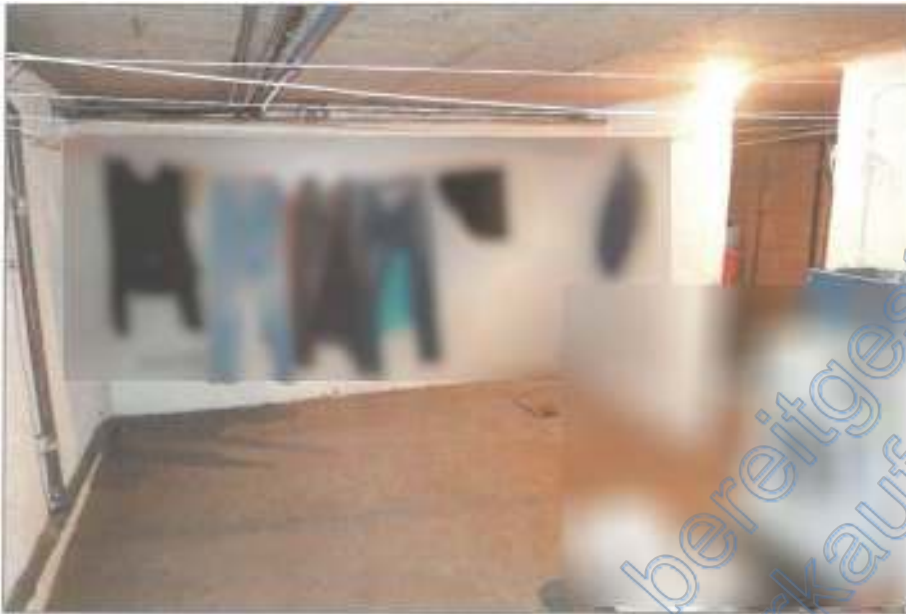
Foto 5 - Wohnhaus - Keller im Vorderhaus

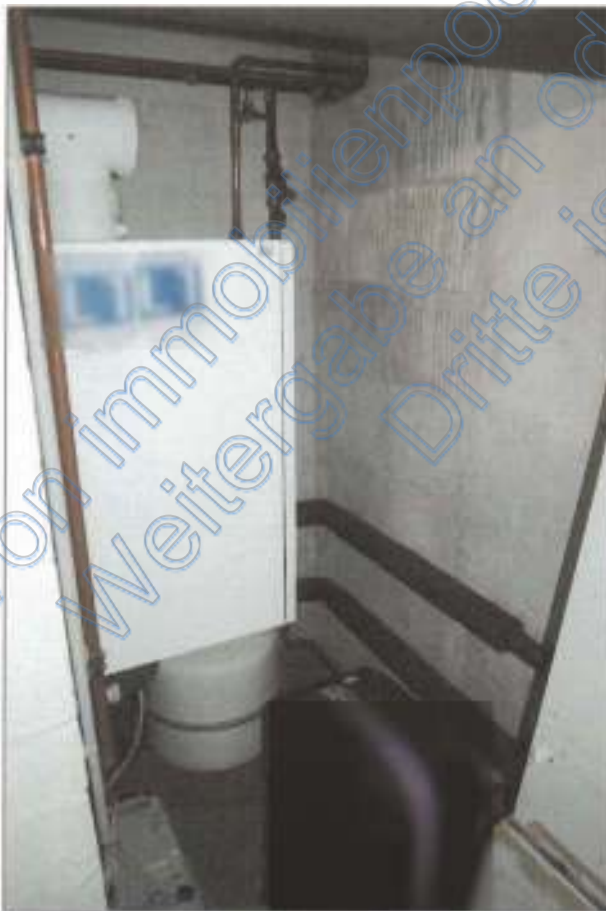
| Heizungsart: | Vorderhaus: Einzelöfen / Öl,<br>Hinterhaus: Warmwasser-Zentralheizung, Heiztherme / Erdgas, separater Warmwasserspeicher, |

Foto 6 - Wohnhaus - Heiztherme im Hinterhaus KG

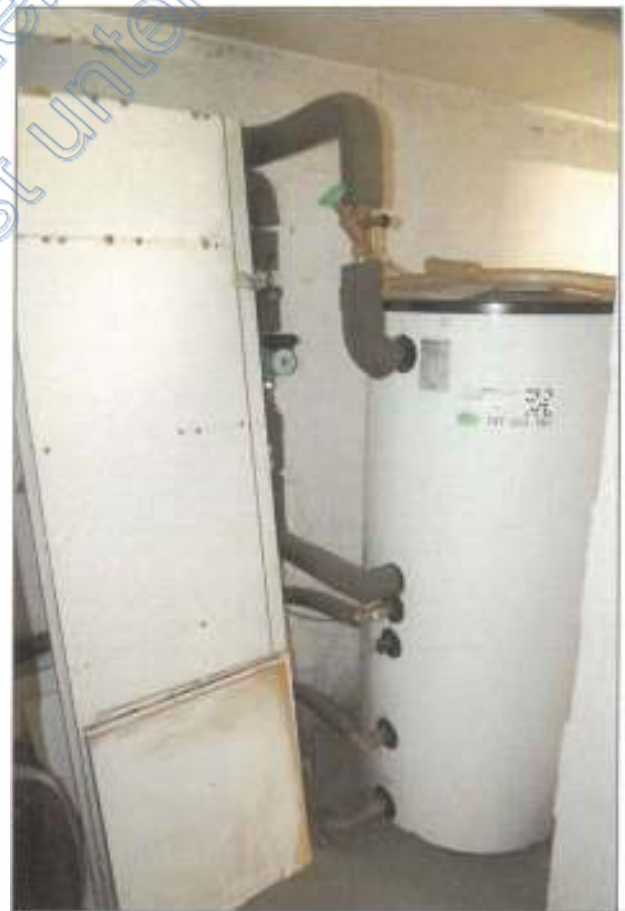
Foto 7 - Wohnhaus - Warmwasserspeicher im  
Hinterhaus KG

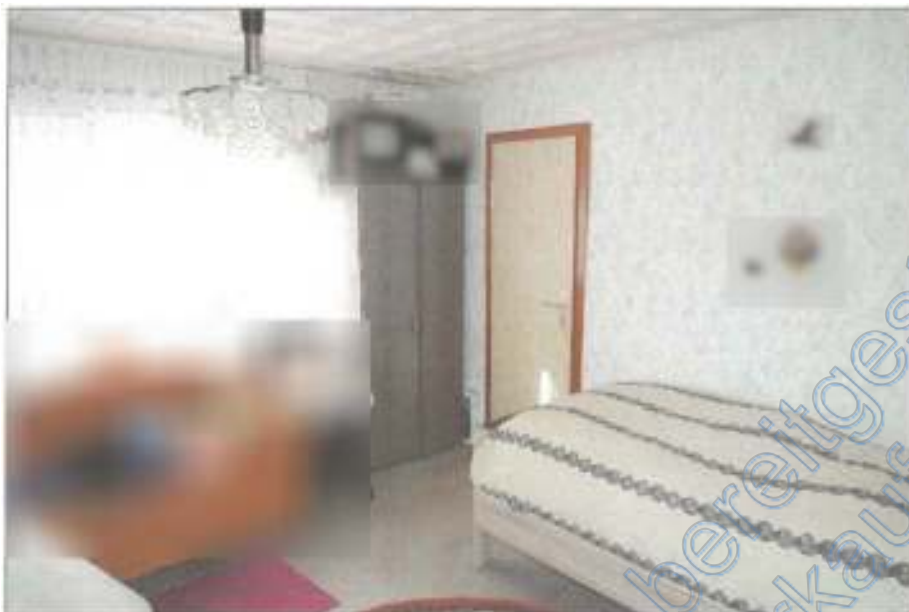
- Wohnungen: teilweise mit nutzungsbedingten Verschleißerscheinungen, malermäßige Instandsetzung erforderlich,  
- Wohnungen im Vorderhaus EG und OG: Innenausbau vernachlässigt und verschlissen,

Foto 11 - Wohnhaus - Vorderhaus Wohnung EG - Schlafzimmer

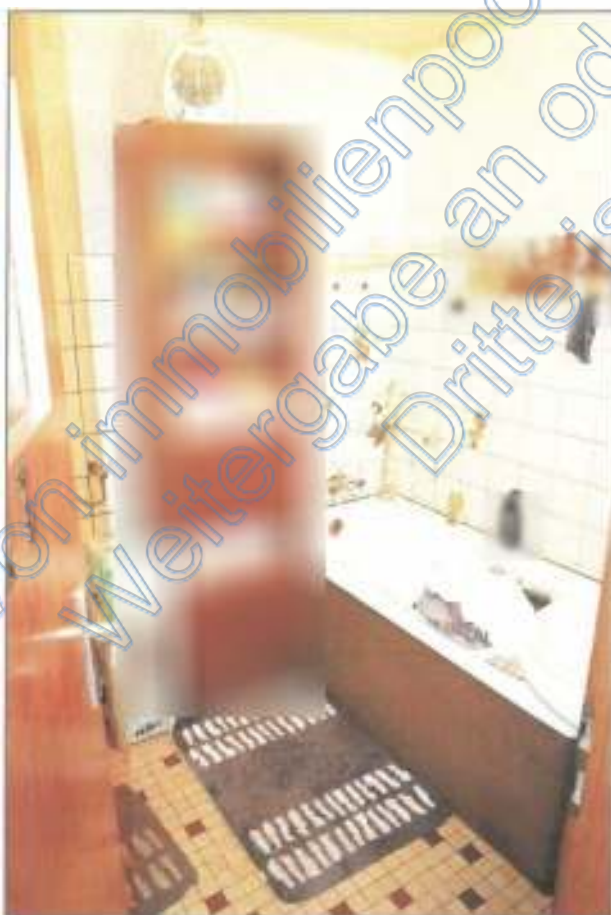
- Wände: Wandfliesen in den Bädern teilweise schadhaft, Fliesenspiegel mit Bohrlöchern, Wände im OG teilweise mit Rissbildung,  
- Decken: Styroporplatten teilweise abgefallen, Deckenputz teilweise mit Rissbildung,

Foto 12 - Wohnhaus - Vorderhaus Wohnung EG - Bad

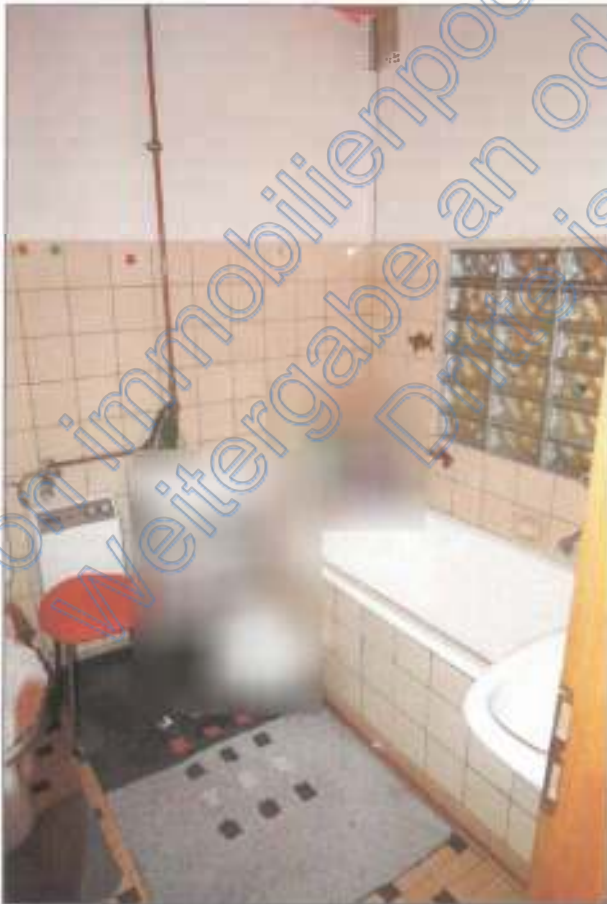
Foto 14 - Wohnhaus - Vorderhaus Wohnung OG - Bad
