Gutachten über den Verkehrswert (Marktwert)

Aktualisierung des Verkehrswertgutachtens vom 24.03.2023 (Stichtag 14.12.2022)
mit Innenbesichtigung, Wertermittlungsstichtag: 20.06.2023

betreffend das im Grundbuch von Altenau Blatt 1949 unter laufender Nummer 1 eingetragene Grundstück.

Bebauung: Mehrfamilienhaus mit 6 Wohnungen.

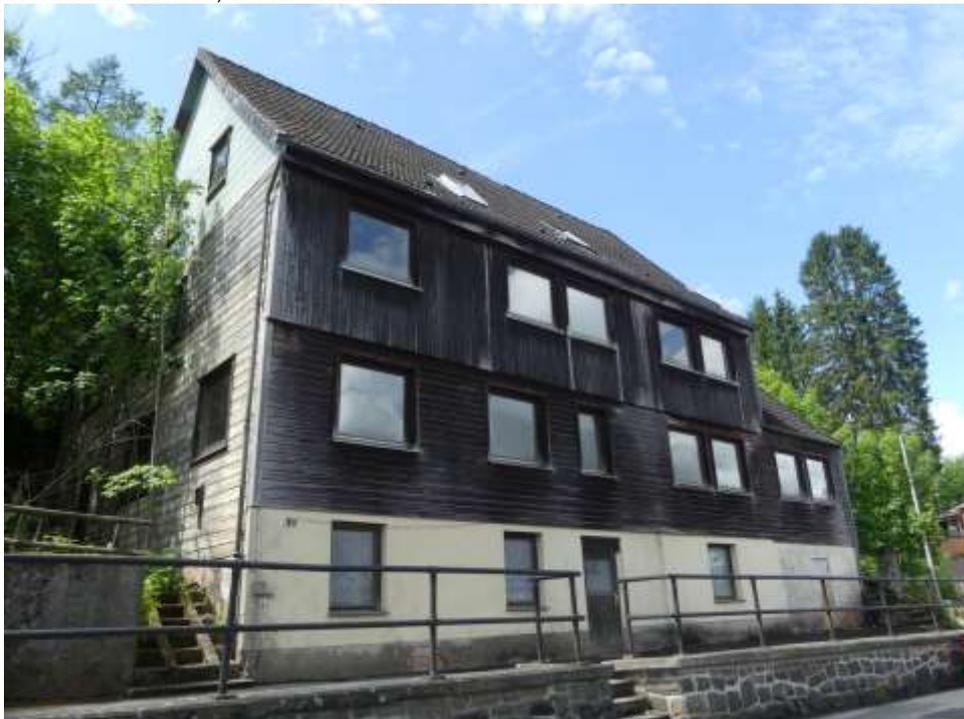
Nordost

Grundstücksübersicht Bergstraße 19,
Nordostansicht

Mehrfamilienhaus, Straßenansicht

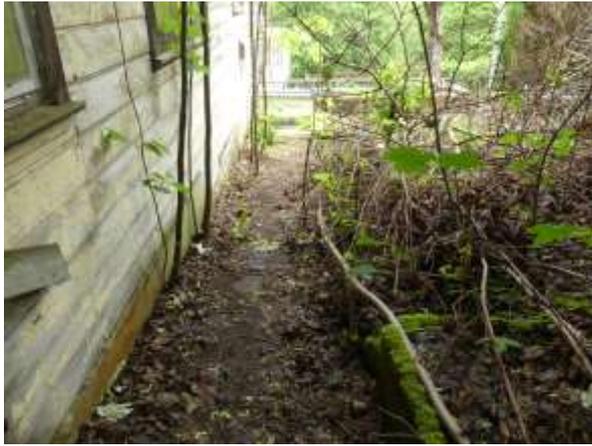
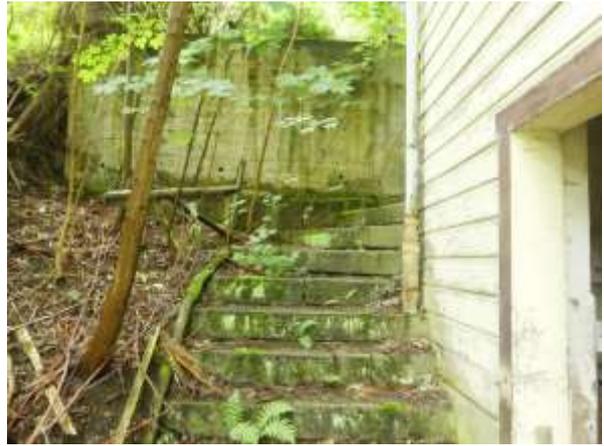
Südöstlicher seitlicher Zugang zum Grundstück und zum Gebäude

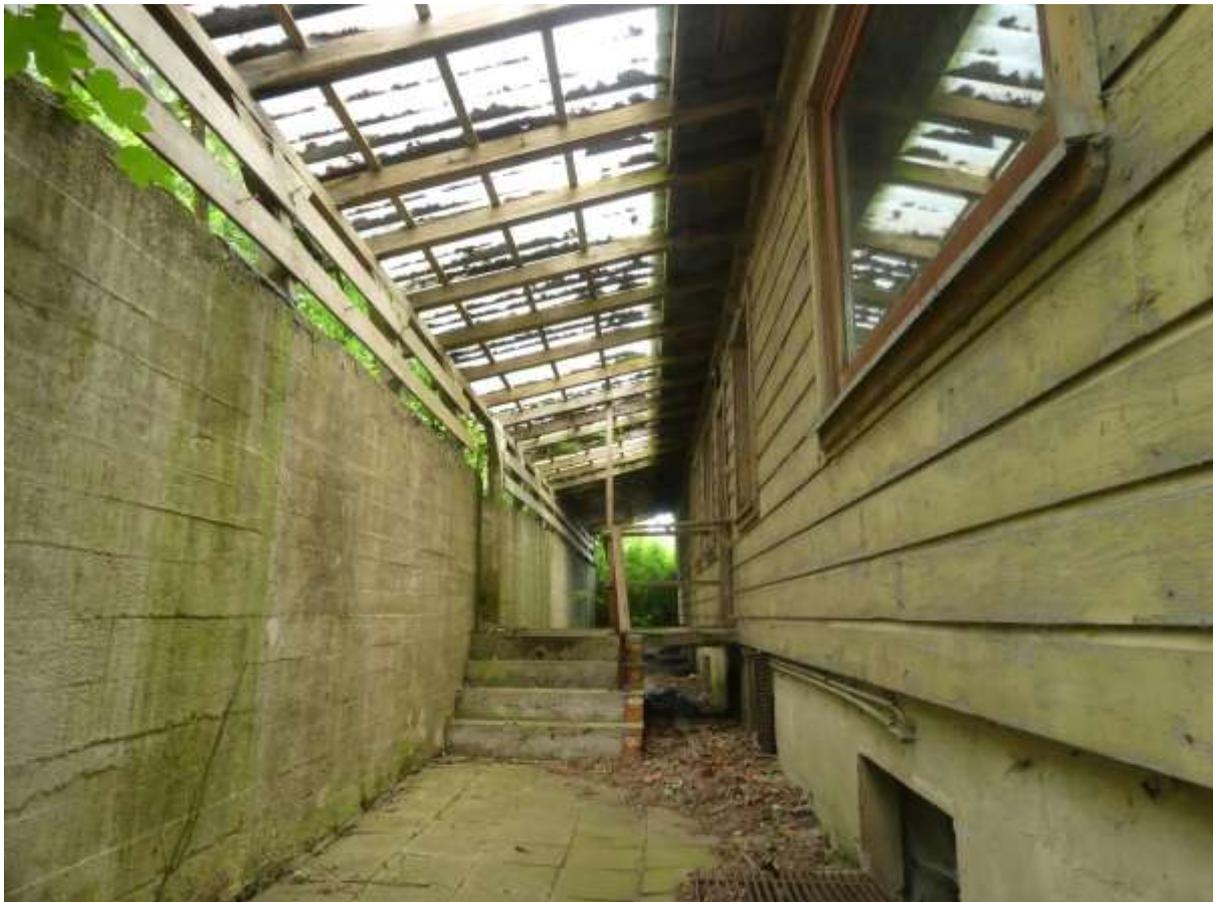
Obergeschosszugang an der Südwestseite.
Südwest Wohnungseingang zur Wohnung im Obergeschoss mit Überdachung

- o Treppenzugang zum OG/Südseite eingefallen, gebrochene tragende
Bauteile: erneuerungsbedürftig
- ##### Außenanlage:
- o Treppenaufgang zum OG neben dem Gebäude und Stützmauer stark
geschädigt und erneuerungsbedürftig.

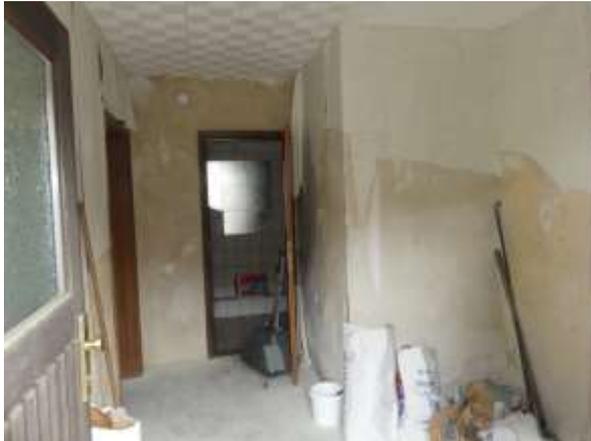
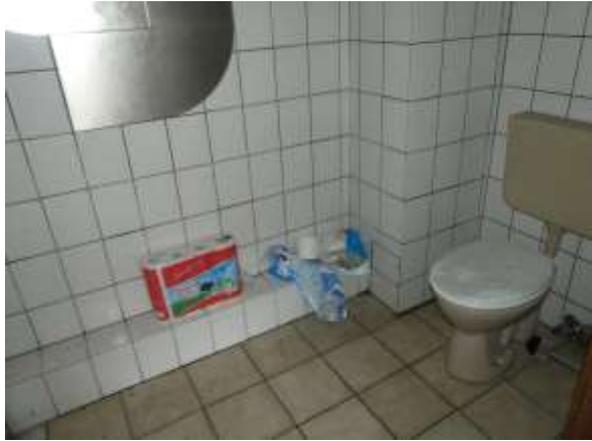
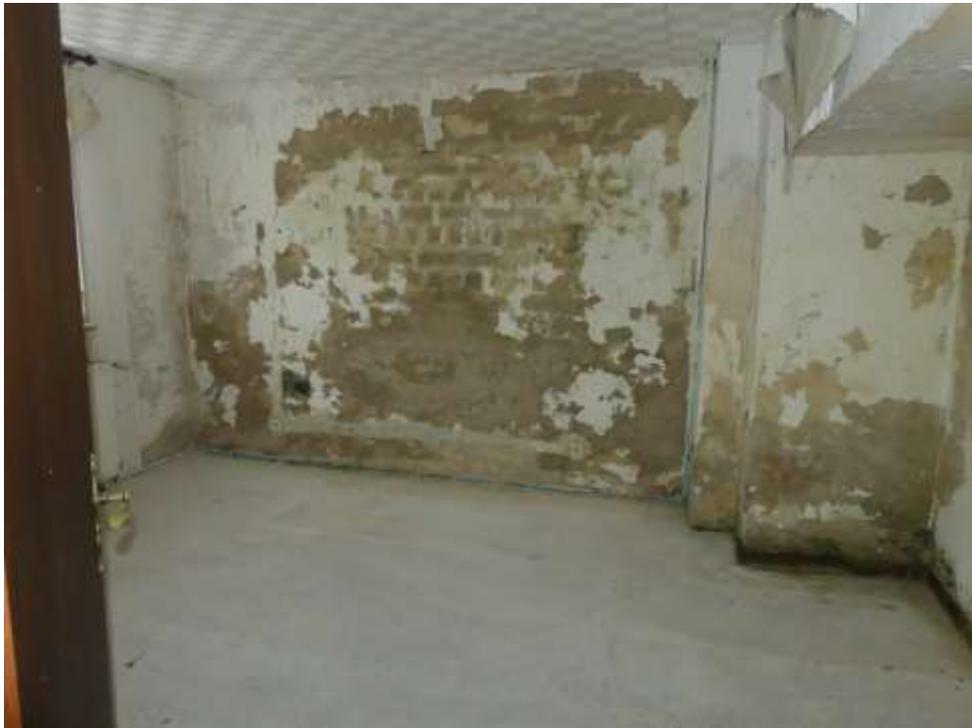
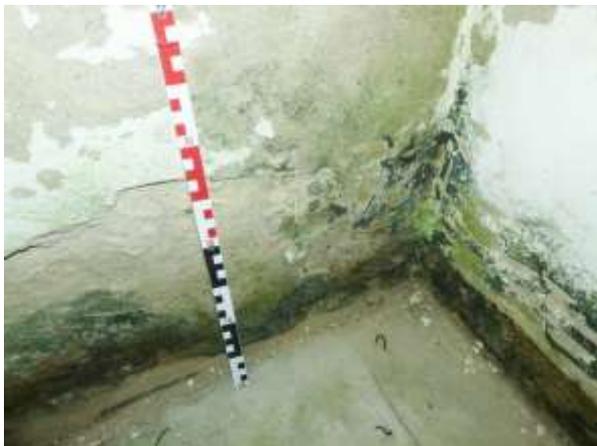
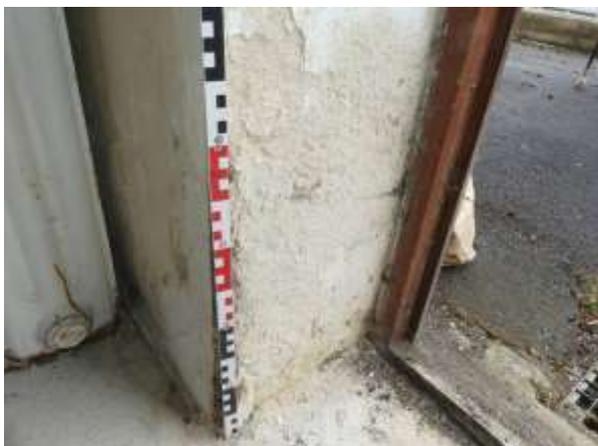
Untergeschoss – Wohnung

- o Aufsteigende Feuchtigkeit umfassend, Außen- und Innenwände stark betroffen.
 - o Wandtapeten abgefallen, großflächige Ablösungen.
 - o Putzablösungen Wände, Ausblühungen durch Nässeeinwirkung
 - o Schimmelpilzbildung.
 - o Heizkörper sind nicht nageschlossen.
 - o Holz-Eingangstür und Holzfenster stark verwittert.
 - o Nässe unter Trockenestrich sehr wahrscheinlich aufgrund baulich schlechtem
Allgemeinzustand
 - o Auffallend stark erhöhte Luftfeuchtigkeit
-
- o Umfassende Sanierung ist erforderlich (Ausbau Trockenestrich, Oberbeläge,
prüfen Installationen Elt, Sanitär, Türen u.a., Schäden durch Nässeeinwirkung?!,
bauliche Maßnahmen gegen aufsteigende Feuchtigkeit, Geäudetrocknung u.a.)

- o Umfassende Sanierung ist erforderlich (Ausbau Trockenestrich, Oberbeläge,
prüfen Installationen Elt, Sanitär, Türen u.a., Schäden durch Nässeeinwirkung?!,
bauliche Maßnahmen gegen aufsteigende Feuchtigkeit, Geäudetrocknung u.a.)

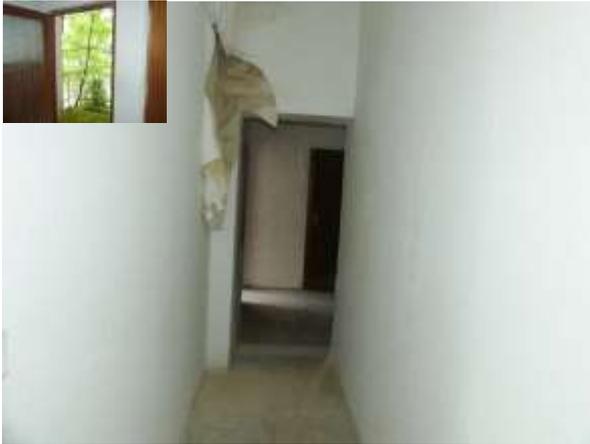
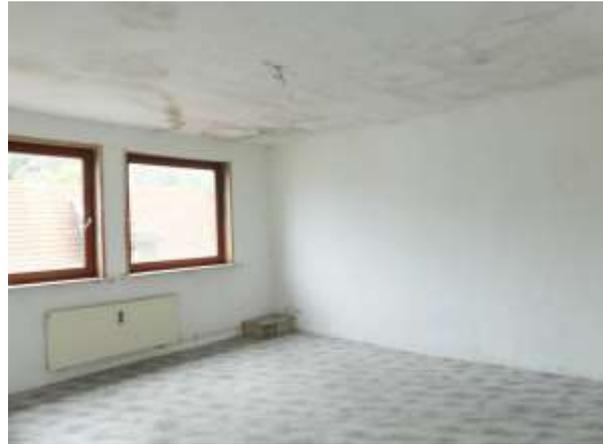
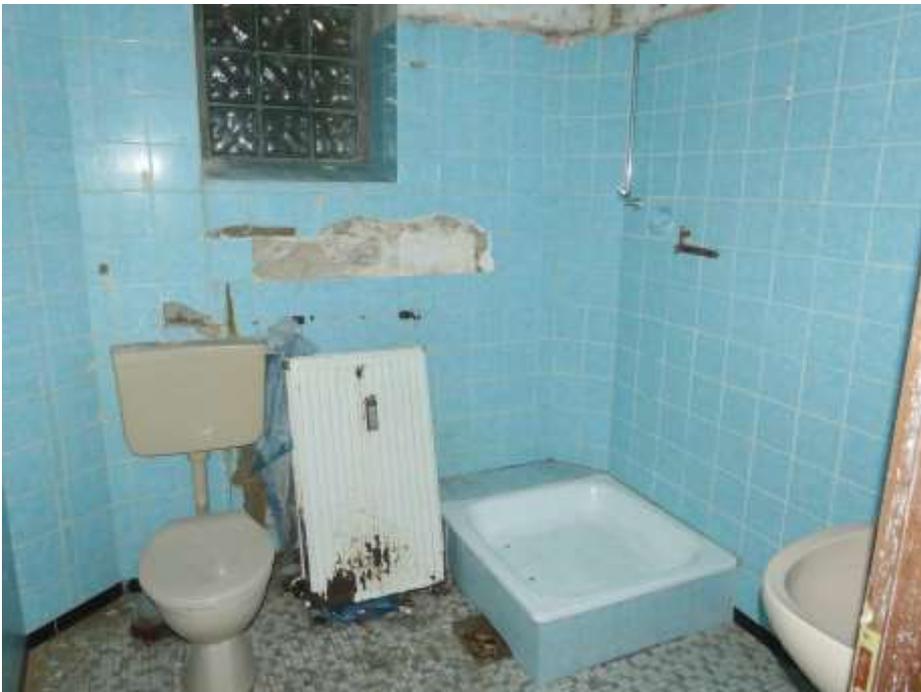
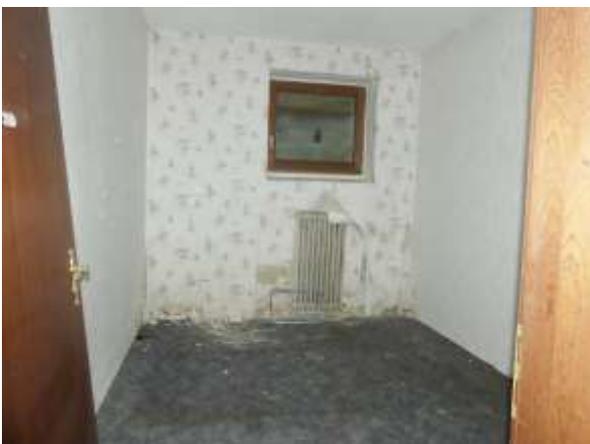
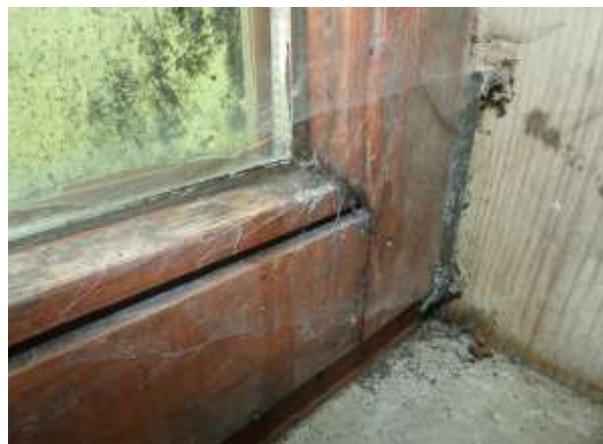
Erdgeschoss – Wohnung rechts

- o Putzablösungen Wände, Ausblühungen durch Nässeeinwirkung
- o Heizungsleitung große Querschnitte, nicht zeitgemäß, überaltert u. erneuerungsbed.
- o Teilbereiche Innen- u. Außenwände mit stark erhöhten Feuchtigkeitswerten,
Putzablösungen und sichtbare Nässe.
- o Umfassendere Sanierung ist erforderlich (Oberbeläge,
prüfen Installationen Elt, Sanitär, Türen u.a., Schäden durch Nässeeinwirkung?!,
bauliche Maßnahmen gegen aufsteigende Feuchtigkeit, Geäudetrocknung u.a.)

- o Putzablösungen Wände, Ausblühungen durch Nässeeinwirkung
- o Heizungsleitung große Querschnitte, nicht zeitgemäß, überaltert u. erneuerungsbed.
- o Teilbereiche Innen- u. Außenwände mit stark erhöhten Feuchtigkeitswerten,
Putzablösungen und sichtbare Nässe.
- o Umfassendere Sanierung ist erforderlich (Oberbeläge,
prüfen Installationen Elt, Sanitär, Türen u.a., Schäden durch Nässeeinwirkung?!,
bauliche Maßnahmen gegen aufsteigende Feuchtigkeit, Geäudetrocknung u.a.)

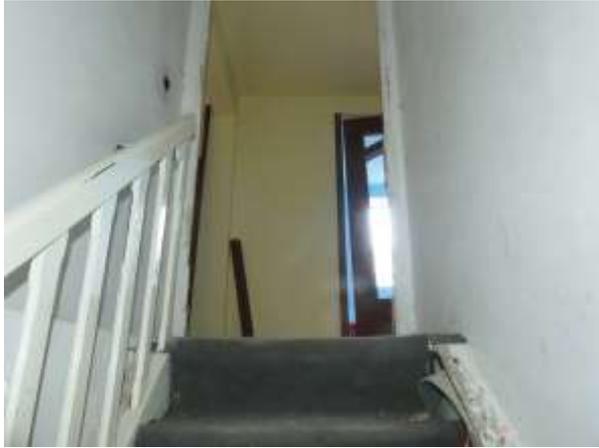
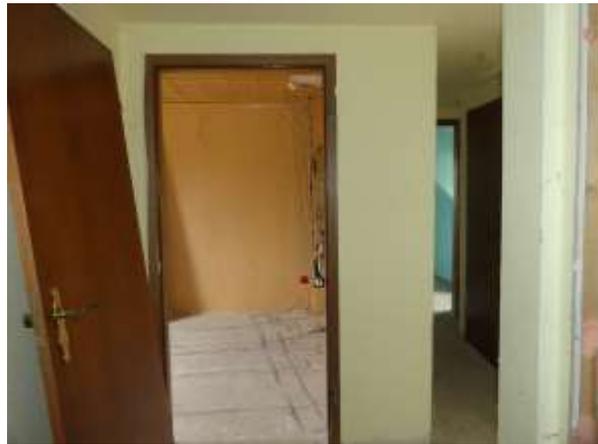
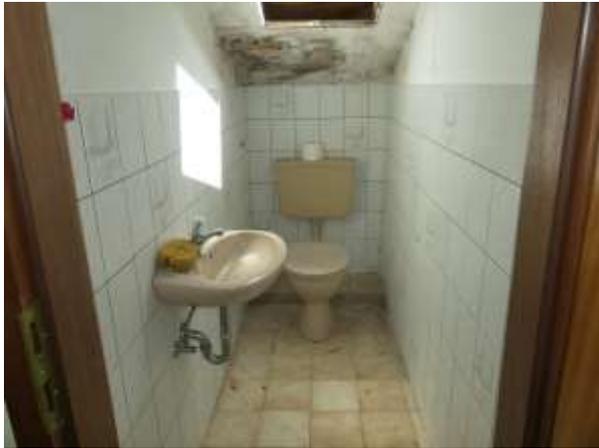
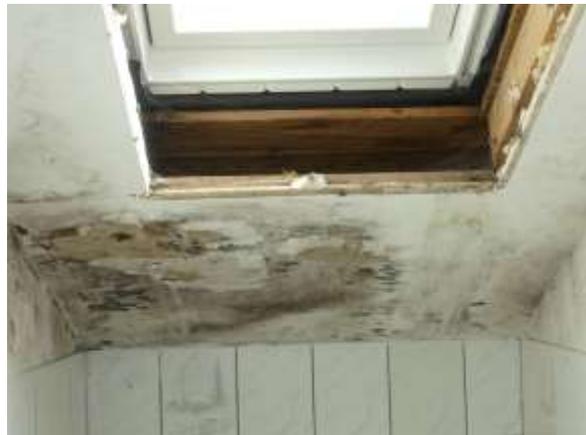
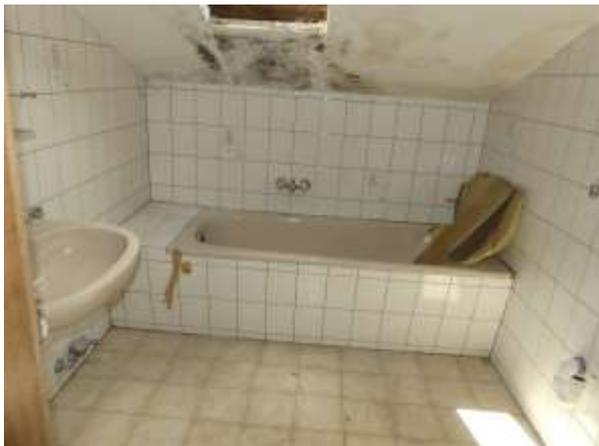
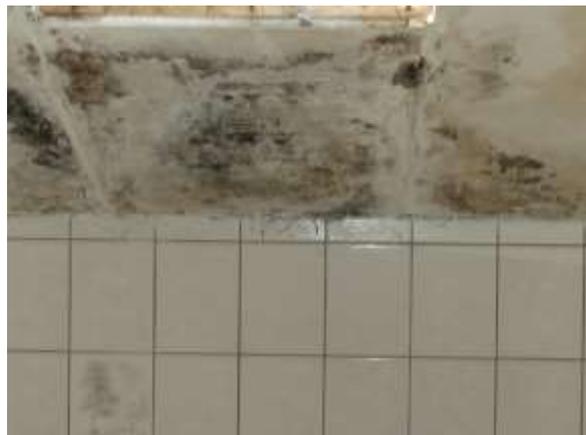
Dachgeschoss – Wohnung

- o Im Deckenbereich mit Nässeschaden, Ursache wahrscheinlich Undichtigkeit im Dacheindeckungsbereich.
- o Tapeten sind oftmals abgelöst.
- o Umfassendere Sanierung u. Modernisierung erforderlich, ähnlich Wohnung EG, rechts.

- o Im Deckenbereich mit Nässeschaden, Ursache wahrscheinlich Undichtigkeit im Dacheindeckungsbereich.
- o Tapeten sind oftmals abgelöst.
- o Umfassendere Sanierung u. Modernisierung erforderlich, ähnlich Wohnung EG, rechts.

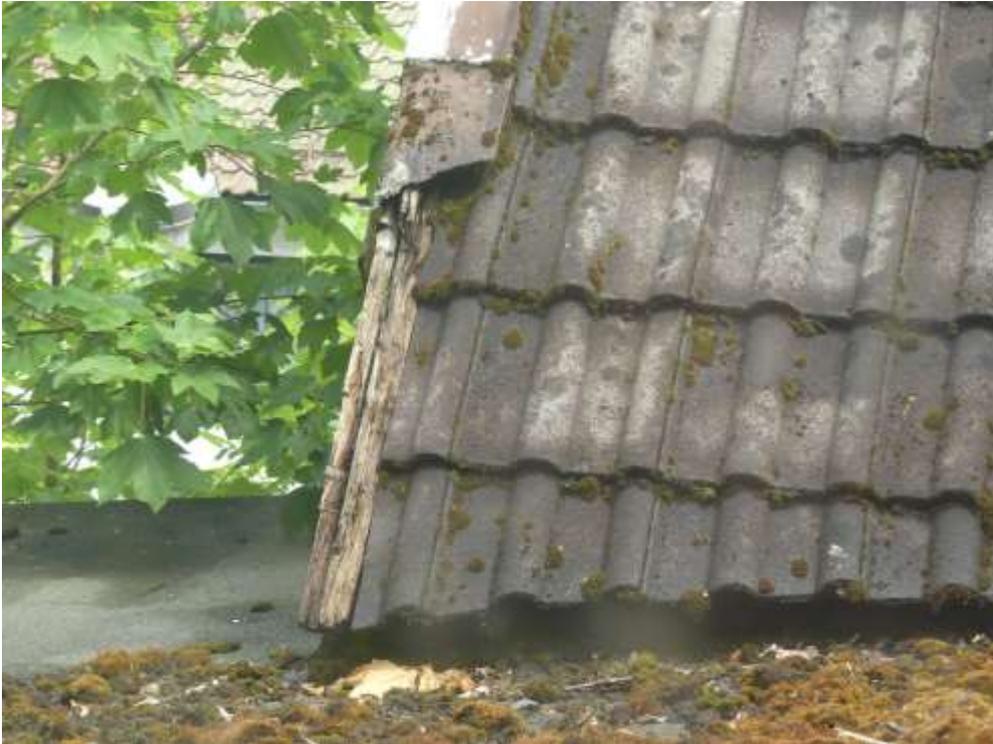
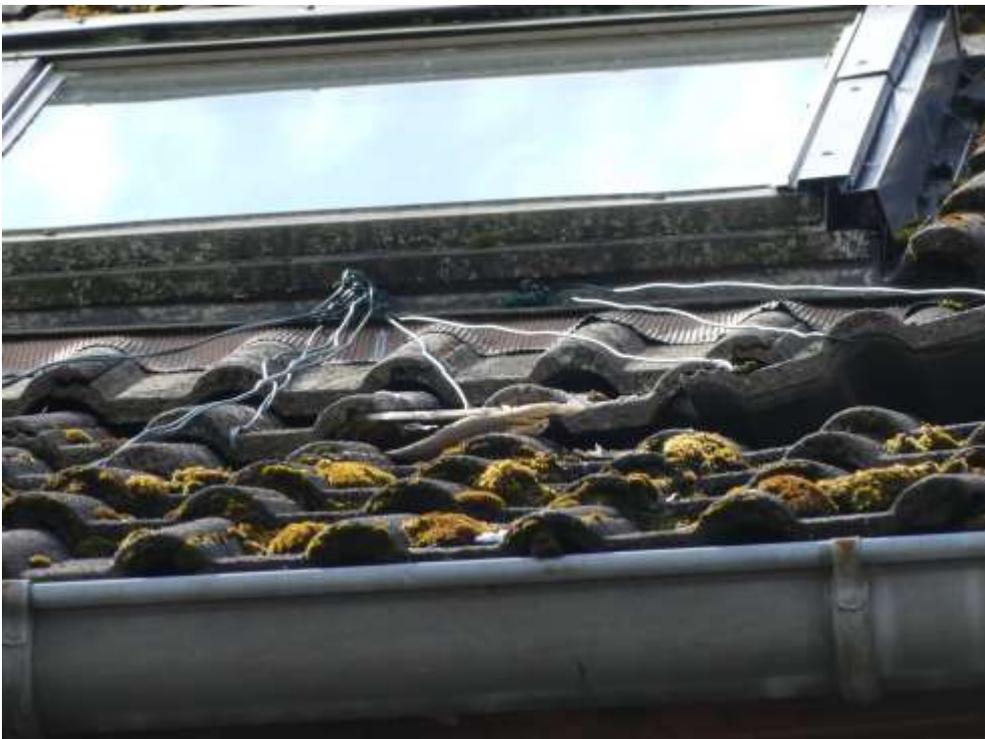
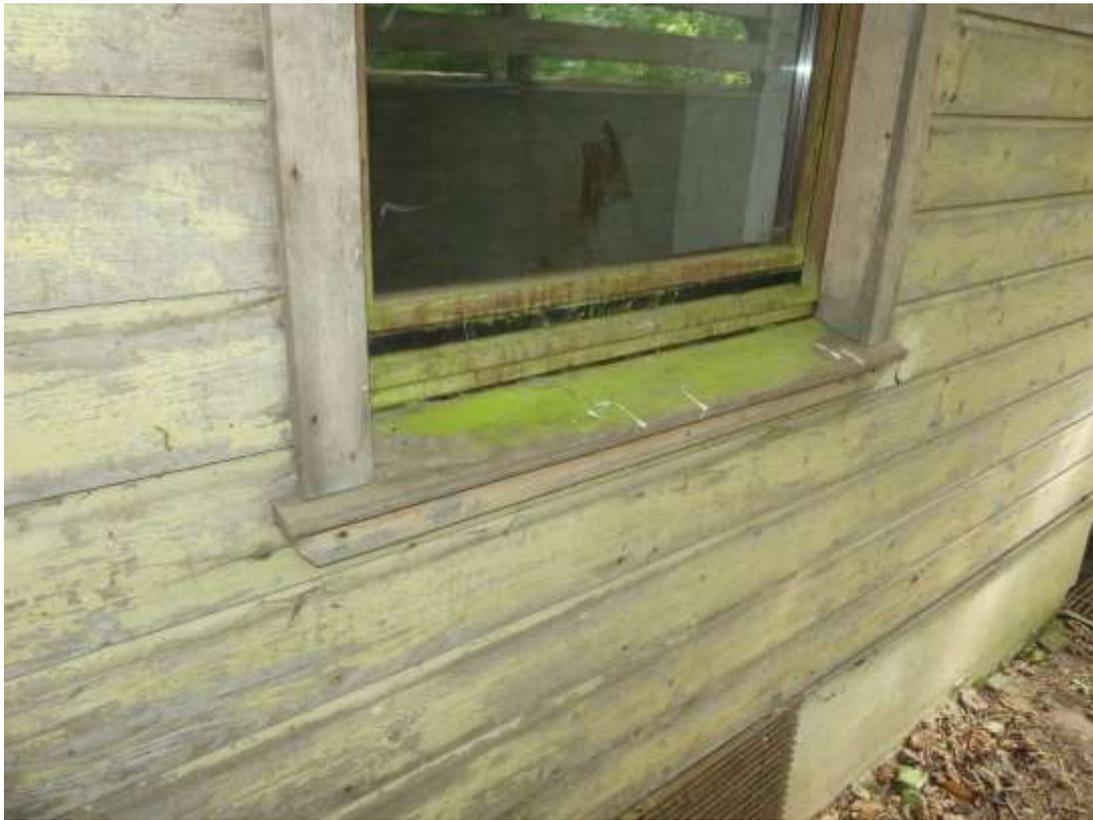
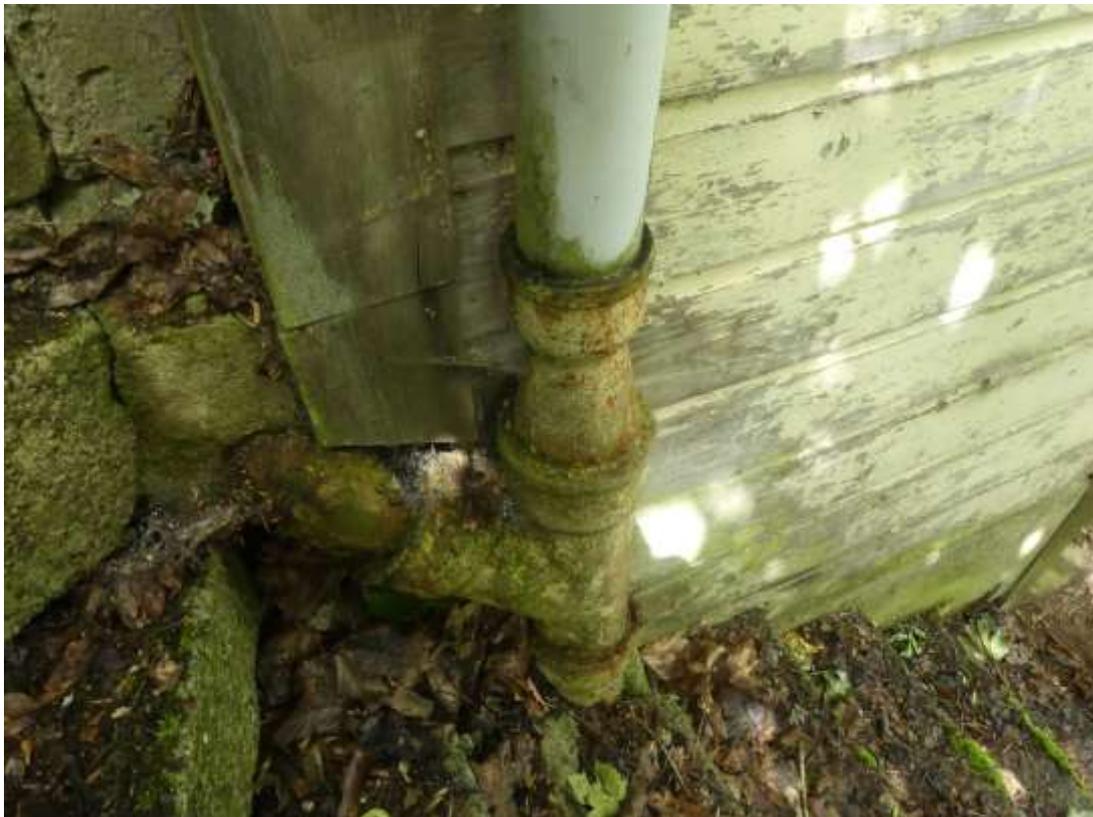
Sonstige Bauteile aktueller Bauzustand
Auszug Mängel., Schäden, Überalterung o.ä.
