GUTACHTEN

zur Ermittlung des Verkehrswertes (Marktwert)
i.S. des § 194 BauGB für das
mit zwei Wohnhäusern, einem
Nebengebäude und einer Garage
bebaute Grundstück

Straße: Kupferroser Weg 27 / 27a

Ort: 37431 Bad Lauterberg im Harz

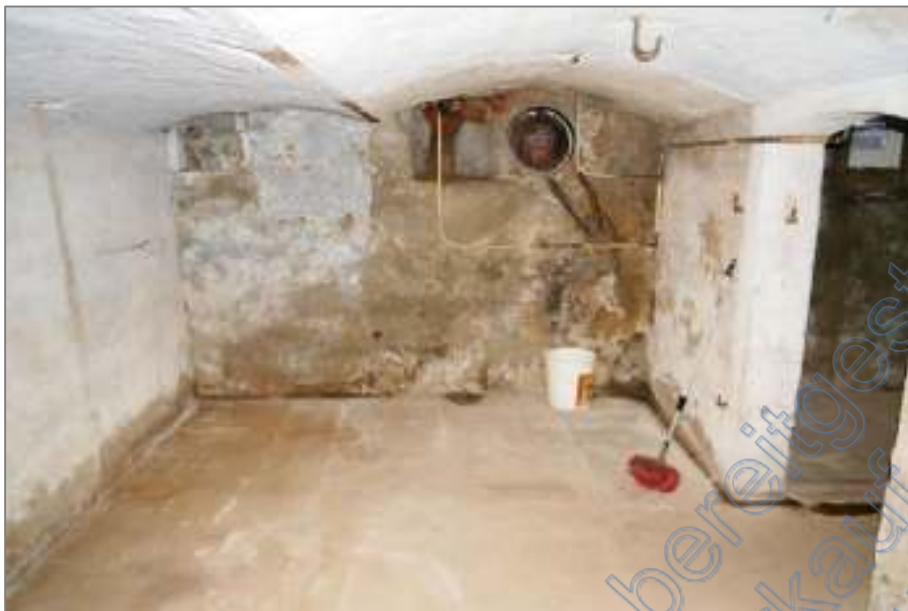
Foto 4 - Zweifamilienhaus - Kellerraum

Bauschäden/Baumängel:	<p>Es wurden folgende Baumängel / Bauschäden festgestellt:</p> <ul style="list-style-type: none">- Keller: Wände und Fußboden mit baujahrstypische Durchfeuchtungen,- Flur OG: Malerarbeiten an den Wänden nicht fertig gestellt,- Esszimmer OG: Wasserschaden im Bereich der Außenwand; wird nach Angaben beim Ortstermin durch die Versicherung reguliert,- Küche OG: Fugen der Fußbodenfliesen teilweise offen, eine Fußbodenfliese gerissen,- Flur DG: Fußbodenfliesen nicht fertig verlegt, Malerarbeiten nicht fertig gestellt, Dachflächenfenster veraltet,
Besondere objektspezifische Grundstücksmerkmale:	<ul style="list-style-type: none">- es besteht ein geringer Instandhaltungsrückstau,- die heutigen Anforderungen des GebäudeEnergieGesetzes werden teilweise nicht erfüllt (siehe Energieeffizienz),- teilweise wirtschaftliche Überalterung des Wohnhauses,
Restnutzungsdauer:	<p>Für die Einschätzung der wirtschaftlichen Restnutzungsdauer kommt es nach dem geltenden Recht nicht auf die technische Restnutzungsdauer (abhängig von der Bauart, der Bauweise und dem Erhaltungszustand) an.</p> <p>Vielmehr ist für die Bewertung die wirtschaftliche Restnutzungsdauer maßgebend. Darunter versteht man den Zeitraum, in dem ein Gebäude entsprechend seiner Zweckbestimmung allgemein wirtschaftlich nutzbar ist.</p> <p>Die wirtschaftliche Restnutzungsdauer liegt aufgrund der Schnellebigkeit insbesondere der Ausbaumaterialien im Allgemeinen unter der technischen Lebensdauer eines Gebäudes. Dies wird daran deutlich, dass die Gebäude zum Erhalt ihrer Wirtschaftlichkeit in Abhängigkeit von ihrer Nutzung in regelmäßigen Zeitintervallen instandgesetzt und modernisiert werden müssen, um ihre wirtschaftliche Nutzungs- und Renditefähigkeit zu erhalten.</p> <p>Umfangreiche Objektmodernisierungen führen im Allgemeinen zu einer Verlängerung der wirtschaftlichen Restnutzungsdauer, während eine mangelhafte Pflege bzw. unzureichende Instandhaltung der Gebäudesubstanz eine Verkürzung der wirtschaftlichen Restnutzungsdauer zur Folge haben können.</p> <p>Unter Berücksichtigung der Bauweise, der durchgeführten Modernisierungen sowie des Bauzustandes wird bei dem Bewertungsobjekt die wirtschaftliche Restnutzungsdauer auf ca. 20 Jahre geschätzt.</p>

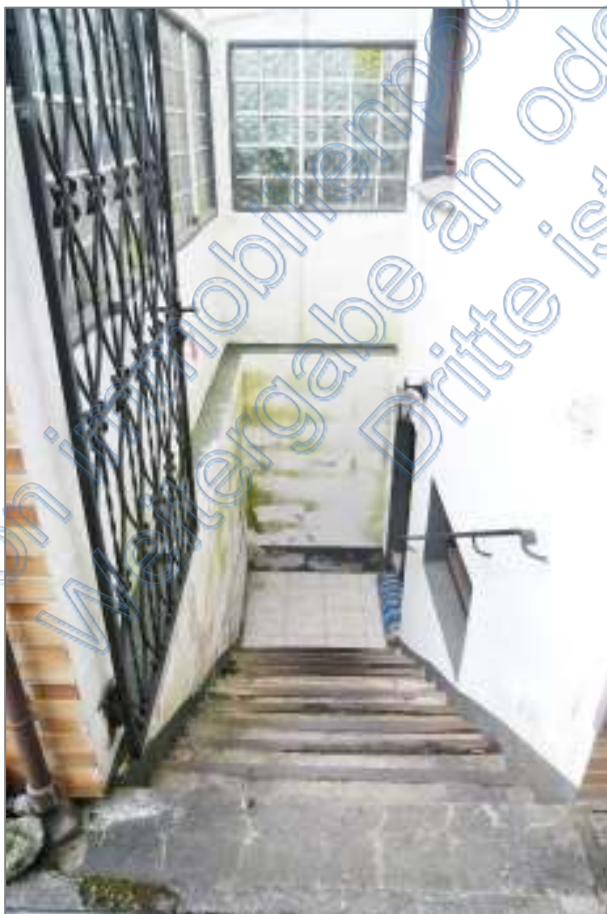
Foto 15 - Einfamilienhaus - Kellerfreitreppe

Bauschäden/Baumängel:	Es wurden folgende Baumängel / Bauschäden festgestellt: - Keller: Wände und Fußboden teilweise mit Feuchteschäden, - Kellerfreitreppe: Stahlkanten der Stufen teilweise schadhaft, Wangen mit Feuchte-/ Putzschäden, - Küche EG: Malerarbeiten an den Wänden nicht fertig gestellt, - Dachdeckung: Flachdach des Verbinders undicht, - Freitreppe: eine Freitreppe teilweise schadhaft,
Besondere objektspezifische Grundstücksmerkmale:	- es besteht ein geringer Instandhaltungsrückstau, - die heutigen Anforderungen des GebäudeEnergieGesetzes werden teilweise nicht erfüllt (siehe Energieeffizienz), - Kellerräume aufgrund des umfangreichen Flächenangebotes mit einem teilweise eingeschränkten wirtschaftlichen Verwendungsbedarf,
Restnutzungsdauer:	Unter Berücksichtigung des Baujahres, der Bauweise, der durchgeführten Modernisierungen sowie des Bauzustandes wird beim Bewertungsobjekt die wirtschaftliche Restnutzungsdauer auf ca. 25 Jahre geschätzt.

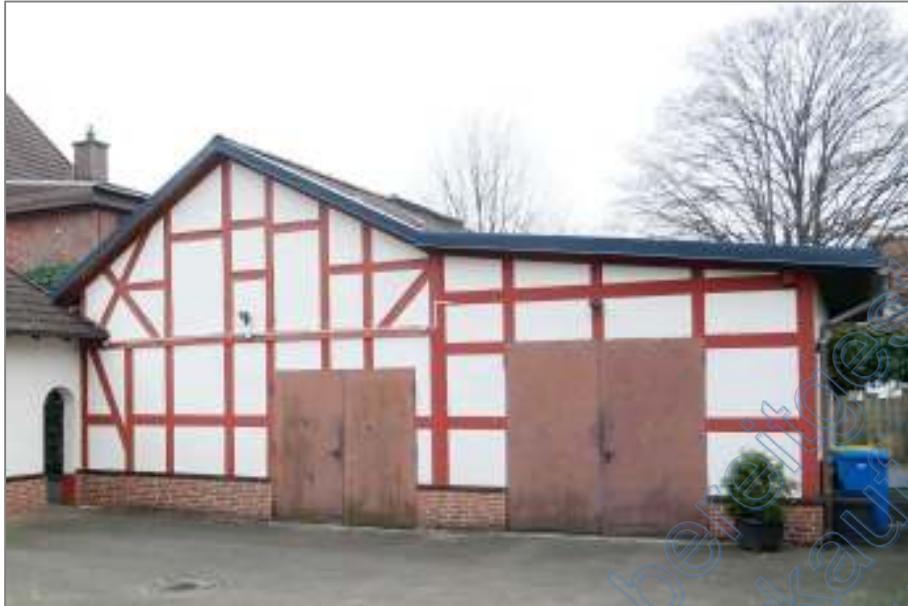
Foto 23 - Nebengebäude - Nordansicht

Das Gebäude wurde in einfacher Bauweise mit den seinerzeit zur Verfügung stehenden Baustoffen errichtet und befindet sich in einem überwiegend normal erhaltenen Bauzustand, teilweise sind Schäden / Mängel vorhanden (z.B. Wände geringfügig mit Feuchte- / Putzschäden, Stahlblechtore teilweise mit Korrosion).
