Gutachten über den Verkehrswert

Objekt: Stadt Hoya, Hasseler Steinweg 38

GUTACHTEN

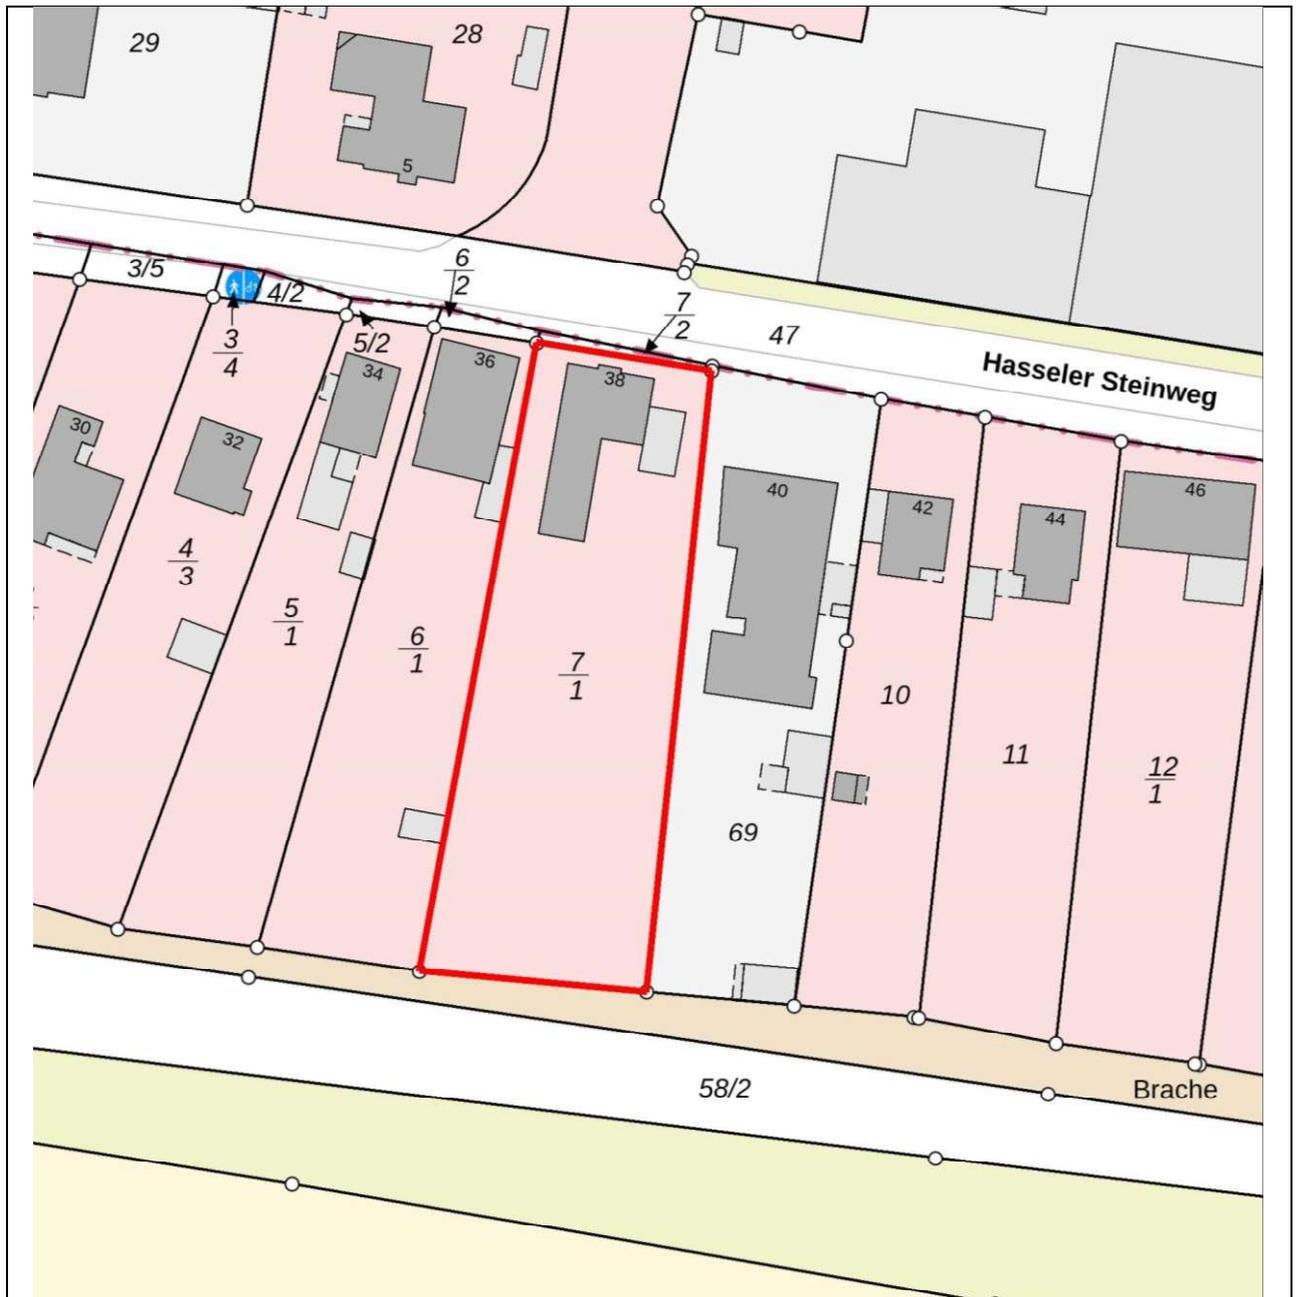
Ausschnitt aus der Liegenschaftskarte (Maßstab ~ 1: 1.000)

Das Wertermittlungsobjekt umfasst eine Grundstücksfläche von 2.239 m². Die Form ist aus dem nachfolgend dargestellten Auszug aus der Liegenschaftskarte zu ersehen. Die mittleren Ausdehnungen betragen rd. 27 m (Grundstücksbreite) x 84 m (Grundstückstiefe).

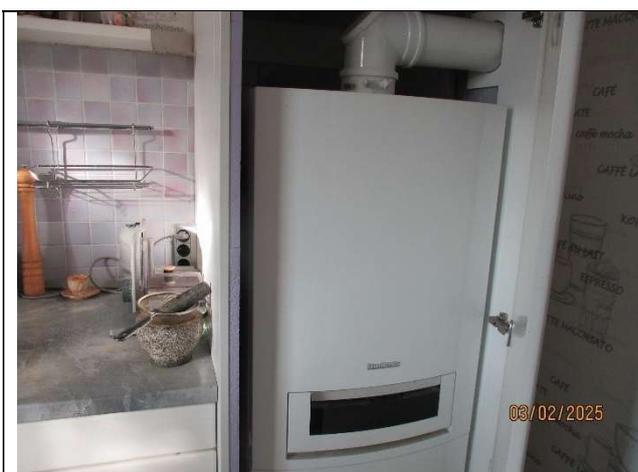
Sanitäreinrichtungen:	Bad im EG: Wanne, Waschbecken und WC; Bad im EG: Dusche, Waschbecken und WC; Bad im DG: Wanne, Waschbecken und WC
Heizung:	Etagenheizung in EG und DG: im EG Gasetagenheizung mit Warmwasserspeicher von ca. 2017/18, im DG Gasbrennwertanlage von ca. 2019, Warmwasser in der Mietwohnung im DG/OG über elektrischen Durchlauferhitzer, Flachheizkörper, Rippenheizkörper, Wohnbereich im hinteren Haus nur durch einen Kachelofen beheizt, der Kachelofen hat laut Eigentümer keine Betriebsgenehmigung mehr
Technische Ausstattung:	jeweils baujahrstypische Ausstattung, Anschluss für Kabelfernsehen
Besondere Bauteile:	überdachte Terrasse zwischen Garage und Wohnhaus: drei Seiten von Mauer umgeben, nach Süden offen, Betonsteinpflaster, Holzkonstruktion, Glaselemente als Dach, Bauj. 2018/19 nach Aussage des Eigentümers; Balkon: ca. 12 m ² , Metallgeländer vom DG des Hinterhauses zugänglich

Heizung EG

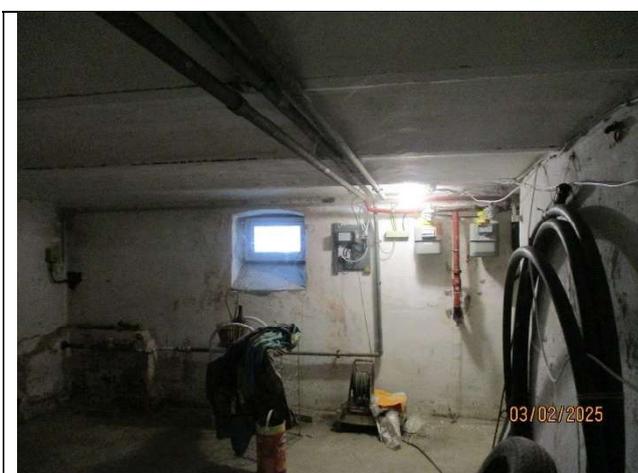
massiver mikrobiologischer Befall, Spitzbodenbereich mit Schädlingsbefall, Risse in der Fassade und in Decken, eine Außenwand im OG mit Feuchtigkeitsspuren, Durchlauferhitzer Mietwohnung defekt, Im letzten Winter hat laut Eigentümer Wasser im Keller gestanden, Verfugung teilw. schadhaft, Abplatzungen an Sockelputz, oberste Geschossdecke nicht ausreichend gedämmt, thermische Hülle genügt nicht heutigen Anforderungen

Kellerraum

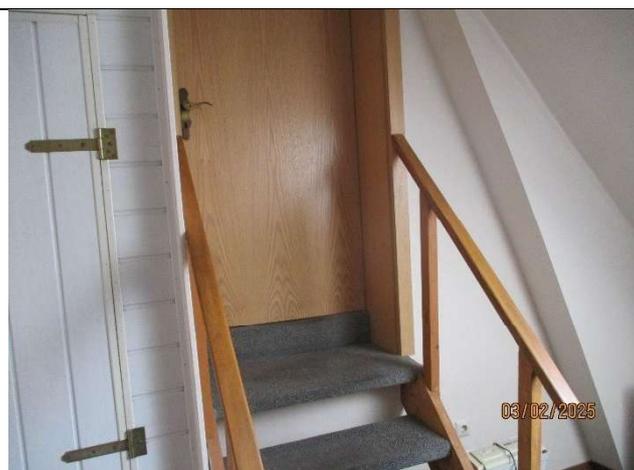
im Keller: zwei Kellerräume unter dem Vorderhaus, ehemaliger Kohlenkeller (Kriechkeller) unter dem hinteren Gebäudeteil nicht mehr zugänglich
<u>Einstufung/Besonderheiten:</u>	genutzt als drei Wohneinheiten: Wohnung im Vorderhaus im EG und OG, Wohnung im Hinterhaus im EG und DG, Mietwohnung im DG bzw. OG mit eigenem Seiteneingang; Wohnung im Hinterhaus kein komplett getrennter Wohnbereich, die Tür zum Wohnzimmer der Mietwohnung hat nur eine Durchgangshöhe von 1,7 m,

Tür zum Wohnzimmer der Mietwohnung

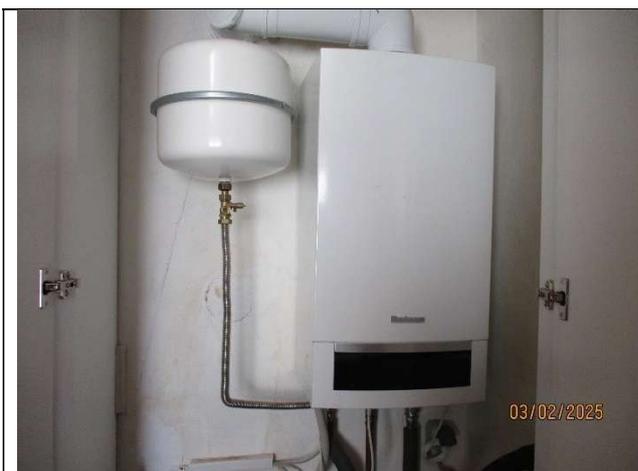
Heizung Mietwohnung

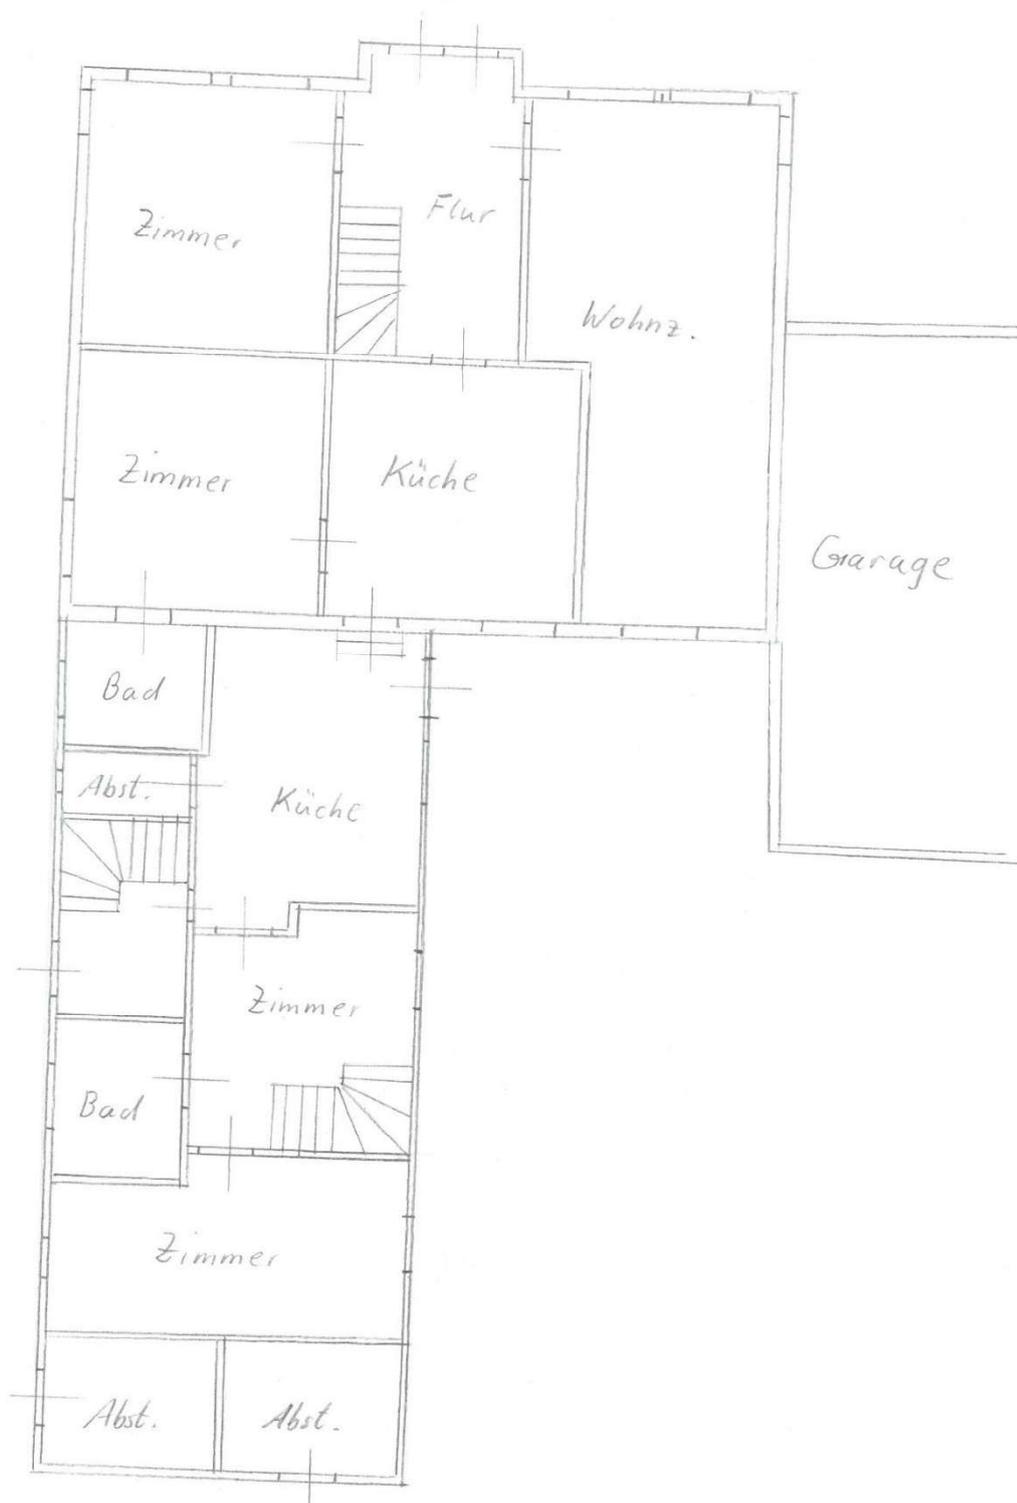
Erdgeschoss

<u>Gebäudeart:</u>	Gebäudetyp: Wohnhaus, ehemals Wohnhaus mit Stallanbau (heute Hinterhaus)
	Geschosse: Keller, Erdgeschoss, Obergeschoss, Dachgeschoss
	Unterkellerung: tlw. unterkellert
	Dachgeschossausbau: im Vorderhaus: Obergeschoss und nicht ausgebautes Dachgeschoss, im Hinterhaus: kein Obergeschoss, dafür ausgebautes Dachgeschoss
<u>Baujahr(e):</u>	ca. 1900, ca. 1934 Aufstockung, ca. 1980/82 Anbau Abstellräume mit Dachterrasse
	Baugenehmigungen: in der zur Verfügung gestellten Bauakte ist nur eine Genehmigung für den Anbau mit Dachterrasse und die Garage vorhanden. Im Rahmen dieser Genehmigungen ist das gesamte Gebäude zeichnerisch dargestellt. Der Gutachterausschuss geht daher von einem genehmigten Gebäude aus.
<u>Größe:</u>	Bruttogrundfläche: 518 m ²
	Wohnfläche: 122 m ² Wohnung 1 77 m ² Wohnung 2 <u>87 m² Wohnung 3</u> 286 m ² insgesamt
	Nutzfläche: 30 m ² Keller
<u>Raumaufteilung:</u>	siehe auch Grundriss (am Ende des Kapitels)
