Gutachten: 2024 - 0605

## GUTACHTEN

über den Marktwert

Wohn- und Gewerbeobjekt  
Gröpern 11 / Schützenwall 33, 38350 Helmstedt

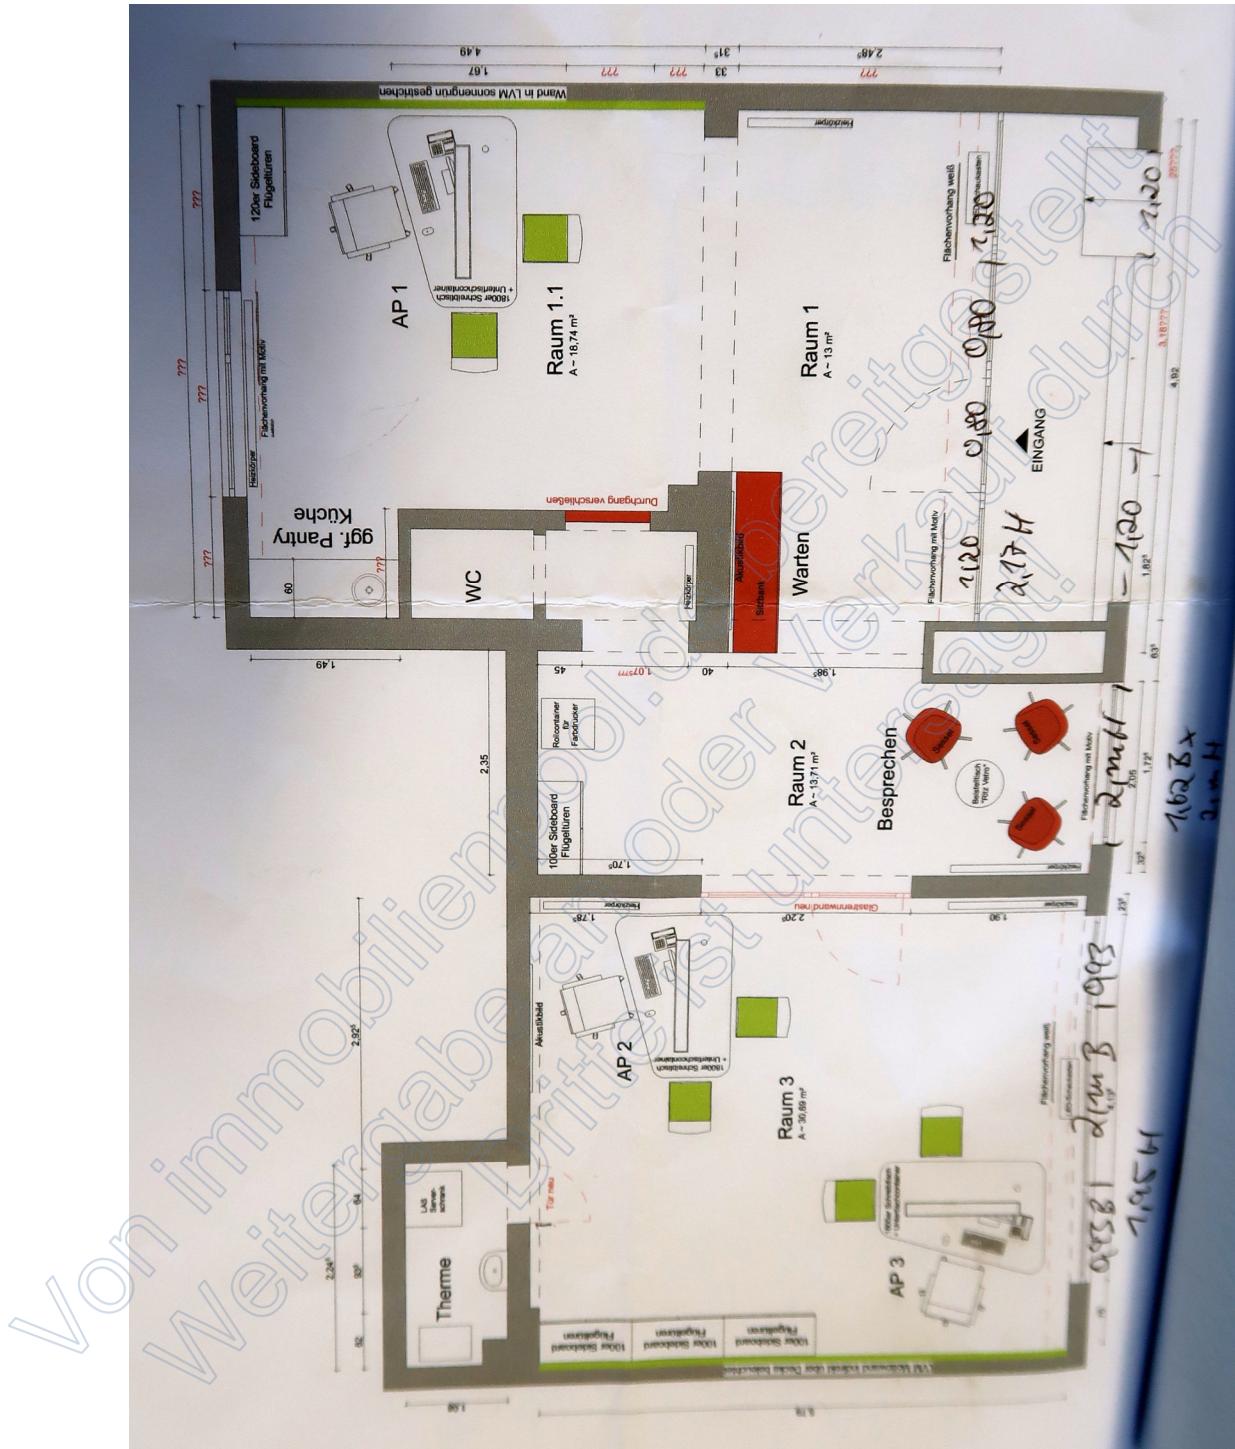
Quelle: Bauaktenarchiv Stadt Helmstedt; Grundriss Büro-/Ladenfläche Gröpern 11  
Aktueller Umbau/Nutzung ab 2016

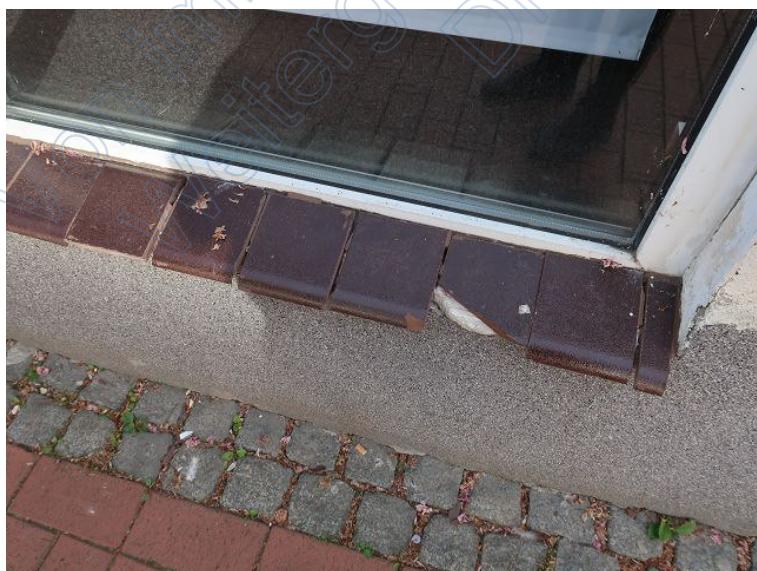
offene Fugen Fensterbänke

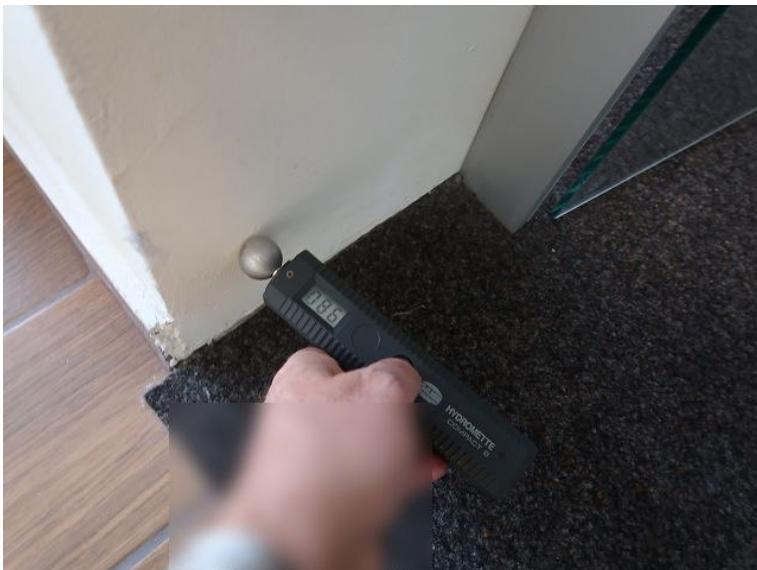
Baumängel/Schäden: Aufsteigende Feuchtigkeit an der Innenwand Raum 2-3, ursprünglich Außenwand der Garage zur Durchfahrt.

Feuchtigkeit Zwischenwand  
Raum 2 / 3 (Gann Hydromette)

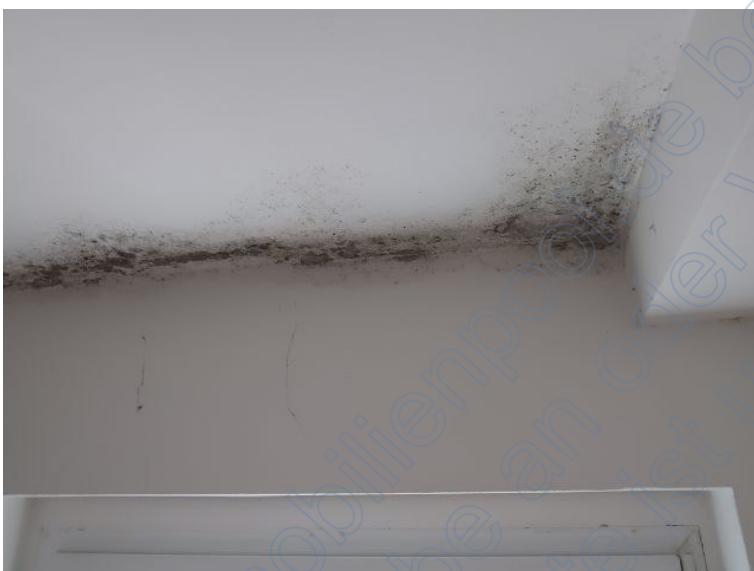
Schimmelpilzbefall Decke Anbau Therme, Schäden an der Bitumenbahn und Dachrinne darüber (Anlage Fotos).

In dem Gewerbeobjekt bestehen visuell im Bereich der Decke des Anbaus/Therme Schimmel- pilzbildungen durch eindringende Feuchtigkeit im Flachdachbereich. Eine Sanierung zum Substanzerhalt ist erforderlich. Für diese Sanierung werden, ohne erforderliche fachtechnische

Schimmel / Feuchtigkeitsschäden  
Dach Anbau Therme

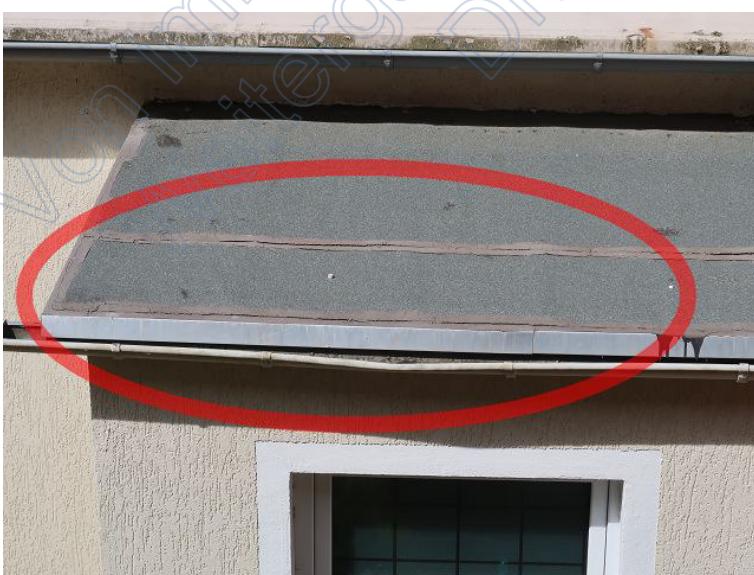
Der aktuelle Immobilienmarkt konsolidiert. Die ursprünglich einfach erstellten Gebäude erfüllen trotz Modernisierungsmaßnahmen nicht mehr vollständig heutige energetische Anforderungen. Die Büro-/Gewerbefläche befindet sich in einer Seitenlage, das Wohnhaus ist nur über den Schützenwall als Fußweg erreichbar und verfügt auch über keinen Gartenanteil. Im Kellergeschoss des Wohnhauses ist baujahresübliche aufsteigende Feuchtigkeit, im Teilbereich des Gewerbes eintretende Feuchtigkeit im Dachbereich erkennbar.

Dach Anbau Therme  
Undichtigkeit und Dachrinne

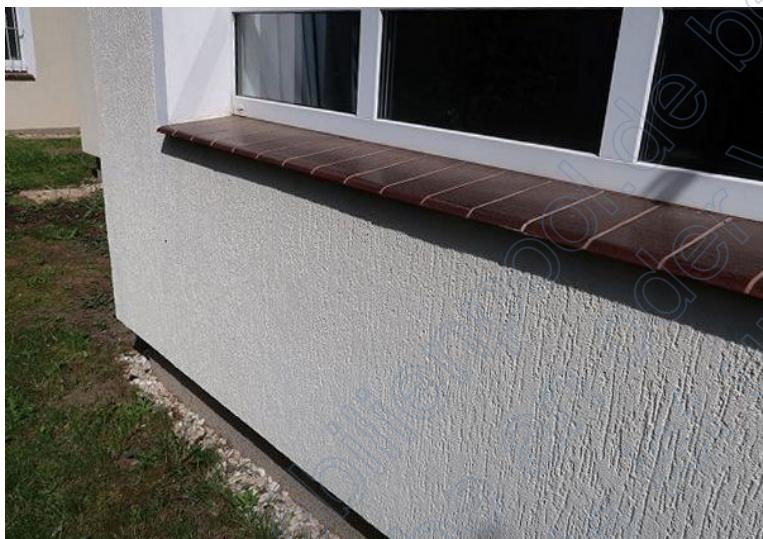
WDVS Fassade umlaufend  
Wohnhaus

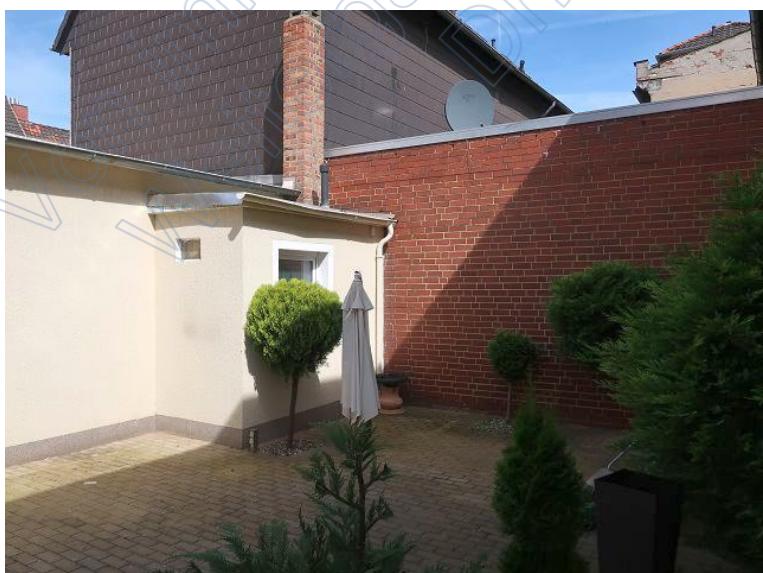
Innenhof zum Wohnhaus

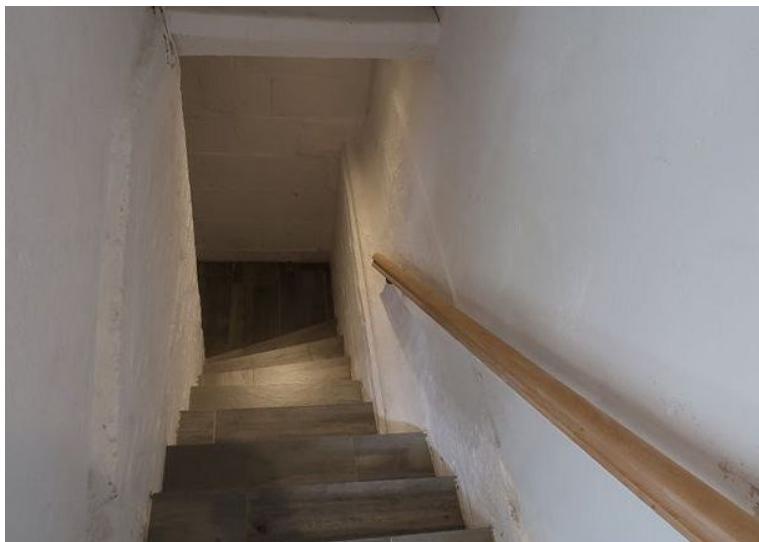
Treppe KG / Wand / Böden

Keller: Gründung Stampfbeton, Außenwand Betongroßblockstein  
Außenwände: Ziegelstein und Hochlochziegel, umlaufend WDVS, Kratzputz  
Decken: KG / EG / DG Esto-Fertigdecke (Ziegel/Fertigbalken)  
Dach: 36 ° Satteldach als Pfettendach, Holzdachstuhl  
Dachbekleidung: Tonpfannen, rot  
Fenster: Kunststoff, isolierverglast, Baujahr unbekannt ca. 2010 - 2014  
Türen: Holz, weiß gestrichen, Vollglastüren und Schiebeelement EG  
Hauseingangstür: Kunststoff mit Glaseinsatz  
Treppen: EG-DG Holztreppe und Holzhandlauf baujahresgemäß  
KG Betontreppe mit Fliesenbelag, KG-Außentreppe zum Innenhof

Grundrisslösung WE:	Übliche Raumaufteilung mit guter Belichtung und Querlüftung
Lichte Höhen:	KG ca. 1,85 m, Wohnung EG und OG ca. 2,50 m
Wohn-/Nutzfläche:	nach Bauakte rd. 190 m <sup>2</sup> Wfl. (EG 74,11m <sup>2</sup> + OG 71,28m <sup>2</sup> + DG 45m <sup>2</sup> ) rd. 74 m <sup>2</sup> Nfl. KG
Modernisierungen:	Gebäude und Wohnung letzte ca. 2010 - 2014
Zustand:	Das Objekt ist standsicher. Energetischer Modernisierungen der Fassade und Fenster, als auch durchgreifende Renovierungen der Innenräume, einschl. Modernisierung der Bäder und Böden.
Baumängel/Schäden:	Kellerräume mit einer für die Baujahre typischen aufsteigenden Feuchtigkeit an den Kellerwänden mit Schwerpunkt Außenwand Raum Süd-West.

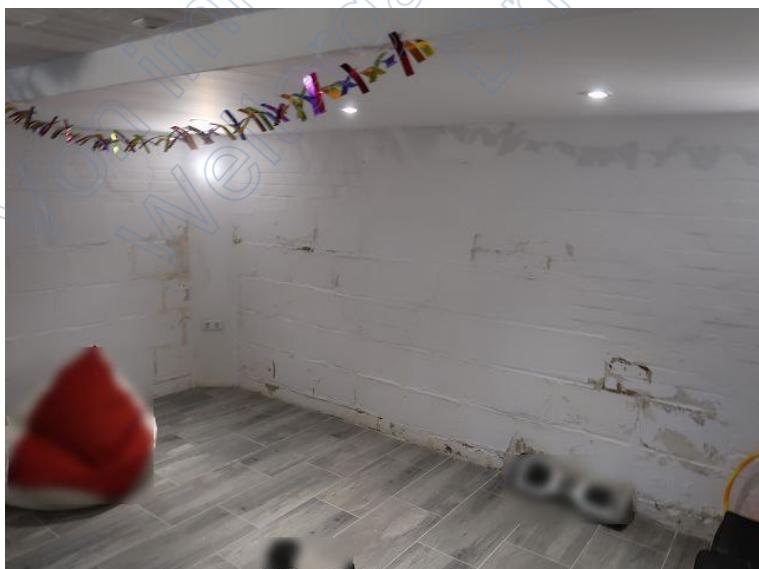
Feuchtigkeit Raum KG Süd-West
