### **Kurz-Exposé zum Gutachten Nr. AG Stadthagen 8 K 11/25**

| <b>Objekt:</b> | Grundstück „ <b>Mathestraße 13, 31559 Hohnhorst</b> “, bebaut mit einem Einfamilienhaus und einer Garage |
| <b>Zweck der Ausarbeitung:</b> | Kurz-Exposé zum Verkehrswertgutachten zum Zweck der Zwangsversteigerung |

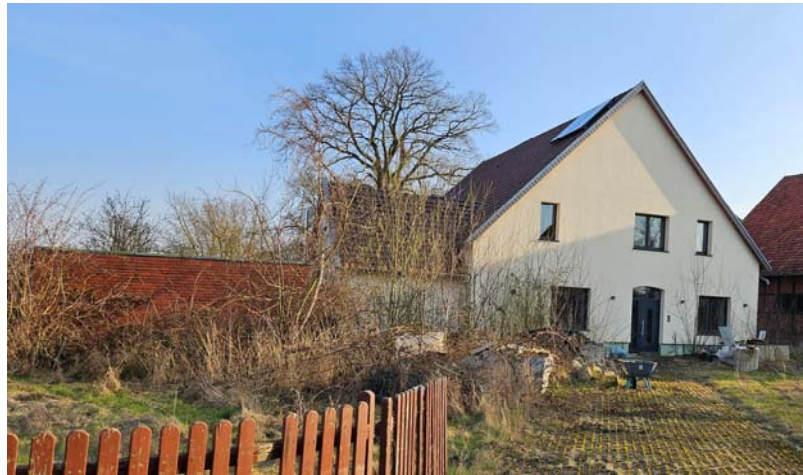
**3.1. Wohnhaus**Foto

(aufgenommen bei der Ortsbesichtigung von der angrenzenden Straße)

freistehendes Einfamilienhaus,  
bestehend aus einem Hauptgebäude mit seitlichem Anbau  
(ehemaliger Stall)

Putz mit Anstrich,  
Sockelbereiche noch nicht fertiggestellt

Satteldächer, zimmermännische Konstruktionen, Ziegeleindeckung,  
Regenfallrohre noch nicht angeschlossen
