Gutachten über den Verkehrswert (Marktwert)

Zwangsversteigerungssache

Geschäftsnummer **NZS 8 K 35/23**

Wohngebäude mit 2 Stallgebäuden
Im Winkel 9, 38381 Jerxheim

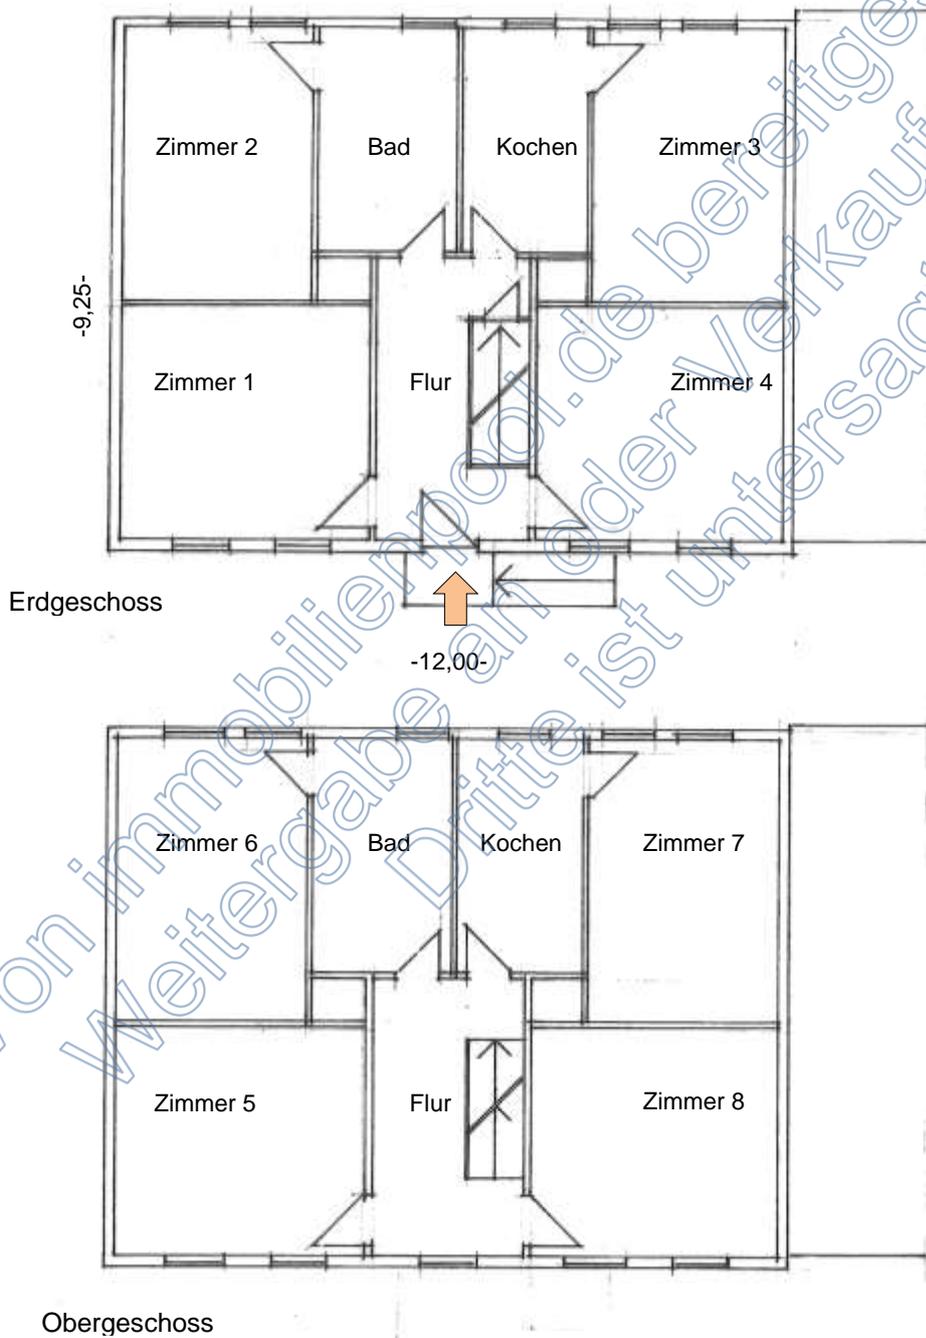
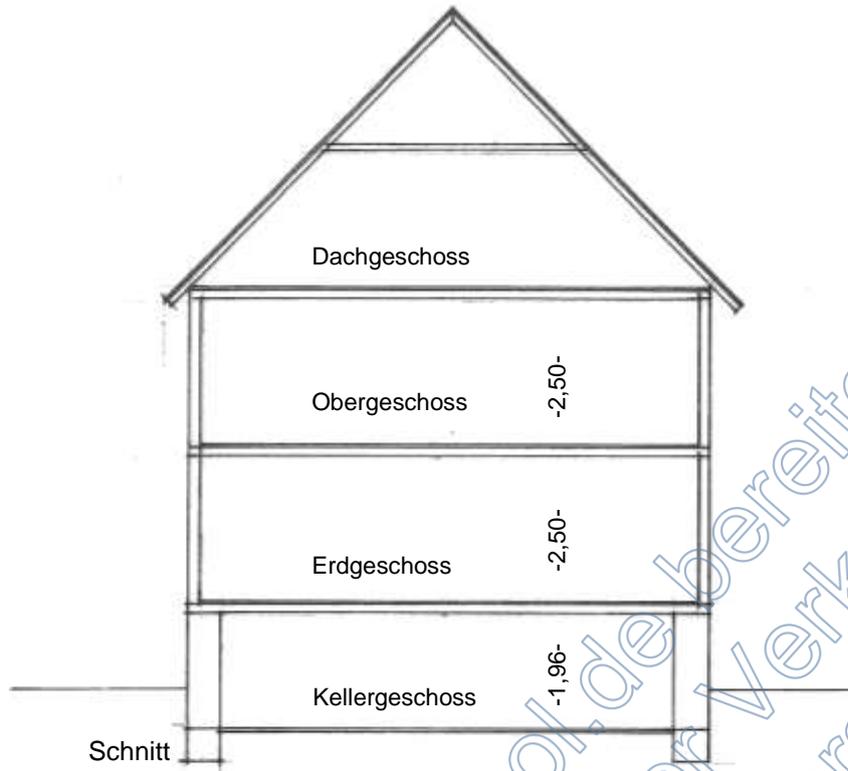
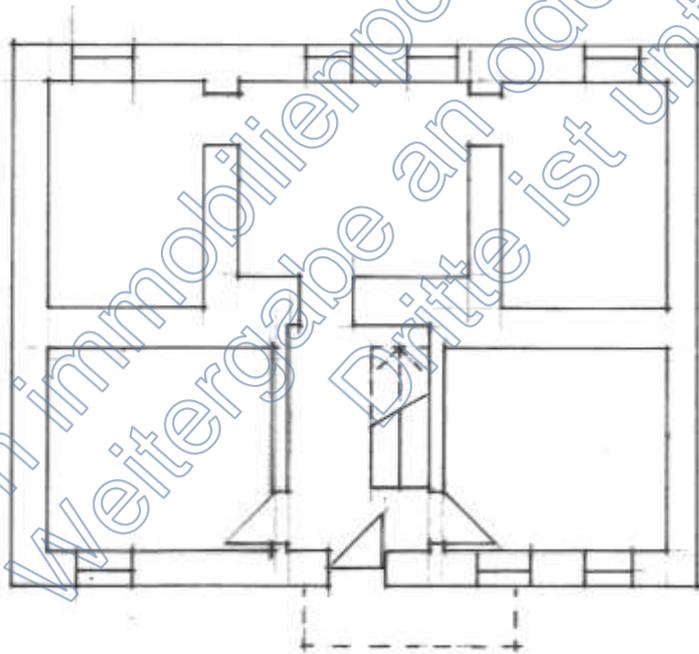
Kellergeschoss

Grundriss, Schnitt Skizzen als Übersicht des Bestands.

Grundrisse unmaßstäblich Bestand skizziert als Überblick und Anlage zur Berechnung Wohnfläche.

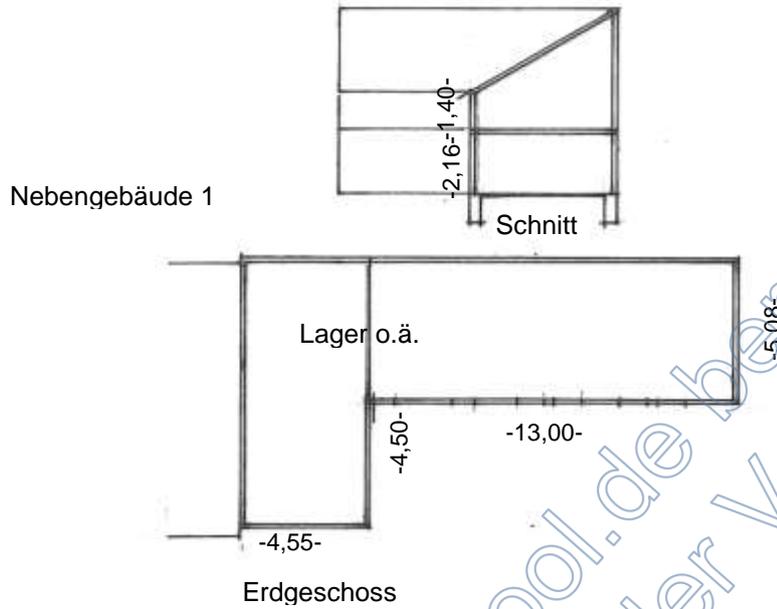
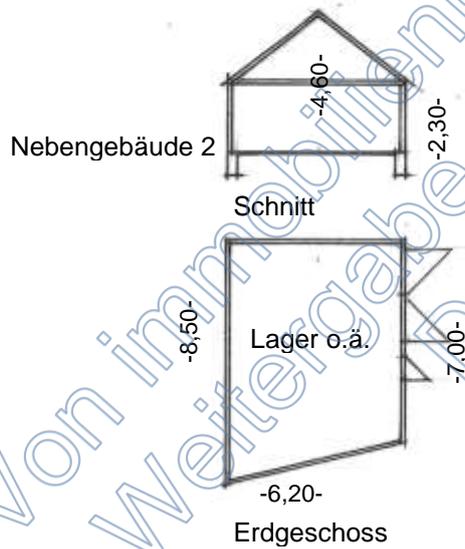
Nebengebäude 1 und 2, ehemals Stall o.ä.

Grundriss, Schnitt Skizzen als Übersicht des Bestands mit ungefähren Maßen.

Grundrisse unmaßstäblich Bestand skizziert als Überblick und Anlage zur Berechnung Wohnfläche.

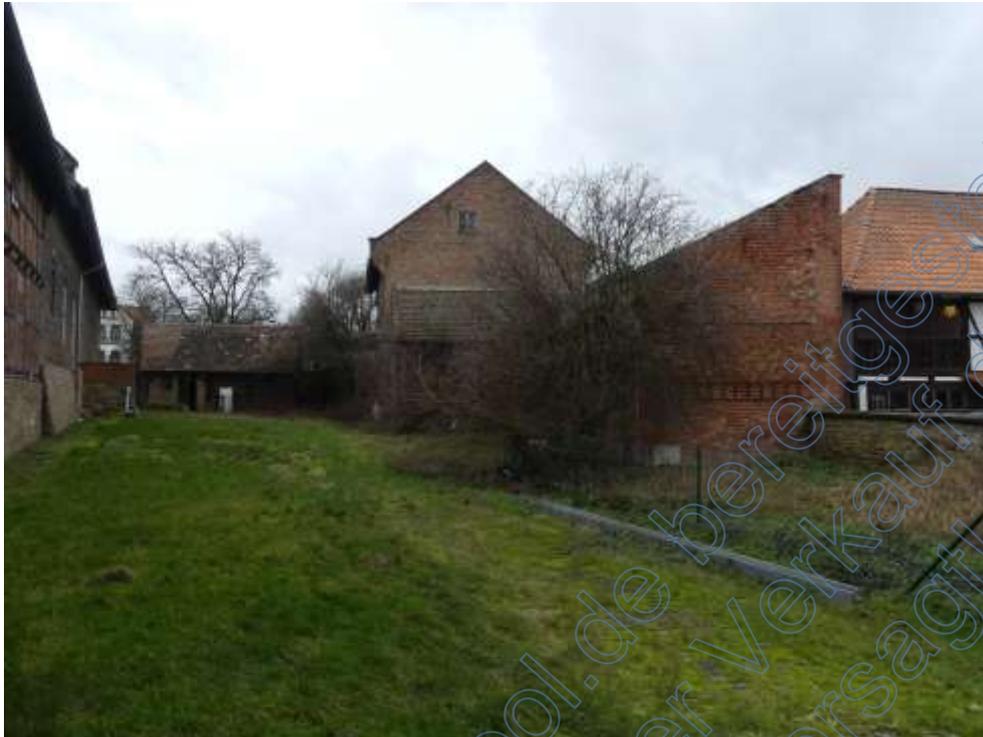
Bebauung
Wohngebäude mit
2 Nebengebäuden in
Mauerwerk- und
Fachwerkkonstruktion

Grundstück Im Winkel 9, 38381 Jerxheim mit Blick nach Westen

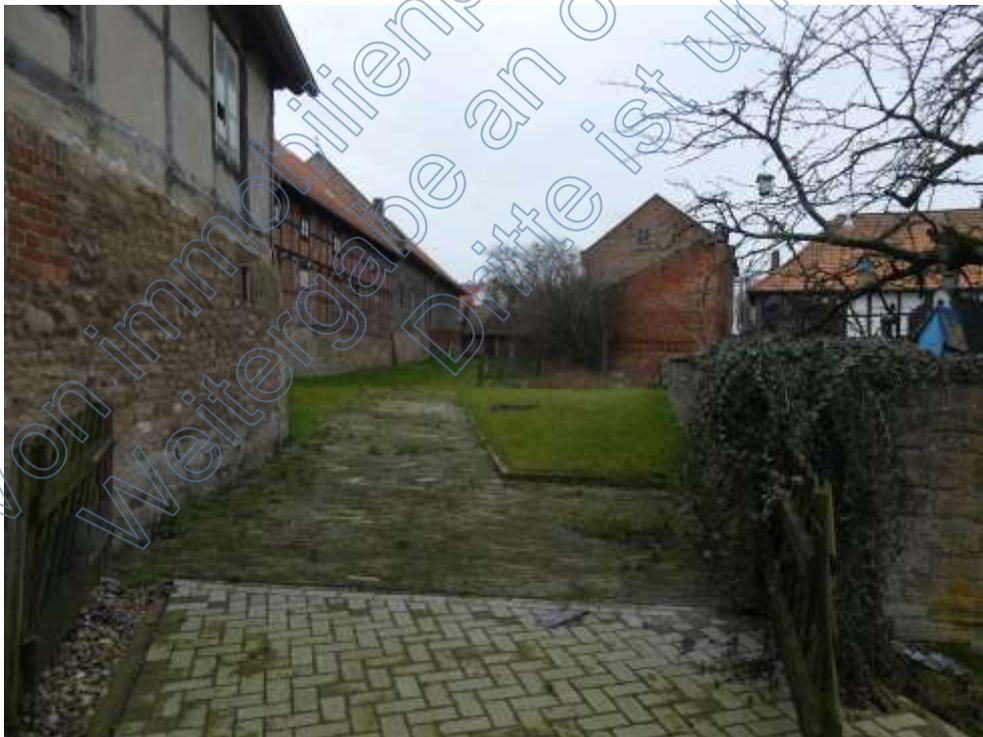
Grundstückszufahrt mit Blick nach Westen

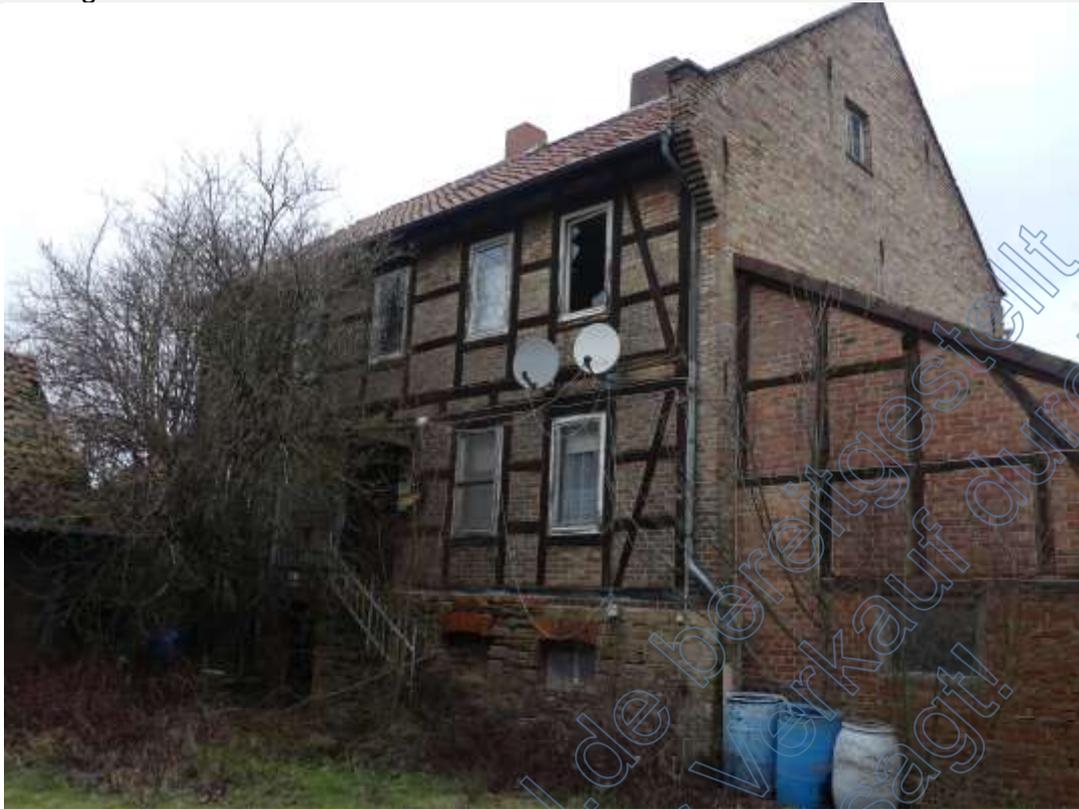
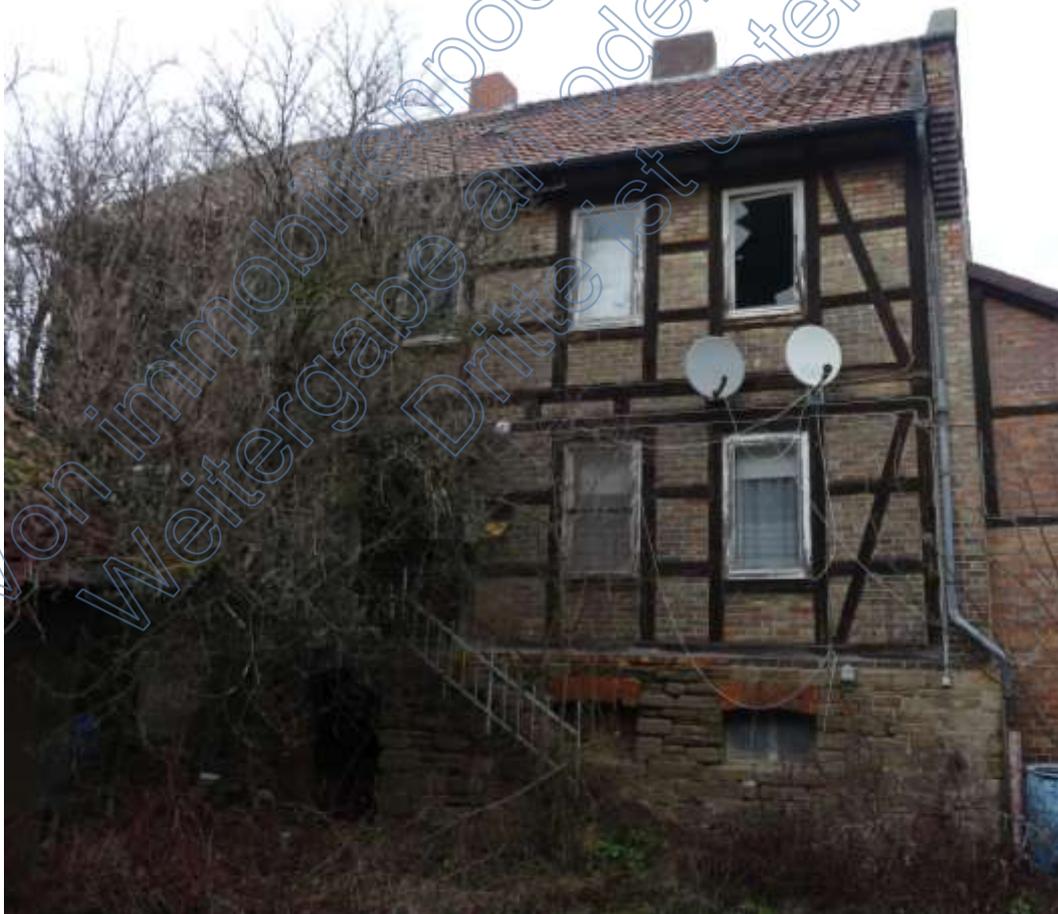
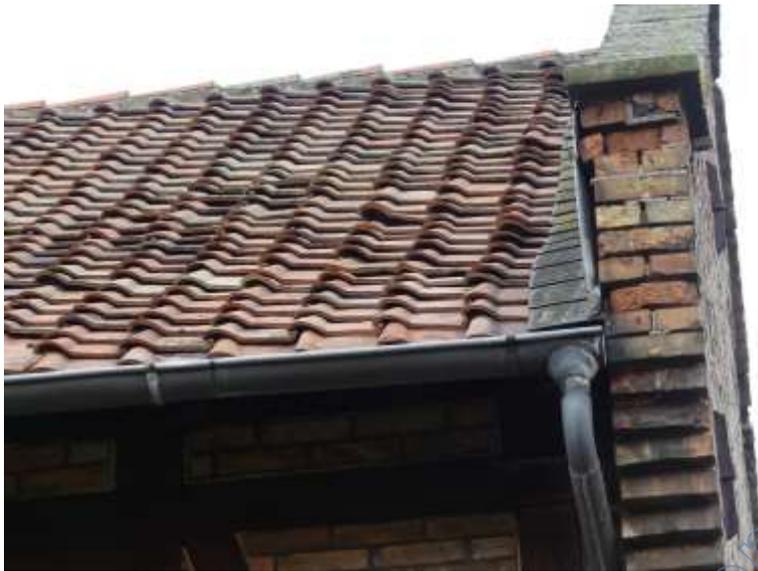
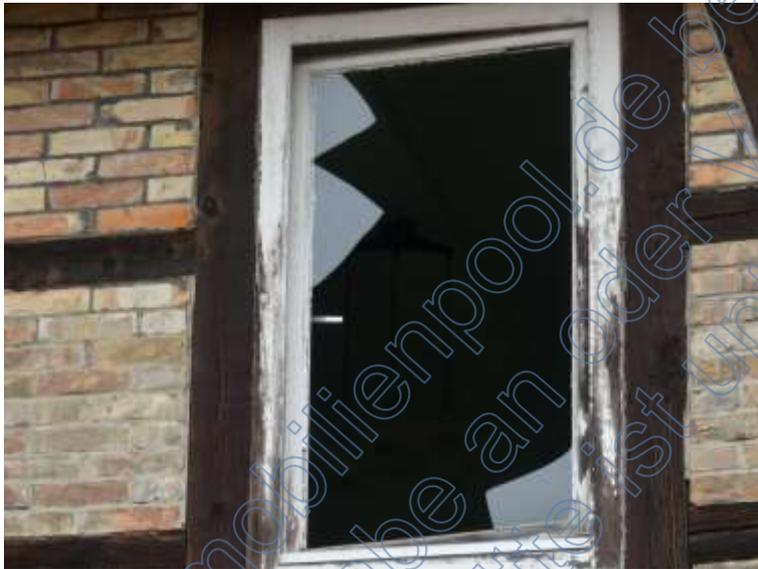
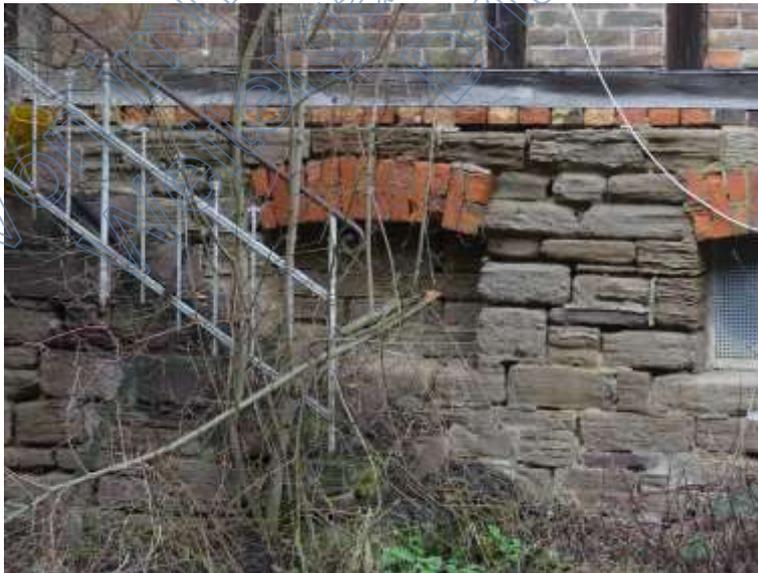
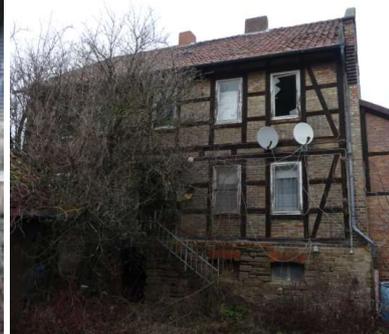
Wohngebäude

- o Fassade: Fachwerk, Holzbauteile verwittert u. teils beschädigt, evtl. Fäulnis-schäden, Mauerwerk Teilreparaturen. Mindestreparaturen zur Erlangung der RND.
- o Hauseingangstreppe wirkt baufällig, mind. reparaturbedürftig. Mindestreparaturen zur Erlangung der RND.
- o KG: 1 Stahlträger in Decke eingebaut, wirkt nicht fachgerecht.
- o DG: Insektenbefall in Teilbereich erkennbar, ob noch aktiv ist nicht bekannt, Prüfung erf. Pauschal berücksichtigt unter eingeschätzter RND, erf. Modernisierungen u.a.
- o Dacheindeckung: überaltert, teils Fehlstellen, eindringende Nässe. Mindestreparatur i.R.d. RND Überwiegend berücksichtigt bei Einschätzung Restnutzungsdauer (RND)
