Exposé  
zum  
**GUTACHTEN**  
über den Verkehrswert (Marktwert, i. S. d. § 194 Baugesetzbuch)  
der bebauten Grundstücke  
**Ringstraße 11 37619 Bodenwerder - Kemnade**  
**bebaut mit einem Einfamilienhaus mit Hofscheune und Nebengebäude**  
(ehem. landwirtschaftliche Wohn-/Wirtschaftsgebäude)

Geschäftsnr. 8 K 44/21

| <b>Wertermittlungsobjekt</b> | Einfamilienhaus mit Hofscheune und Nebengebäude<br>Ringstraße 11<br>37619 Bodenwerder-Kemnade | | |

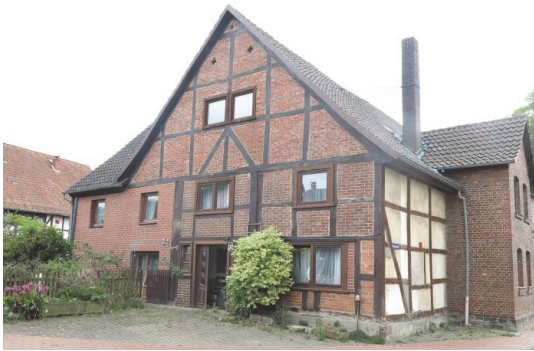
### A) Wohnhaus

- 2-geschossiges Gebäude
- geringfügige Unterkellerung (1-Raum-Gewölbekeller, lichtetes Innenmaß ca. 4 x 6 m)
- Dachgeschoss nicht ausgebaut
- Freistehend (erweitert durch B)
- Überwiegend Fachwerkkonstruktion, tlw. Anbauten in Massivbauweise
- Satteldach mit Giebelhaus
- Baujahr geschätzt um 1870
- tlw. Umbauten und Modernisierungen, insbesondere in 1994

Das Wohngebäude A) wurde lt. Inschrift in 1870 in überwiegender Fachwerkbauweise errichtet. Das Gebäude war Wohnung zum damaligen Kleinbauernhof, Teile des Gebäudes (südlicher Bereich) waren bauzeittypisch auch als Stallung genutzt. In 1994 erfolgten zuletzt einige Umbauten, so wurden die genannten Stallungen zu Wohnraum (EG) und Kinderzimmern (OG) umgebaut. Seitdem wurde das Gebäude anscheinend nicht mehr modernisiert und augenscheinlich zuletzt auch kaum mehr ausreichend instandgehalten. Nach dem Tode der Erblasser und Nutzer stand das Objekt ungenutzt, im Februar 2021 kam es dann bei Stark-Frost zu Frostschäden an Wasserboiler und Heizungen im OG mit tlw. stärkeren Wasserschäden im Bereich unterhalb des Badezimmers.

Auch sonst zeigt das Wohnhaus einen (dem hohen Baualter entsprechenden) nur etwa ausreichenden baulichen Zustand und für eine zukunftsorientierte Fortnutzung größeren Modernisierungsbedarf.

Im Februar 2021 kam es bei extremer Kälte zu Wasserschäden im Bad OG, wo der Warmwasserboiler und verschiedene Heizkörper geplatzt sind. In Folge sind insbesondere die Holzbalkendecke sowie der Raum unterhalb des Bades stark in Mitleidenschaft gezogen und bedürfen einer umfassenden Sanierung. Auch die sonstigen Räumlichkeiten wirken deutlich überaltert und das Gebäude in Gänze modernisierungs- / renovierungsbedürftig.

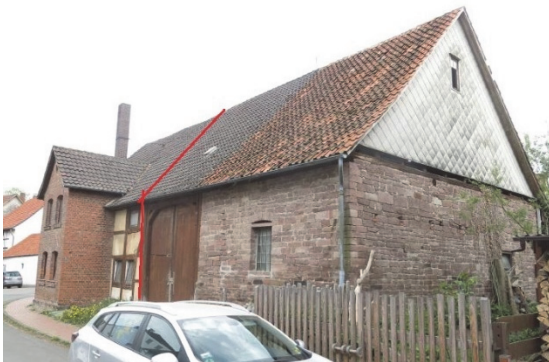
### B) Wirtschaftsgebäude

- 1-geschossiges Gebäude
- nicht unterkellert
- Dachgeschoss nicht ausgebaut
- Anbau an A)
- Außenwände überwiegend massiv, Innen Holztragwerk
- Satteldach, rückseitig abgeschleppt als Hofraumüberdachung
- Baujahr geschätzt um 1870

Das Wirtschaftsgebäude B) mit Wagendecke und Ställen im EG und Heuboden im DG wurde vermutlich ebenfalls um 1870 errichtet. Im Laufe der Jahrzehnte wurde offensichtlich das Dach partiell neu gedeckt und der Giebel bekleidet (beides länger zurückliegend), ansonsten wirkt das Gebäude relativ „original“. Entsprechend wirkt es heute weitgehend überaltert und wirtschaftlich abgeschrieben. Im gegenwärtigen Zustand wäre es lediglich für einfachste Lagernutzungen noch bedingt tauglich.

Die ehemalige Hofscheune B) ist überwiegend in Bruchsteinmauerwerk mit innerem Holztragwerk erstellt. Dieses Gebäude ist weitgehend überaltert, es entspricht weder zeitgemäßen landwirtschaftlichen Anforderungen noch ist es unmittelbar für alternative Nutzungen (Werkstatt o. ä.) geeignet, Lediglich als einfachstes Kaltlager könnte das EG derzeit genutzt werden, während die Decke über dem OG aktuell nicht als trittsicher eingeschätzt wird und daher nicht nutzbar wäre. So würde ein Erwerber des Grundstücks ein erhebliches Gebäudevolumen mit kaufen, dass zumindest im Bestand zu sichern oder ggf. abzureißen wäre. Da die Abbruchkosten den Bodenwert der Fläche übersteigen scheint diese Option zumindest nicht marktgemäß.

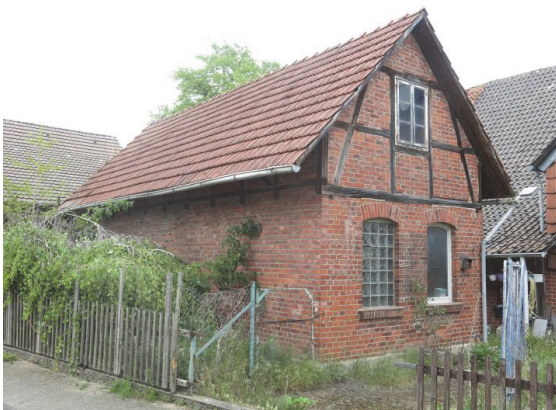
### C) Nebengebäude

- 1-geschossiges Gebäude
- ca. 1/3 unterkellert
- Dachgeschoss nicht ausgebaut
- freistehend
- Massiv- und Fachwerkbauweise
- Satteldach
- Baujahr geschätzt um 1900

Das Gebäude C) ist als überwiegender Mauerwerksbau vermutlich etwas später entstanden (Annahme um 1900). Die ursprüngliche Nutzung dieses Gebäudes ist unbekannt, die zukünftige Nutzung im Grunde völlig abhängig von den Vorstellungen der Erwerber (Einschränkungen aufgrund der Grenzbebauung beachten - i. A. keine Aufenthaltsräume < 3 m zur Grenze!). Auch dieses Gebäude ist relativ überaltert und müsste je nach Nutzung mehr oder weniger deutlich saniert werden, grundsätzlich scheint es aber für Umnutzungen geeignet.

Das Nebengebäude C) ist ein „charmantes“ kleines Ziegelgebäude, das im Zusammenhang mit A) und B) durchaus einen Reiz für das Gesamt-Grundstück darstellt. Auch dieses Gebäude ist relativ überaltert und entweder mit einfachster Instandhaltung weiter für Hobbyzwecke (zuvor Vogelhaltung) zu nutzen, oder aber in größerem Umfang zu renovieren und dann ggf., auch hochwertigeren Nutzungen (z. B. „Home-Office“, Gästewohnung o. ä.) zuzuführen, Dabei darf allerdings zum einen der Sanierungsaufwand keinesfalls unterschätzt werden, zum anderen

ist zu beachten, dass z. B. Aufenthaltsräume > 3 m Abstand zur Westgrenze (Flurstück 39/7) haben müssen.
