AUSZUG AUS DEM GUTACHTEN

über den Verkehrswert (Marktwert) gemäß § 194 des Baugesetzbuchs (BauGB) in der Fassung der Bekanntmachung vom 03.11.2017 (BGBl. I S. 3634 ff.) für das folgende Wertermittlungsobjekt:

Gemeinde:	Groß Ippener
Straße, Hausnummer:	Am Gewerbegebiet 32
Bebauung:	Lagerhalle mit Büro und Wohnung und Garagen
Baujahr:	1992
Wohn- und Nutzfläche:	1.595 m ²
Gemarkung:	Groß Ippener
Flur:	13
Flurstücke:	1/6
Gesamtfläche:	14.874 m ²
Grundbuchbezirk:	Groß Ippener
Grundbuchblatt:	792, lfd. Nr. 1
Eigentümer:

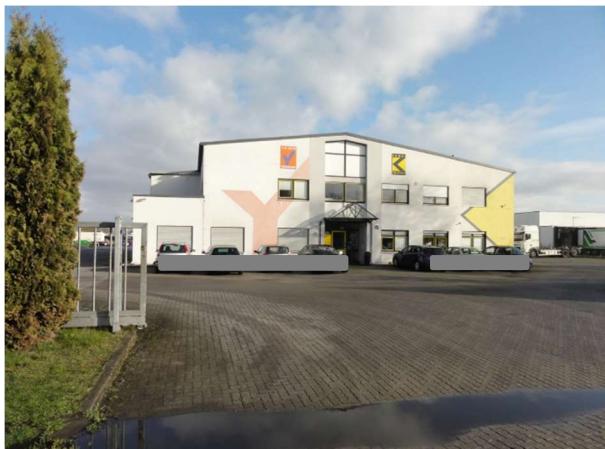
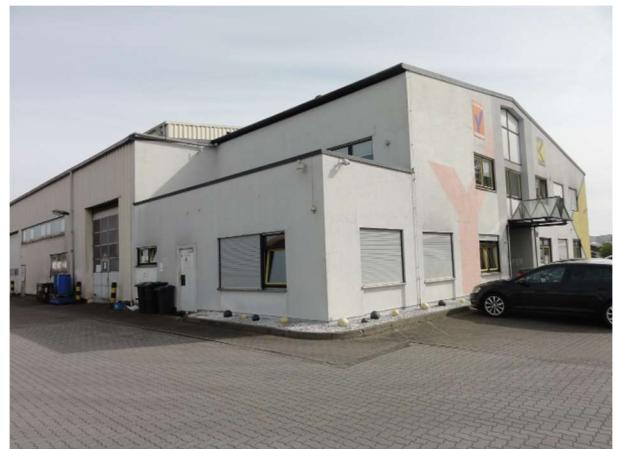
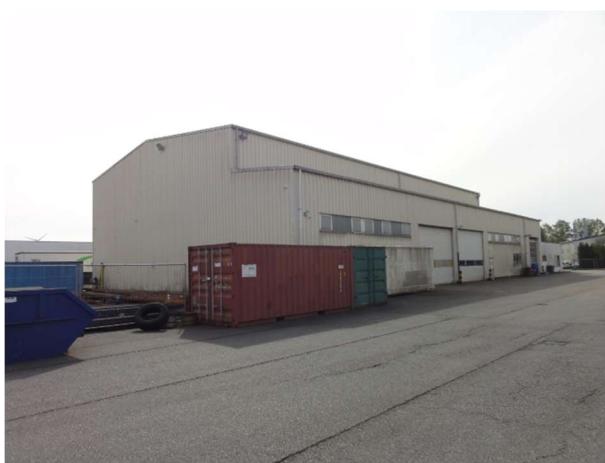
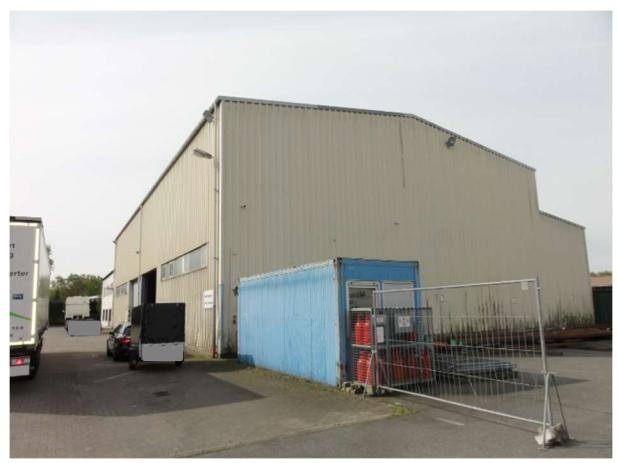
Fotos: (aufgenommen bei der örtlichen Ortsbesichtigung)

- Baumängel / Bauschäden:
- Hallendach tlw. undicht
 - Fliesen im Sanitärbereich tlw. schadhaft
 - Warmluftheizung in der Werkstatt lt. Mieter nicht funktionsfähig
- Einstufung des Zustandes:
- dem Alter entsprechend mit Instandhaltungs- und Instandsetzungsdefiziten sowie Modernisierungsstau
mäßiger Unterhaltungszustand

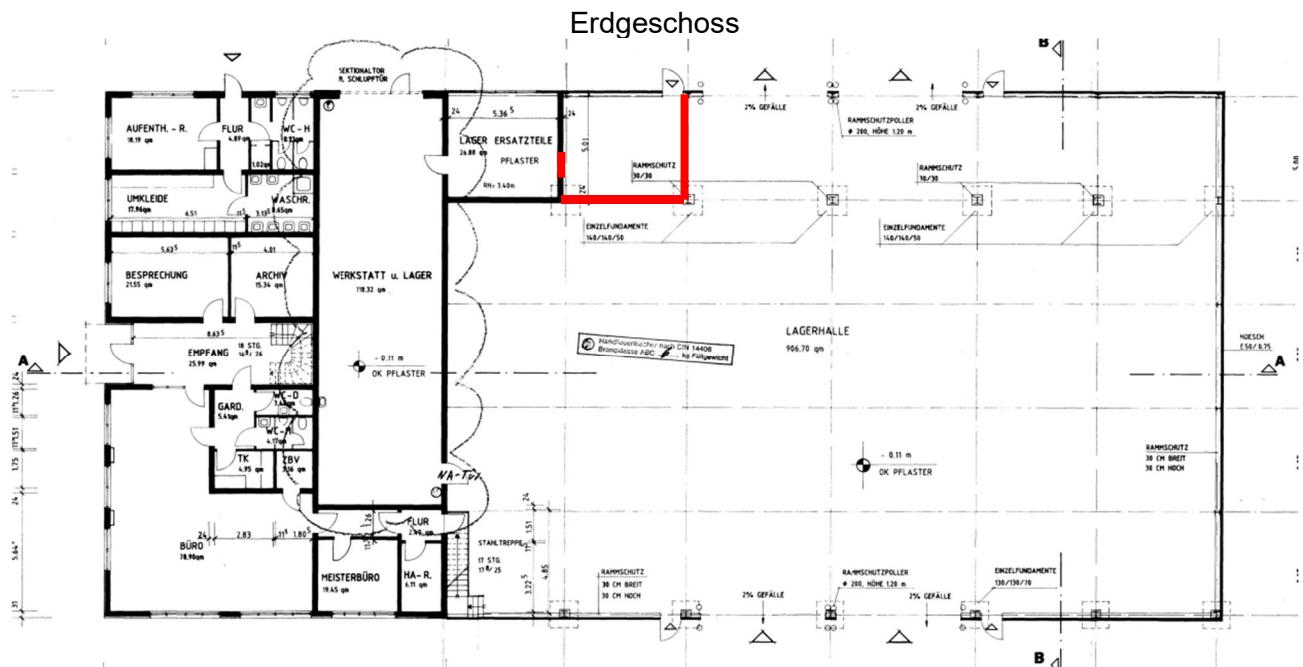
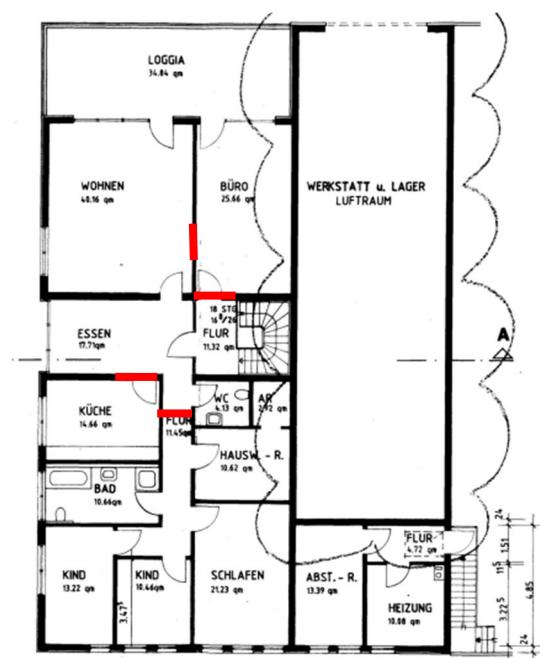
Grundrisse

Die örtlich vorhandene Raumaufteilung weicht, wie in Rot dargestellt, von der in den Grundrissen dargestellten Aufteilung ab, da die Wohnung tlw. für Bürozwecke genutzt wird und das Ersatzeilager vergrößert ist.
