# AUSZUG AUS DEM GUTACHTEN

über den Verkehrswert (Marktwert) gemäß § 194 des Baugesetzbuchs (BauGB) in der Fassung der Bekanntmachung vom 03.11.2017 (BGBl. I S. 3634 ff.) für das folgende Wertermittlungsobjekt:

Gemeinde:	Harpstedt, Flecken
Straße, Hausnummer:	Freistraße 13
Bebauung:	Wohn-/Wirtschaftsgebäude mit Mühlengebäude und weiteren Nebengebäuden
Baujahr:	verschiedene
Gemarkung:	Harpstedt
Flur:	14
Flurstück:	437/4
Gesamtfläche:	5.279 m <sup>2</sup>
Grundbuchbezirk:	Harpstedt
Grundbuchblatt:	2000, lfd. Nr. 4
Eigentümer:

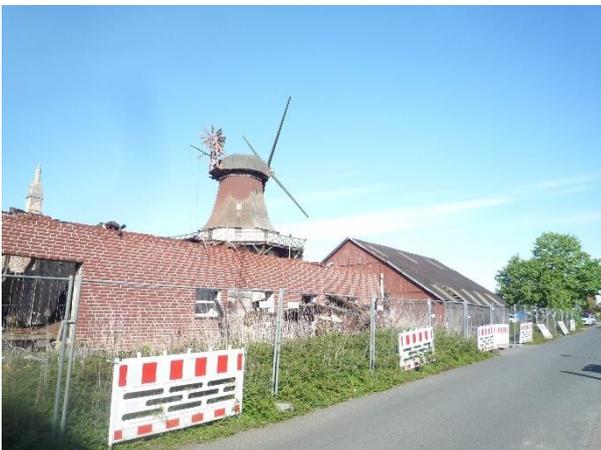
Fotos: (aufgenommen bei der Ortsbesichtigung)

Baumängel / Bauschäden: Das Gebäude ist im Jahr 2022 abgebrannt und nicht mehr nutzbar.

Einstufung des Zustandes: vollständig abgängig

Aufgrund des Brandschadens ist keine Nutzungsmöglichkeit des Gebäudes gegeben. Der Gutachterausschuss verzichtet aufgrund dessen auf eine Baubeschreibung. Ebenfalls ist keine Restnutzungsdauer darstellbar.

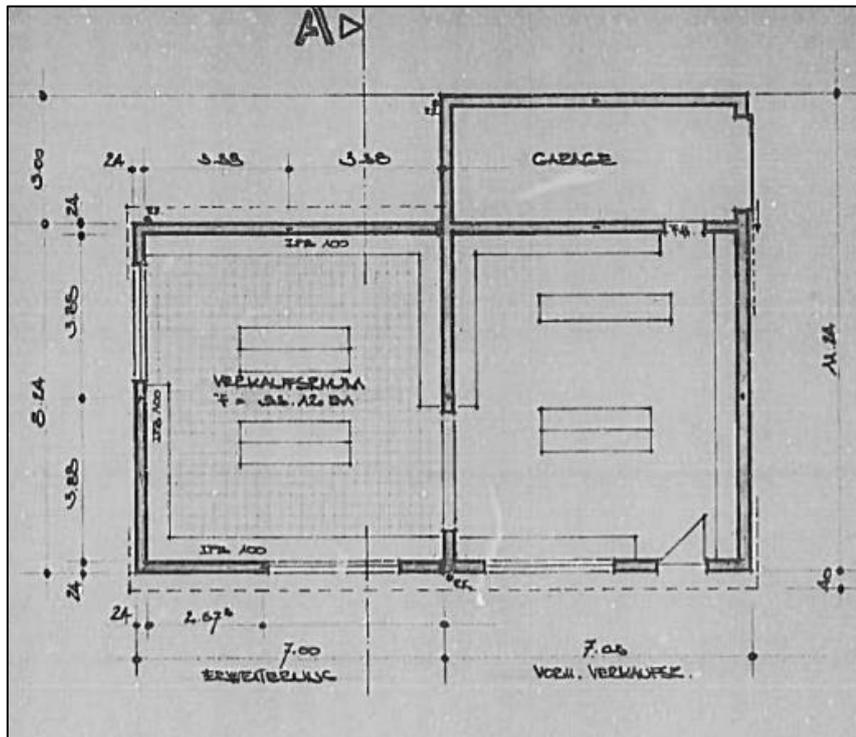
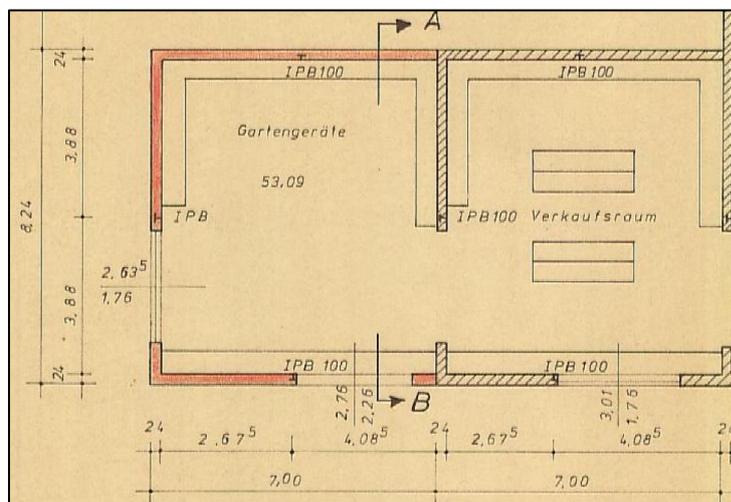
Erdgeschoss

Grundrisse

Quelle: Auszug aus den Bauakten (unmaßstäblich)

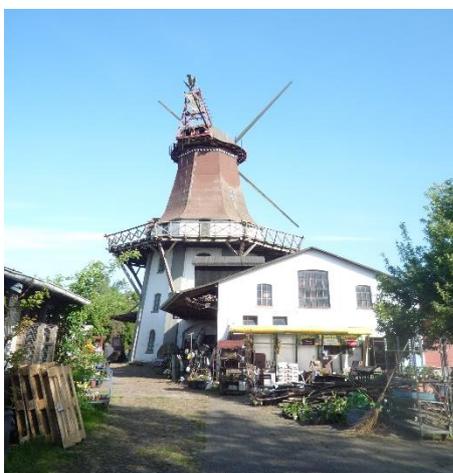
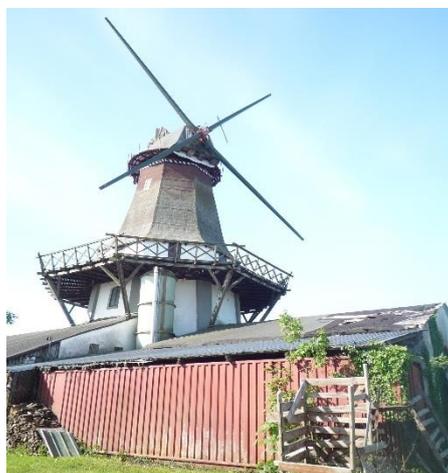
Fotos: (aufgenommen bei der Ortsbesichtigung)

- Baumängel / Bauschäden:               ▪ zurückgebaute Flügel  
  ▪ tlw. schadhafte Außenputzflächen  
  ▪ tlw. schadhafte Fenster

Einstufung des Zustandes:               unterdurchschnittlich unterhalten

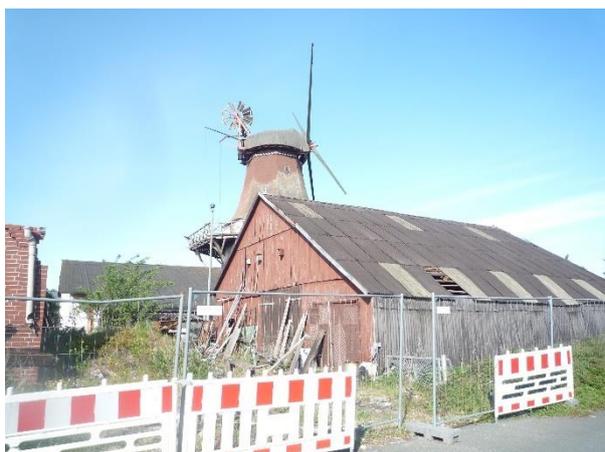
Versorgungseinrichtungen:	Strom- und Wasseranschluss
Entsorgungseinrichtungen:	Anschluss an die Kanalisation
Grundstücksbefestigungen:	Pflasterung der Auffahrt, der Stellplätze und der Fußwege mit Klinkerpflaster, Betonsteinpflaster, Natursteinpflaster und Schotter
Einfriedung:	einfache Einfriedung tlw. mit Holzzaun
Gartenanlage:	Rasenfläche
Sonstige Nebengebäude:	massive Garage Scheune (abgängig) einige Überdachungen/Anbauten
