**KURZGUTACHTEN**  
**2025-340**  
**Geschäftsnummer: 9 K 12/24**

über den Verkehrs- / Marktwert gemäß § 194 BauGB des mit einem  
Einfamilienhaus und Nebengebäude bebauten Grundstücks  
„Vinter Schulstraße 3“ in 49586 Neuenkirchen

Wertermittlungsobjekt: Einfamilienhaus mit Nebengebäude, „Vinter Schulstraße 9“, 49586 Neuenkirchen, Wertermittlungsstichtag: 15.05.2025

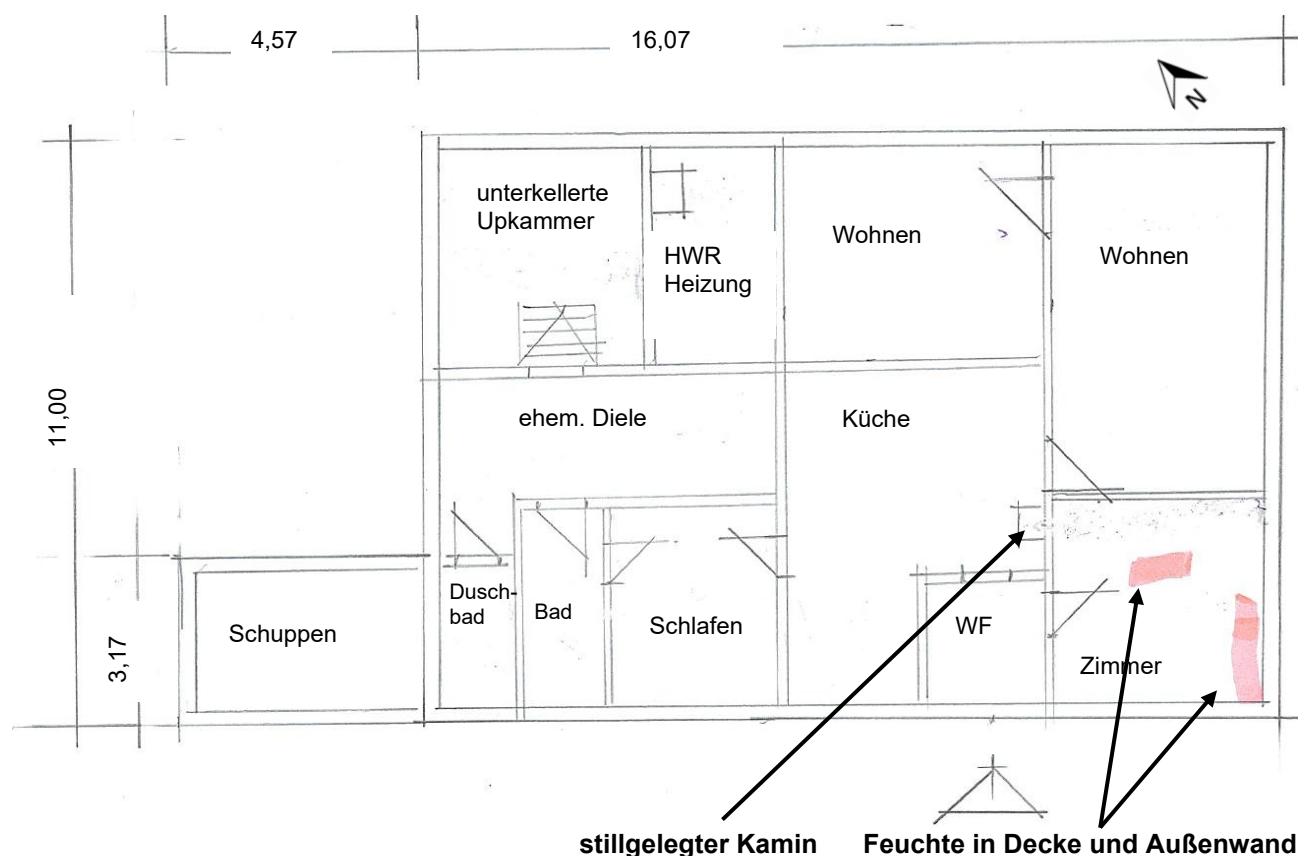
Dem Sachverständigen lagen keine Grundrisse vor. Die nachfolgende Grundrisszeichnung wurde vom Sachverständigen handschriftlich, ohne Maßstab, erstellt.

Auf eine detaillierte Wohnflächenberechnung wird in dieser Wertermittlung verzichtet, da keine Grundrisszeichnung des Gebäudes vorliegt. Der Sachverständige hat lediglich eine handschriftliche Grundrisszeichnung des Erdgeschosses erstellt, jedoch nicht maßstabsgerecht. Es handelt sich um Circamaße.
