AUSZUG AUS DEM GUTACHTEN

über den Verkehrswert (Marktwert) gemäß § 194 des Baugesetzbuchs (BauGB) in der Fassung der Bekanntmachung vom 03.11.2017 (BGBl. I S. 3634 ff.) für das folgende Wertermittlungsobjekt:

Gemeinde:	Harpstedt, Flecken
Straße, Hausnummer:	Burgstraße 28
Bebauung:	Wohnhaus
Baujahr:	1958
Wohnfläche:	105 m ²
Gemarkung:	Harpstedt
Flur:	14
Flurstück:	426
Fläche:	670 m ²
Grundbuchbezirk:	Harpstedt
Grundbuchblatt:	2987, lfd. Nr. 2

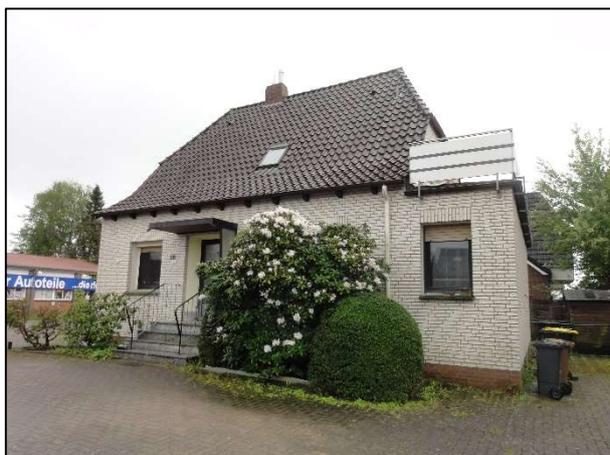
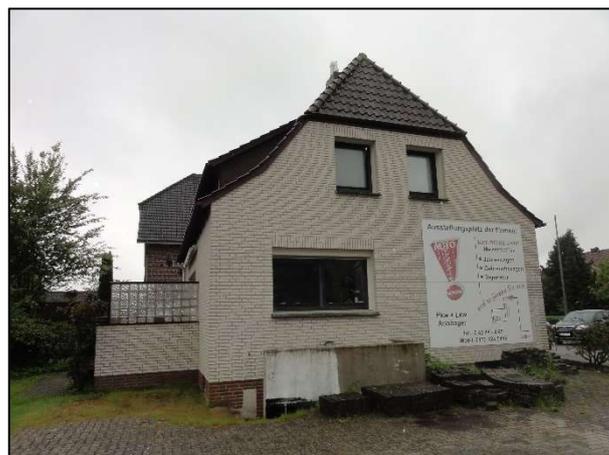
Fotos: (aufgenommen bei der Ortsbesichtigung)

| Baumängel / Bauschäden: | <ul style="list-style-type: none"> ▪ vom äußeren Anschein keine wertrelevanten erkennbar |

Einstufung des Zustandes: dem Alter entsprechend

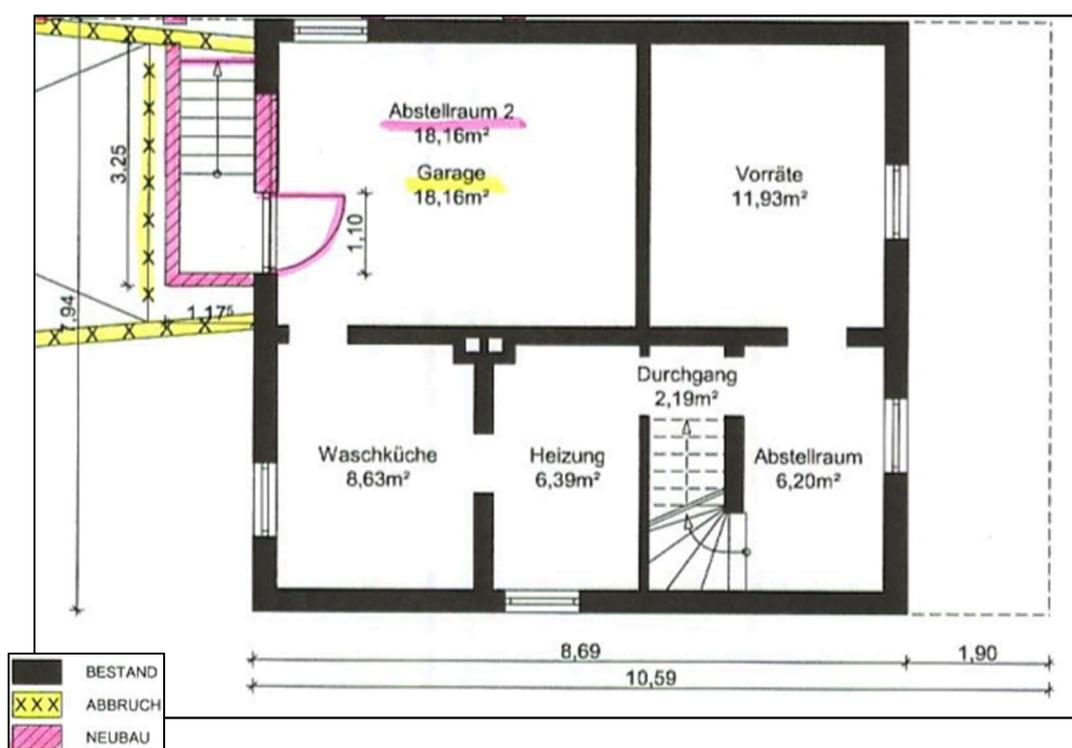
Grundriss KG

Kellergeschoss (KG):	Heizungsraum, Waschküche, zwei Abstellräume, Vorräte- raum, Treppenflur
----------------------	--

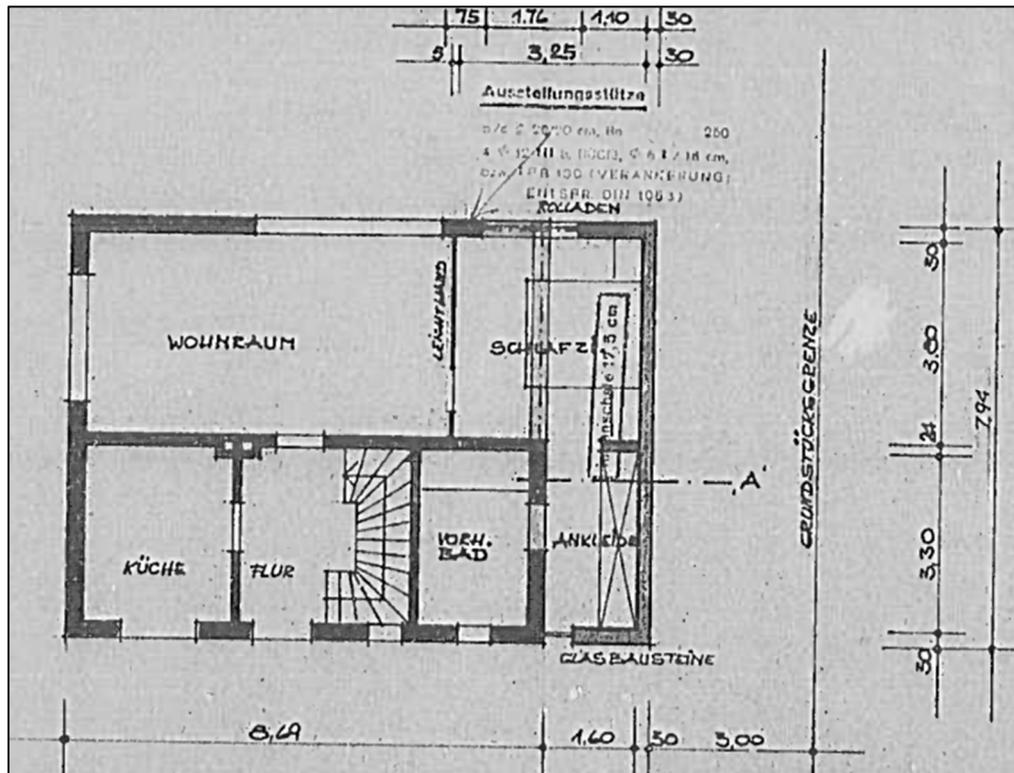
Grundriss EG

Erdgeschoss (EG): Wohn- und Esszimmer, Küche, Bad, Schlafzimmer, Ankleidezimmer, Flur

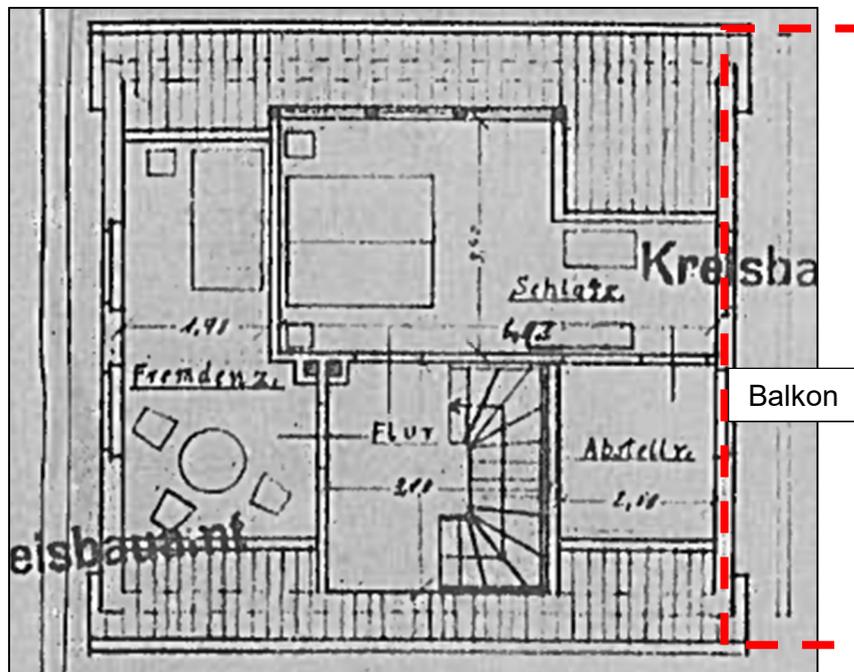
Grundriss DG

Dachgeschoss (DG): Schlafzimmer, Gästezimmer, Abstellraum, Flur
