Gutachterausschuss für Grundstückswerte
Oldenburg-Cloppenburg

Auszug aus dem Gutachten über den Verkehrswert

Objekt: Bösel, Overlaher Straße

GUTACHTEN

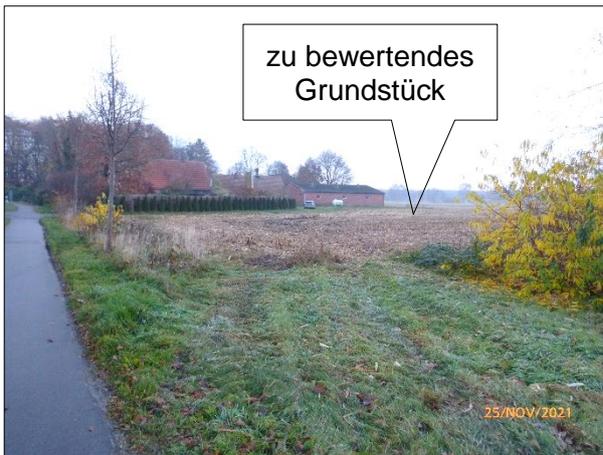
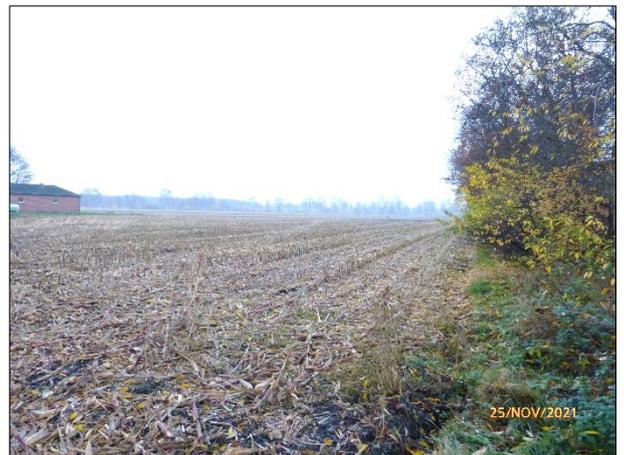
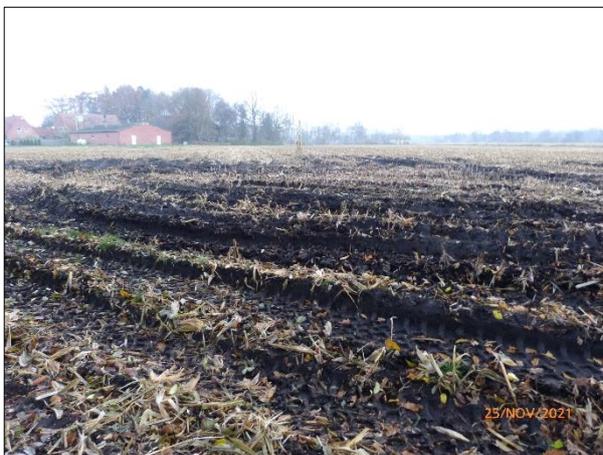
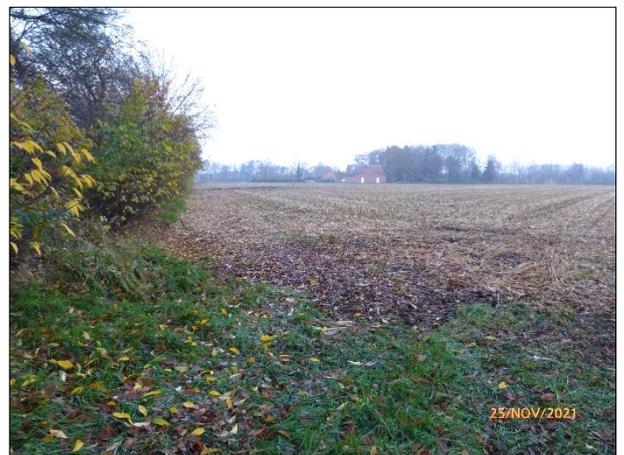
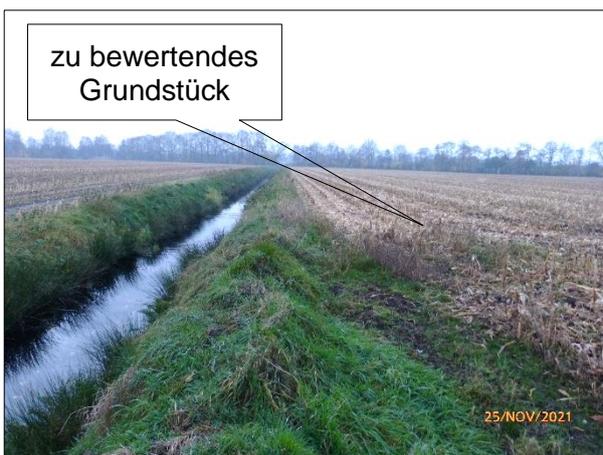
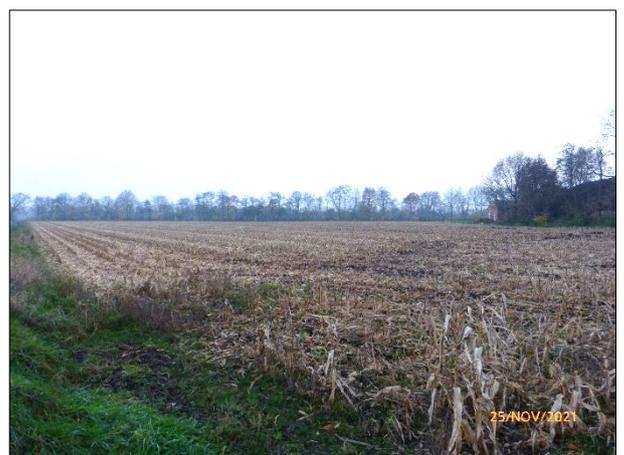
Fotos: aufgenommen bei der örtlichen Bauaufnahme

Die landwirtschaftlich genutzte Fläche weist einen durchschnittlichen Kulturzustand auf. Der Zuschnitt ist unregelmäßig.

Ackerland - südwestliche Ansicht

Ackerland - nordwestliche Ansicht

Ackerland - südöstliche Ansicht

Ackerland - nördliche Ansicht

Ackerland - nordöstliche Ansicht

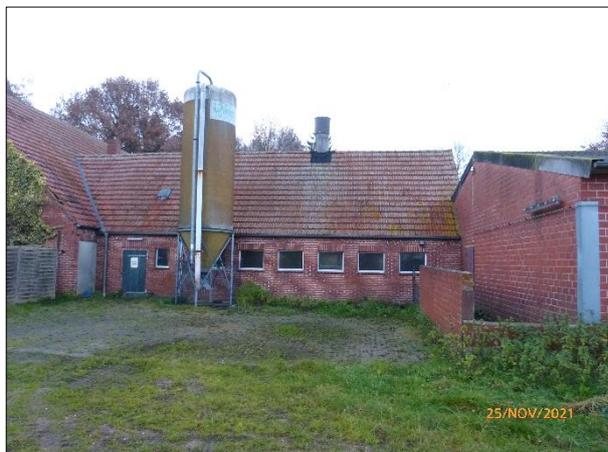
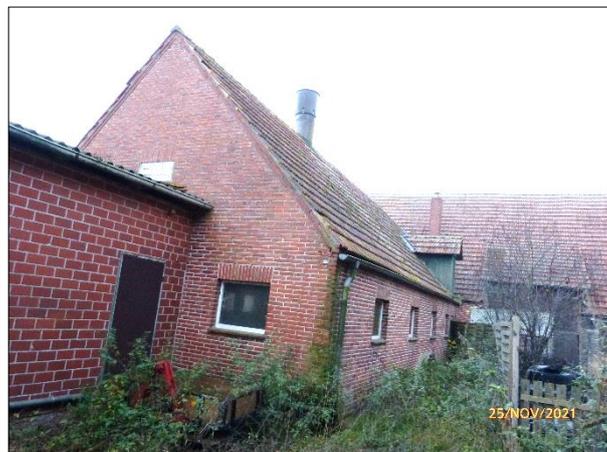
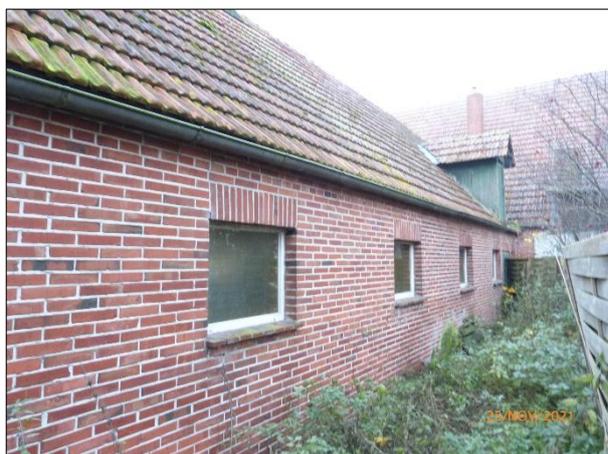
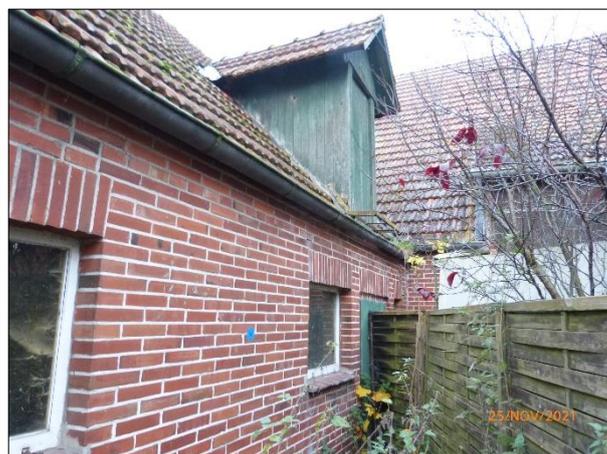
Stallgebäude 1

südwestliche Ansicht

südöstliche Ansicht

Das Stallgebäude wurde mit den zum Baujahr (1959/60) üblichen Baumaterialien in massiver Bauweise errichtete. Die Gebäudesubstanz weist äußerlich zum Teil Unterhaltungsrückstände auf. Zum Gebäudeinneren liegen dem Gutachterausschuss keine Informationen vor.

Nach Erfahrungen des Gutachterausschusses ist eine Nutzung als Schweinemaststall aufgrund der geringen Größe (60 Mastplätze) wirtschaftlich nicht rentabel. Eine vorübergehende Nutzung als Ausweichquartier oder Quarantänestall von Schweinemästern im direkten Umfeld wäre eventuell möglich.

Gegebenenfalls wäre auch eine Nutzung als Unterstand oder Lager aufgrund der relativ soliden Bauweise durchaus noch möglich.

Nach Einschätzung des Gutachterausschusses heben sich sowohl Umbaukosten für den Fall einer Umnutzung oder auch Rückbaukosten für den Fall eines Gebäudeabbruchs mit einem noch vorhandenen kleineren Restwert auf. Ein Wertansatz für das Stallgebäude erfolgt deshalb nicht.

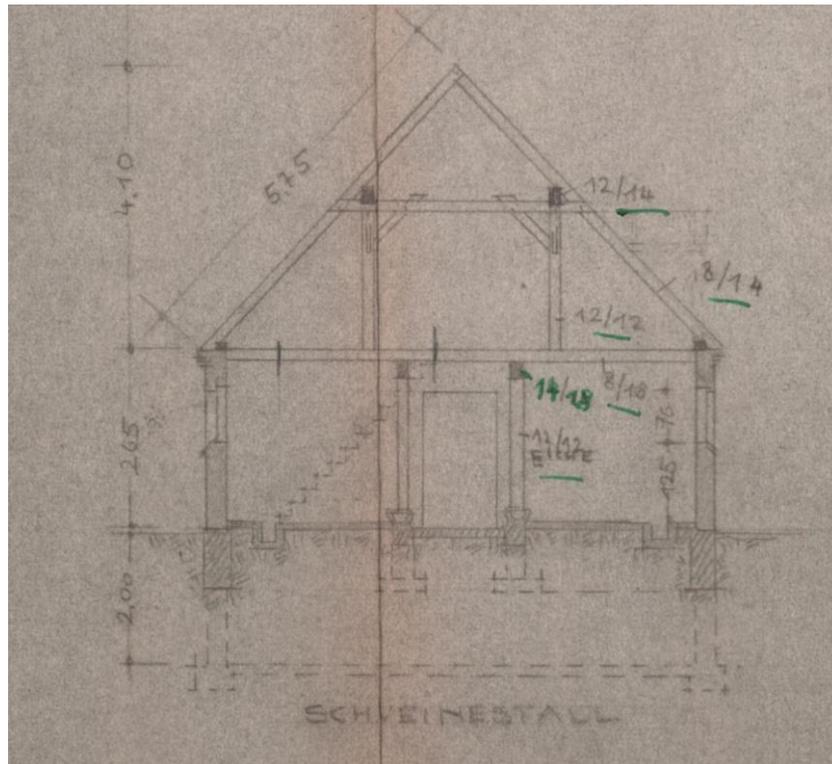
Grundriss / Schnitt Stallgebäude 1 (Auszug aus Bauakten - unmaßstäblich)

Gebäudetyp: Stallgebäude in Massivbauweise

Unterkellerung: zum Teil Güllekeller (Güllegrube / Güllekanäle)

Baujahre: ca. 1959/60
1977 Umbau auf GüllekanäleGröße:Bruttogrundfläche: 219 m² einschließlich DachgeschossNutzfläche: 97 m² 60 SchweinemastplätzeBauweise, Baugestaltung, Ausstattung und Qualität:Außenwände / Fassade:

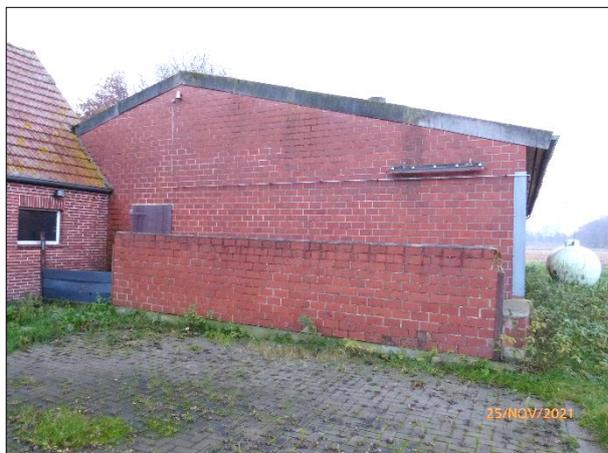
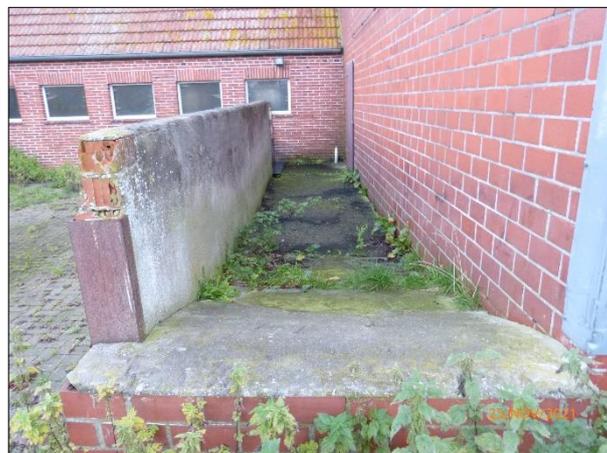
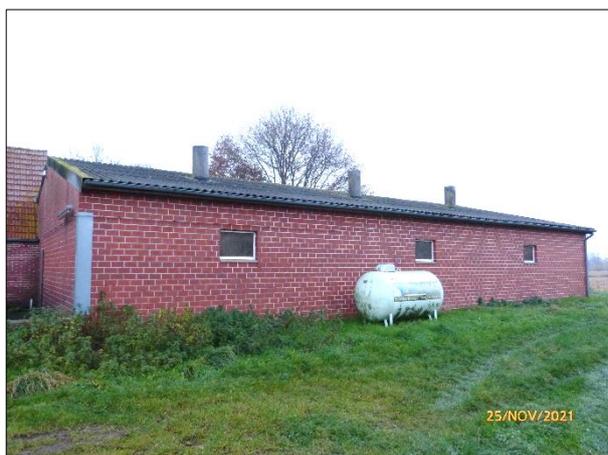
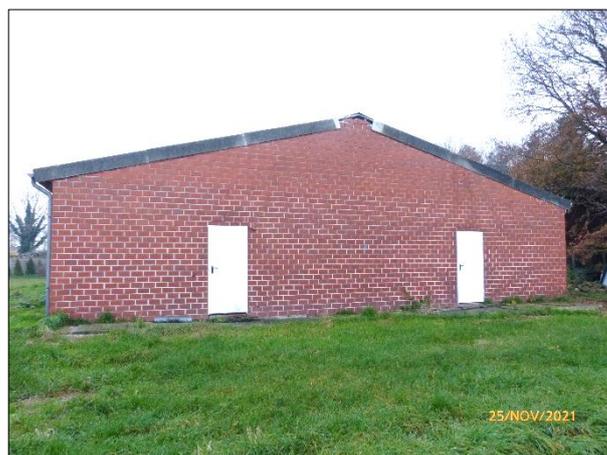
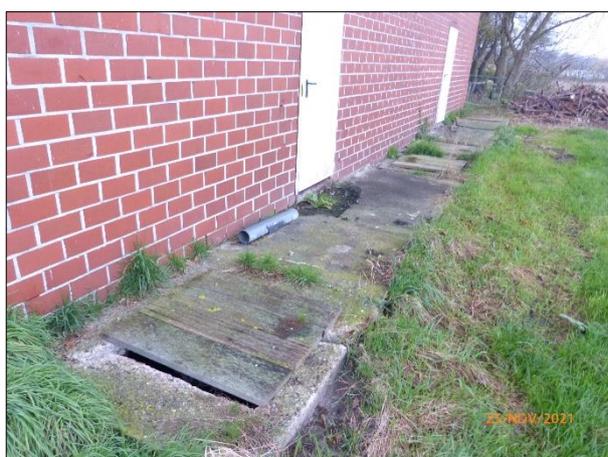
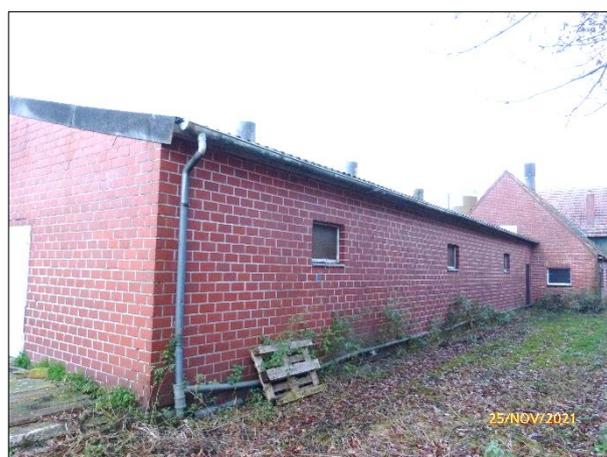
Stallgebäude 2

nordwestliche Ansicht

südwestliche Ansicht (alte Verladerampe)

südwestliche Ansicht

südöstliche Ansicht

südöstliche Ansicht (Güleschächte)

Das Stallgebäude wurde mit einfachen Baumaterialien errichtet. Nach äußerer Inaugenscheinnahme ist das Stallgebäude insgesamt normal unterhalten. Die Gebäudesubstanz weist äußerlich zum Teil Instandhaltungs- und Instandsetzungsdefizite auf. Nach Auffassung des Gutachterausschusses ist auch bei diesem Stall eine Nutzung für die Schweinemast aufgrund der Größe (210 Mastplätze) unter wirtschaftlichen Gesichtspunkten nicht lohnenswert. Insofern hat auch dieses Gebäude keinen wesentlichen „Wertanteil“ am Verkehrswert.

Nach Einschätzung des Gutachterausschusses hebt sich auch hier der gegebenenfalls noch vorhandene Restwert des Gebäudes mit den künftigen Rückbaukosten, einschließlich der Kosten für die ordnungsgemäße Beseitigung der Baumaterialien, auf.

Alternativ heben sich auch die Kosten für eine Umnutzung oder einen Umbau mit einem „Restwert“ auf.

Ein Wertansatz erfolgt auch für dieses Stallgebäude nicht.

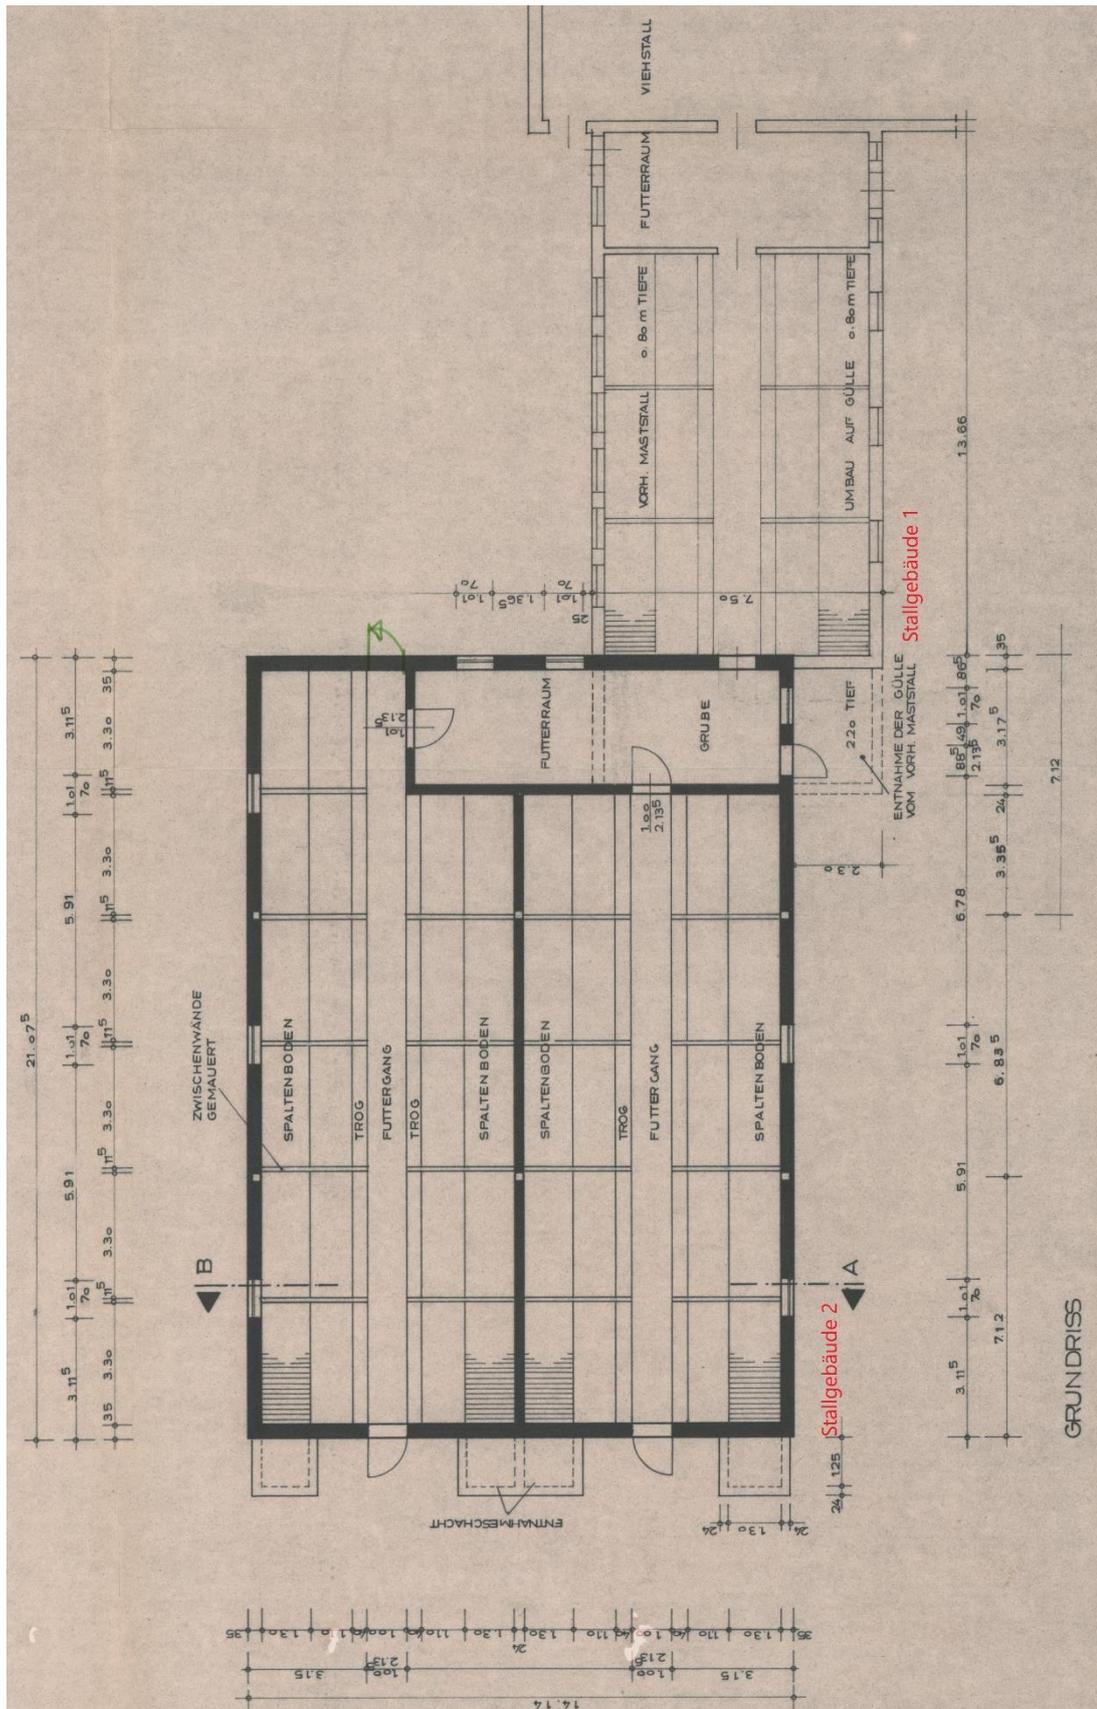
Grundrisse (Stallgebäude 1 und 2)

Gebäudetyp:	Stallgebäude in Massivbauweise
Geschosse:	Erdgeschoss
Unterkellerung:	zum Teil Güllekeller (Güllegrube / Güllekanäle)
Baujahr:	ca. 1977/78

Bruttogrundfläche:	293 m ²
Nutzfläche:	259 m ² 210 Schweinemastplätze
