## Zusammenfassung

der Verkehrswertermittlung gem. § 194 BauGB über das **Einfamilienhaus mit Doppelgarage**  
mit der Anschrift

**Max-Kluge-Straße 23 in 49584 Fürstenau**

Geschäftsnummer 9 K 21/24

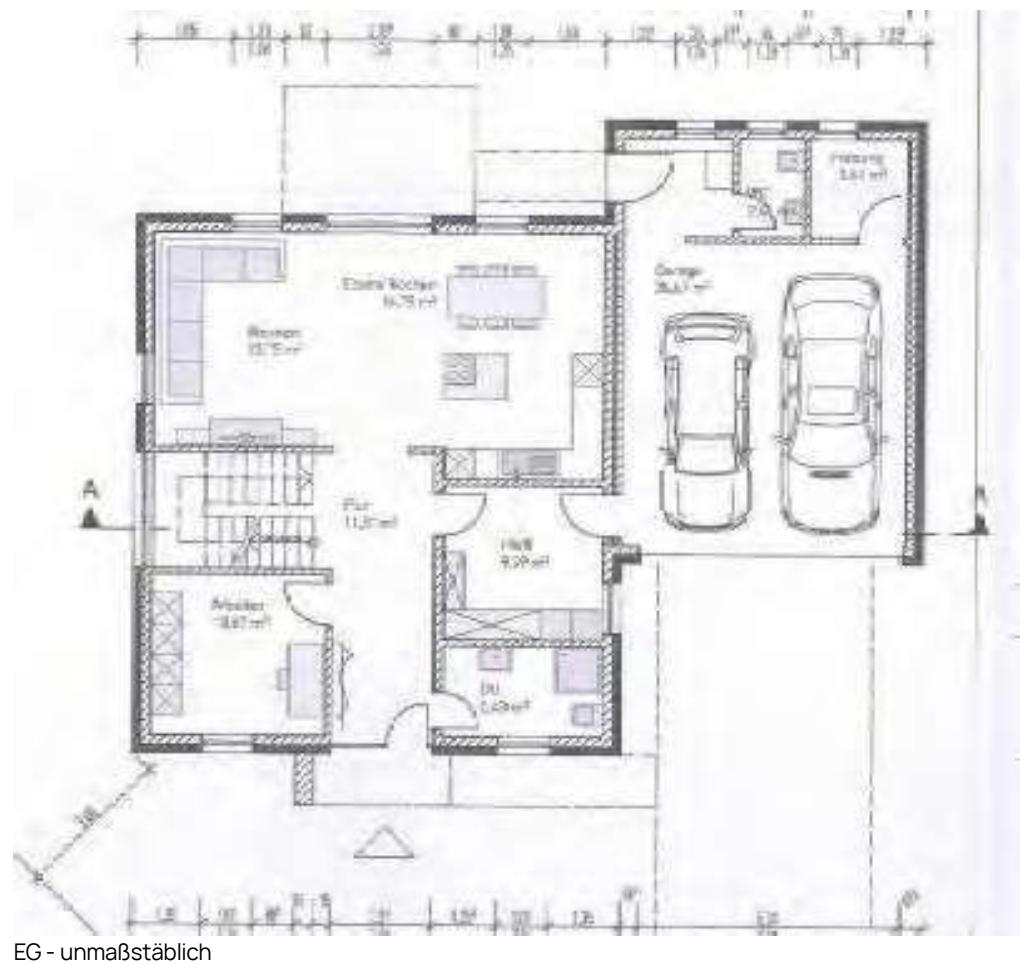
Laut Planunterlagen teilt sich das Erdgeschoss in ein Wohn-Essbereich mit Zugang zur Terrasse und offener Küche, ein Flur, ein Arbeitszimmer, ein WC mit Dusche ein Hauswirtschaftsraum mit Zugang zur Doppel-Garage auf. In der Garage befinden sich laut Planunterlagen zusätzlich ein Heizungsraum und ein WC. Das Obergeschoss teilt sich in ein Eltern-Schlafzimmer mit Ankleide, zwei Kinderzimmer, ein Flur und ein Badezimmer auf. Insgesamt verfügt das Einfamilienhaus über eine Wohnfläche von rd. 151 m<sup>2</sup>.

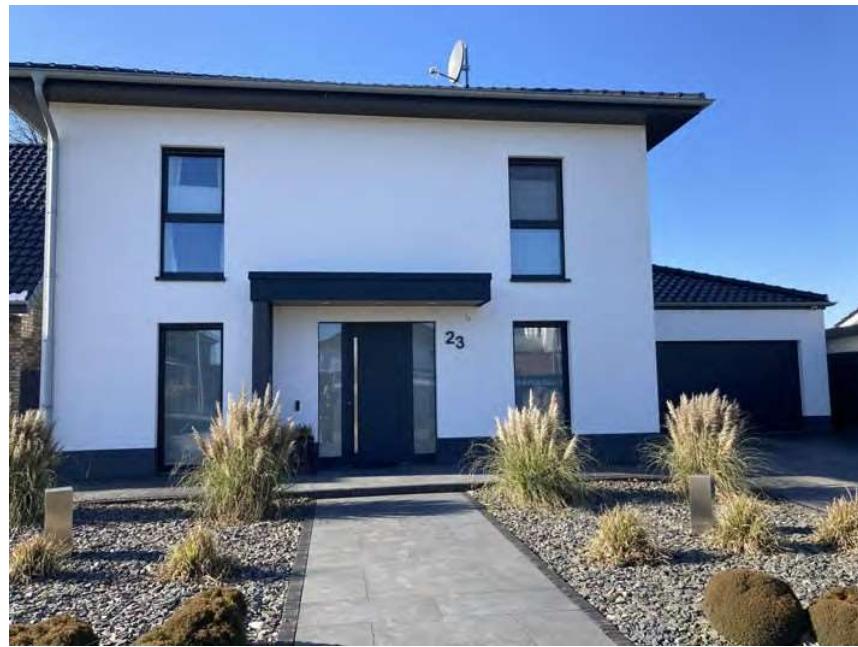
Ansicht Ost

Im Rahmen der Außenbesichtigung waren keine wesentlichen baulichen Mängel bzw. Schäden erkennbar. Es muss unterstellt werden, dass keine Baumängel und Bauschäden bestehen.
