Kurzfassung des Gutachtens

Auftrags-Nr. 24-000118

Biogasanlage samt Nebengebäude

(Erbbaurecht)

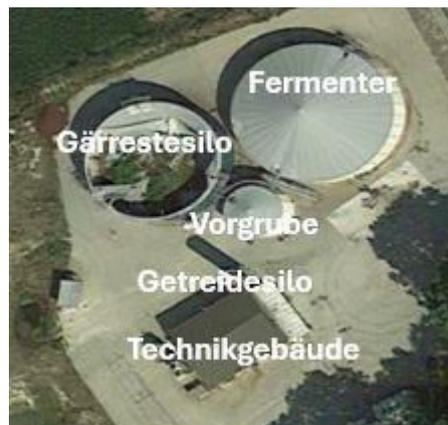
Eine Übersicht über die Baulichkeiten ist in folgender Abbildung zu sehen:

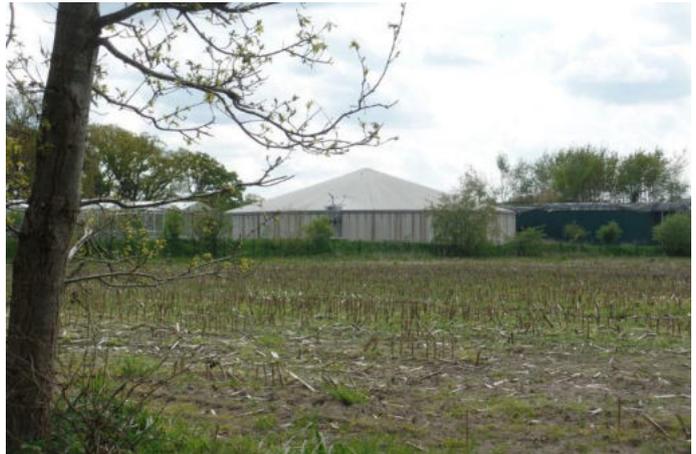
Sicht auf Bewertungsobjekt

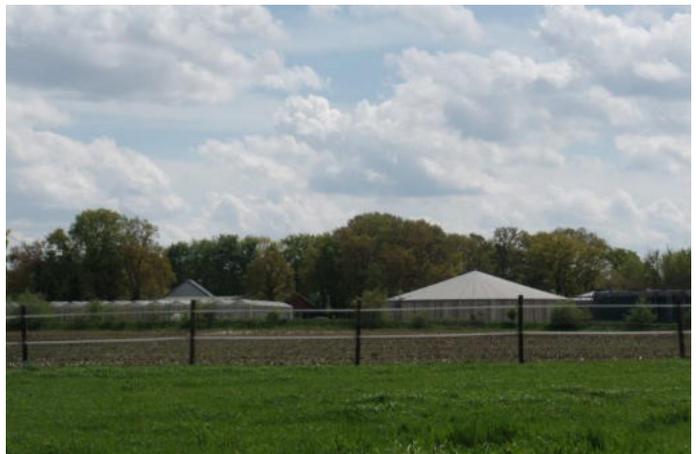
Gemäß den Darstellungen im Online-Viewer (Stand 2020) und den Eindrücken beim Ortstermin ist die Abdeckung des Gärrestesilos eingebrochen und wurde lediglich mit einer Plane provisorisch zugedeckt. Am Tage der Ortsbesichtigung war zusehen, dass aus dem Gärrestlager Bäume wachsen.

Sicht auf Gärlager

Alterswertgeminderte Herstellungskosten	145.955
+ Zeitwert der Außenanlagen	3,00% 4.378
Sachwert der baulichen und sonstigen Anlagen	150.333
+ Bodenwert	100.058
Vorläufiger Sachwert	250.391
± Marktanpassung	-25,00% -62.598
Marktangepasster vorläufiger Sachwert	187.793
Besondere objektspezifische Grundstücksmerkmale	
- Wertminderung wegen Baumängeln und Bauschäden	
Reparatur Dachfolie	20.000
Kosten für Ausbaggern und Bewuchsentfernung	15.000
SACHWERT	152.793

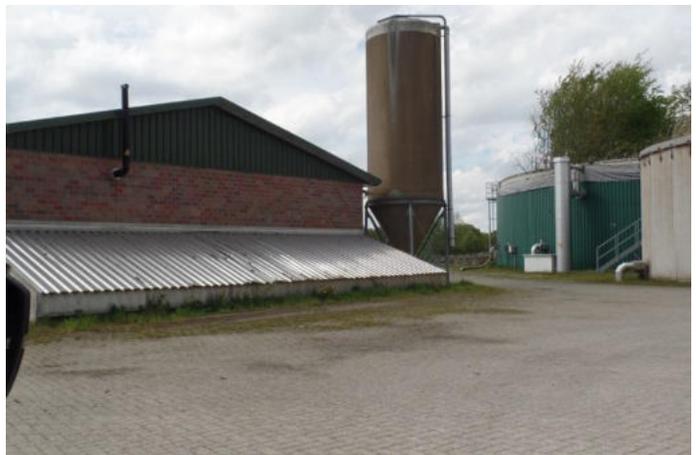
Gemäß vorliegenden Unterlagen wird das Jahr 2008 als Baujahr der Gebäude der Biogasanlage (Gärrestesilo, Fermenter, Vorgrube und Technikgebäude) angenommen. Die Baugenehmigung des Getreidehochsilos wurde im Januar 2009 erteilt. Vorliegend wird für das Getreidesilo das Baujahr 2009 angenommen.

Getreidesilo

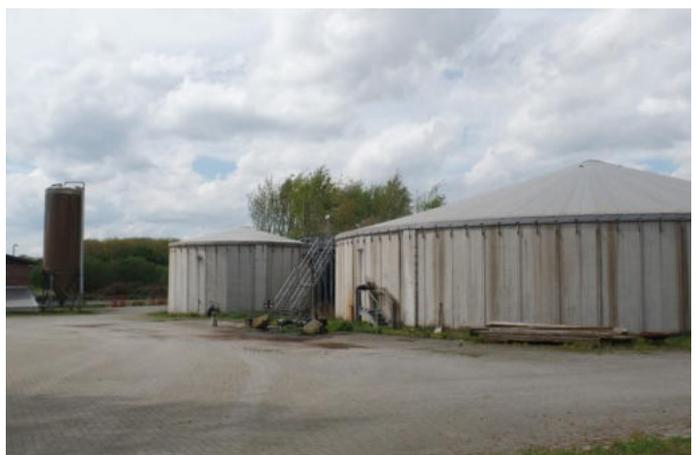
Der Fermenter ist als oberirdischer Betonrundbehälter ausgeführt. Er trägt eine gasdichte Abdeckung in Form eines Zeltdaches. Gleiches gilt für die Vorgrube. Das Gärrestlager ist als oberirdischer Rundbehälter errichtet und mit Profilblech verkleidet. Er besitzt eine Plane als Abdeckung. An den Behältern sind unterirdisch verlaufende Zuführungsrohre aus Metall sowie Schlauchleitungen als Ablässe angeschlossen.

Gärsilo und Vorgrube

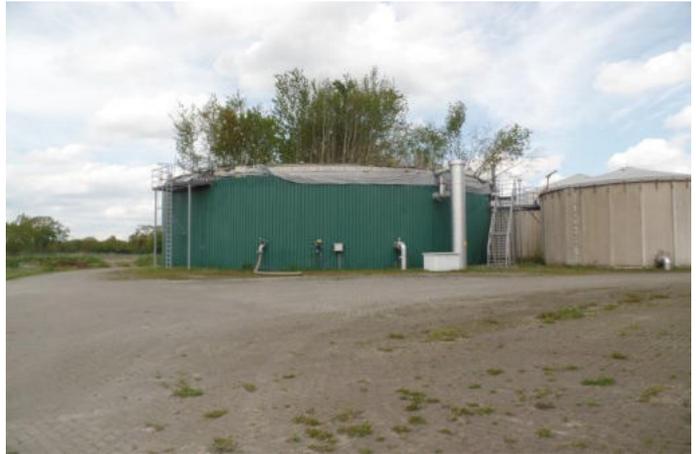
Gärsilo und Fermenter

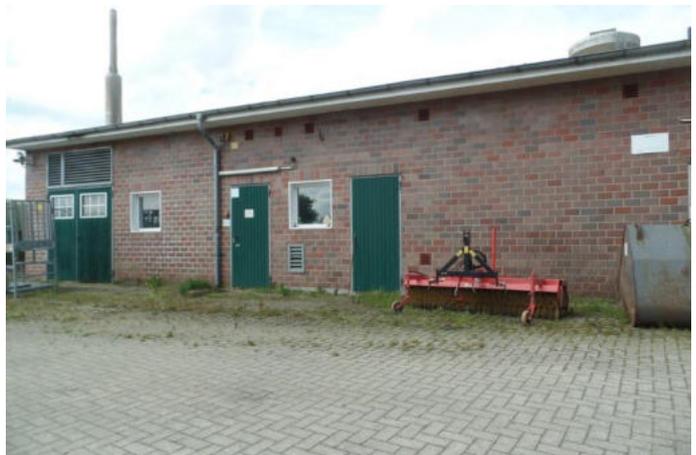
Das Technikgebäude ist von baualtersentsprechender Gestaltung. Es ist in massiver Ziegelbauweise mit einem Satteldach mit Ziegeleindeckung errichtet worden. Das Gebäude verfügt über mehrere Zugangstüren im nördlichen, südlichen und westlichen Teil. Das Objekt ist augenscheinlich nicht unterkellert. Das Gebäude besitzt eine verputzte Klinkerfassade. Die Fenster des Gebäudes sind mit Kunststoffrahmen ausgeführt. Die Eingangstüren sind aus Holz und in Metallrahmen ausgeführt. Im Bereich des Technikgebäudes befindet sich eine Gasfackel, außenstehende Kühler und ein Futtersilo, welches als Getreidelager genutzt wurde.

Technickgebäude

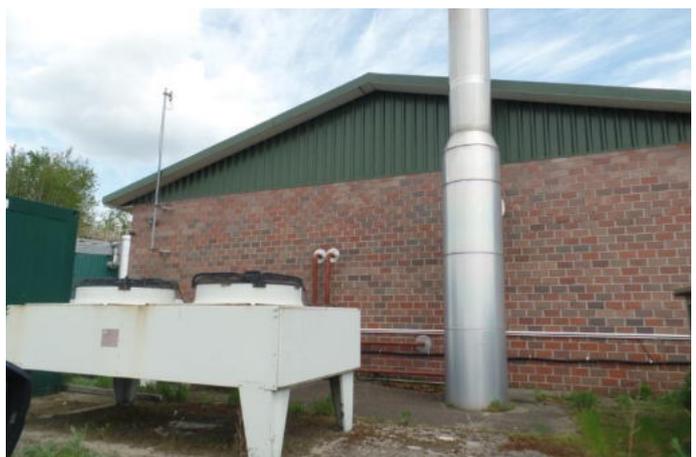
Technickgebäude westiche Seite
