Kurzfassung des Gutachten

Marktwert § 194 BauGB

Einfamilienhaus (freistehend)

PLZ, Ort	49685 Emstek
Straße	Sperlingweg 1
Bundesland	Niedersachsen
Geschäftsnummer	9 K 33/23
Auftraggeber	Amtsgericht Cloppenburg
Objektbesichtigungstag	09.01.2024
Besichtigungsumfang	Innen- und Außenbesichtigung
Wertermittlungstichtag	09.01.2024
Qualitätsstichtag	09.01.2024

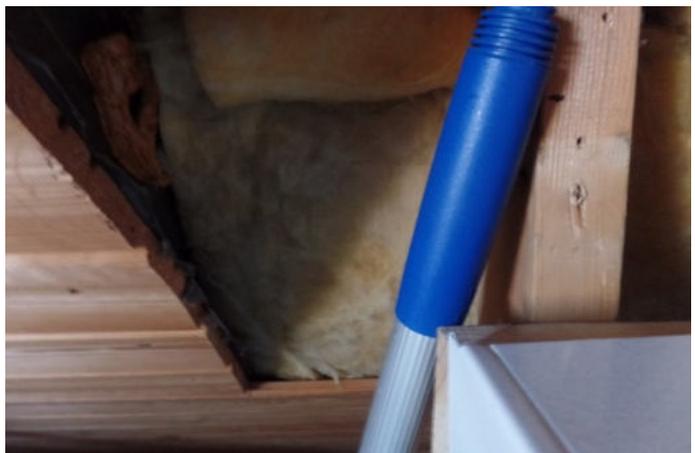
Feuchtigkeitsprobleme Fliesen

- Wertminderung wegen Baumängeln und Bauschäden
Feuchtigkeitsschäden Badezimmer DG **5.000**

Das Badezimmer im Dachgeschoss weist leichte Feuchtigkeitschäden auf. Für die Behebung der Schadensursache sowie der Beseitigung der Feuchtigkeitschäden werden pauschal 5.000 € in Abzug gebracht.
