# Gutachten

Marktwert § 194 BauGB

## Einfamilienwohnhaus

| Straße | Linderner Damm 8 |

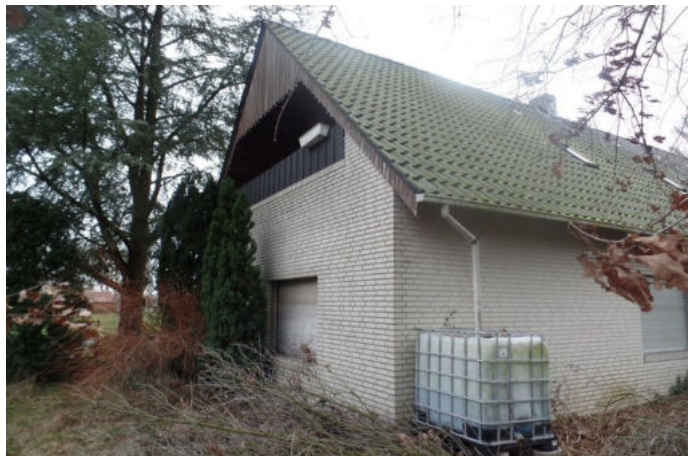
Das Objekt befindet sich insgesamt in einem desolaten Zustand. Die architektonische Außengestaltung entspricht dem ursprünglichen Baujahr und ist demnach nicht mehr als zeitgemäß einzuschätzen. Das Wohnhaus verfügt über Stromanschlüsse und zwei Eingänge, was eine Aufteilung in zwei separate Wohneinheiten ermöglicht – eine im Erdgeschoss und eine im Dachgeschoss.

**Außenansicht**

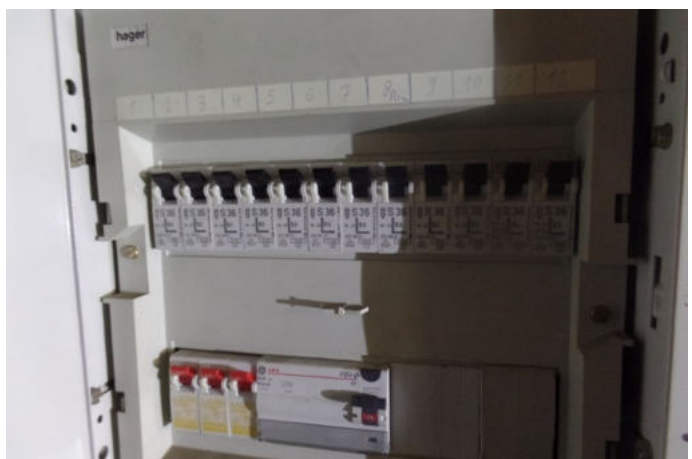
| Elektroinstallation | Elektroinstallation dem Baujahr entsprechend. |

**Elektrokasten**

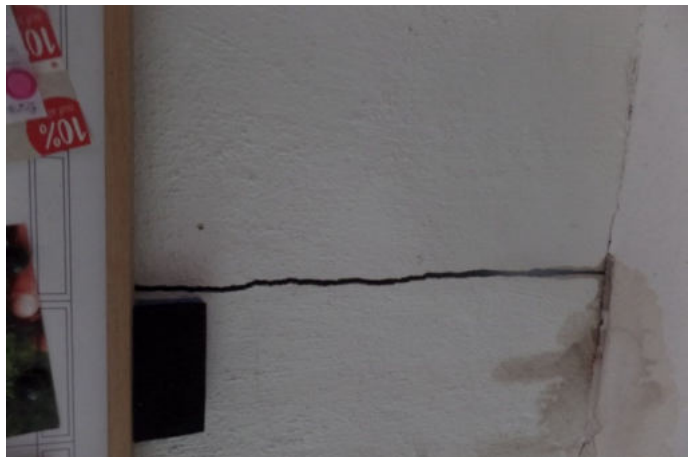
Im Rahmen des Ortstermins wurde ein Wasserrohrbruch vorgefunden, welcher augenscheinlich in der Geschossdecke auftrat. Dieser Schaden ist zum Bewertungszeitpunkt nicht behoben, weshalb vorliegend ein Reparaturkostenansatz in Höhe von gutachterlich überschlägig ermittelten 10.000 € wertmindernd in Ansatz gebracht wird.

**Wasserschaden DG**

Wegen des vorhandenen Wasserschadens (siehe hierzu Bemerkungen unter „Sonstige Wertabschläge“) wird ein Ansatz in Höhe von 10 % als merkantiler Minderwert wegen des Verdachts weiterer Folgeschäden des Wasserrohrbruchs als marktgerecht erachtet und wertmindernd in Ansatz gebracht.

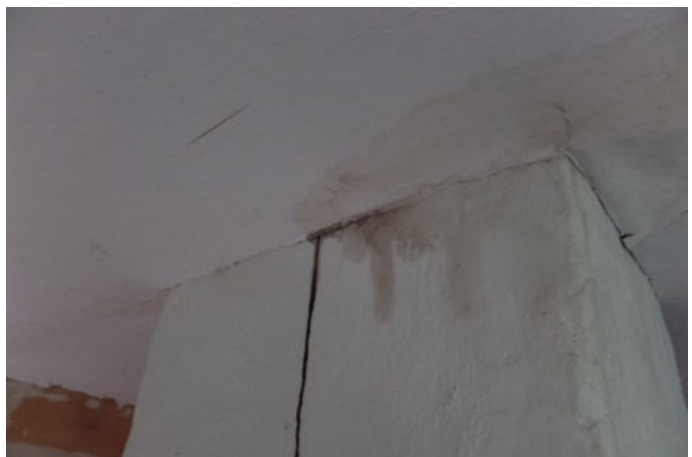
**Wasserschaden DG**

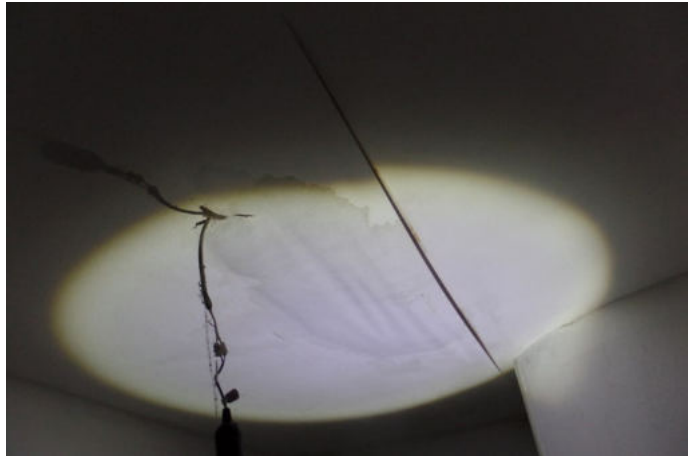
**Wasserschaden**

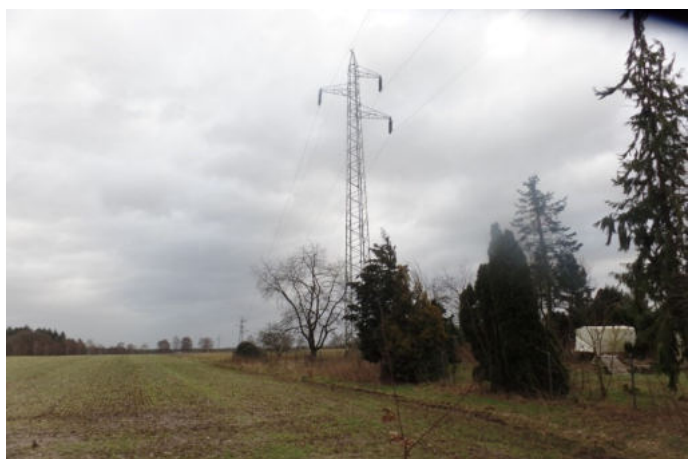
Lfd. Nr. 1: Aufgrund der Lage der Leitungen und den Eindrücken des Ortstermins liegt, bedingt durch den Leitungsverlauf direkt am Wohnhaus, eine Wertminderung vor. Siehe Berücksichtigung unter „sonstige Wertzuschläge bzw. Wertabschläge (Werteinfluss durch Leitungsführung)“.

### Strommasten
