Auszug aus dem Gutachten über den Verkehrswert

Objekt: Essen, Florianstraße 14

GUTACHTEN

Gemeinde:	Essen (Oldenburg)
Straße, Hausnummer:	Florianstraße 14
Bebauung:	Wohnhaus
Baujahr:	2016
Wohnfläche:	145 m ²
Nutzfläche:	40 m ²
Gemarkung:	Essen
Flur:	41
Flurstück:	389/10
Gesamtfläche:	763 m ²
Grundbuchbezirk:	Essen
Grundbuchblatt:	6753, lfd. Nr. 1
Eigentümer:

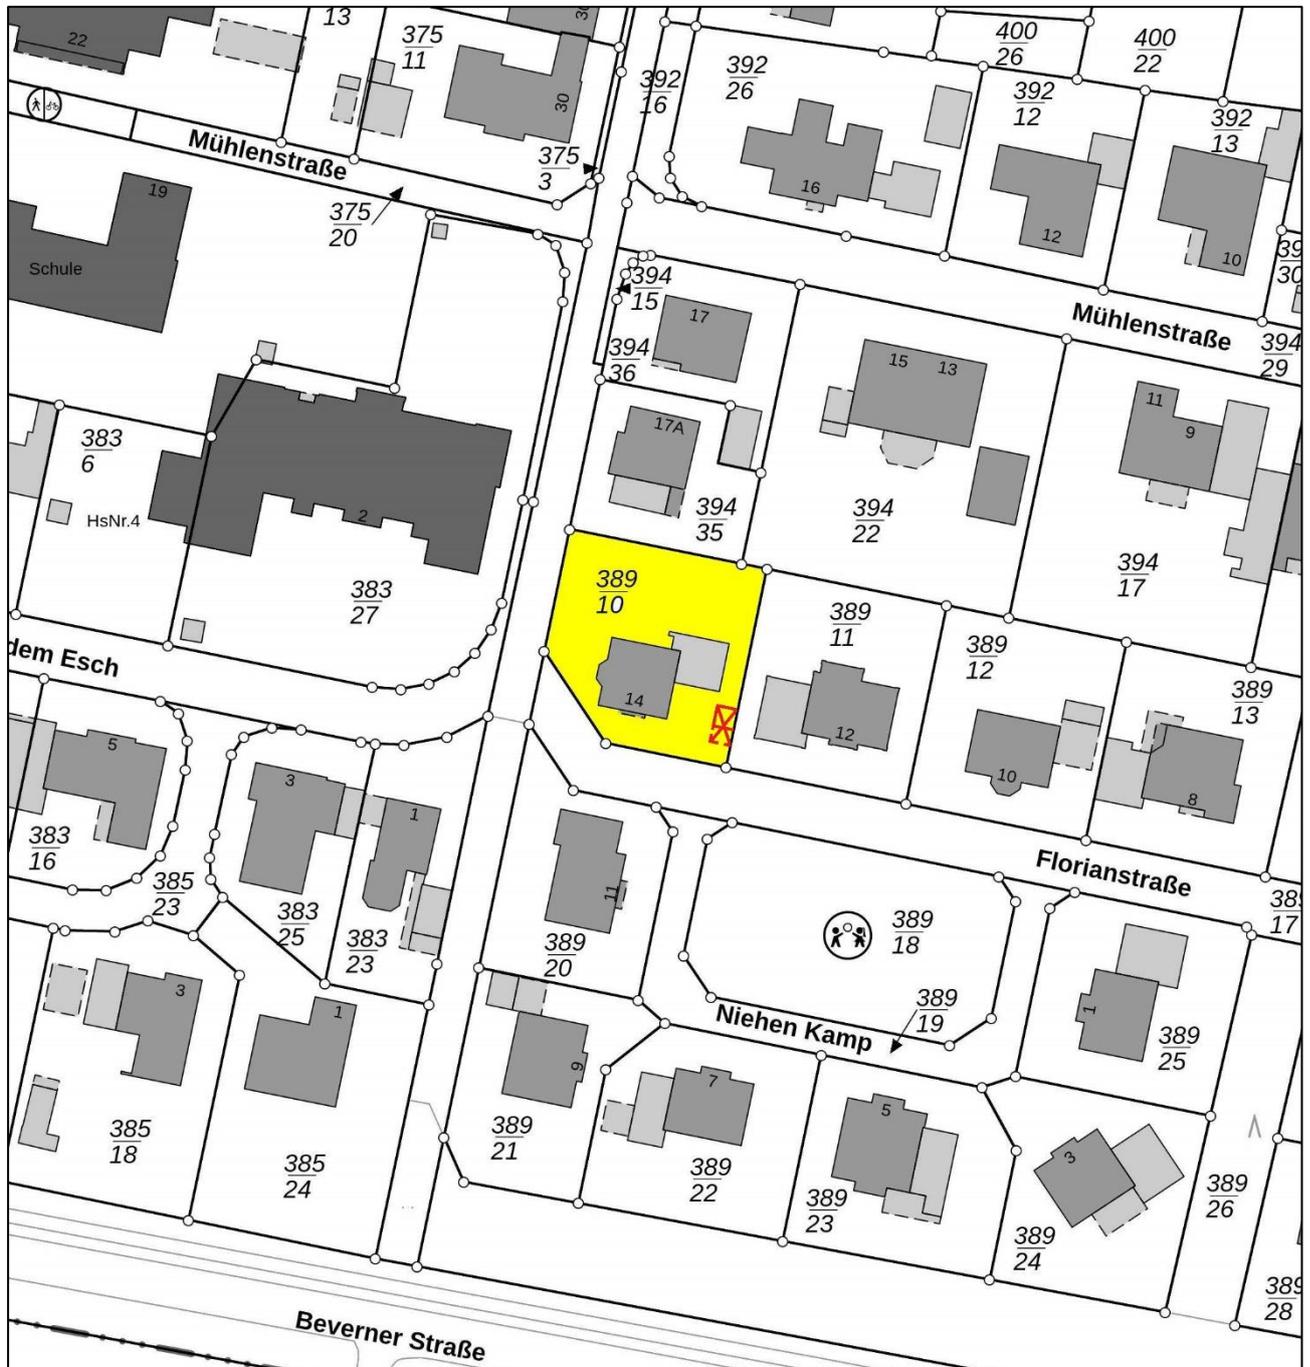
Auszug aus der Liegenschaftskarte (ohne Maßstab)

Der zu bewertende Gebäudebestand ist nicht vollständig im Liegenschaftskataster nachgewiesen. Die ungefähre Darstellung der nicht eingemessenen Gebäude (Schuppen) in der Karte wurde lediglich für dieses Gutachten als Skizze in rot ergänzt. Für die endgültige (offizielle) Eintragung in das Liegenschaftskataster ist gegebenenfalls eine kostenpflichtige Gebäudevermessung erforderlich.

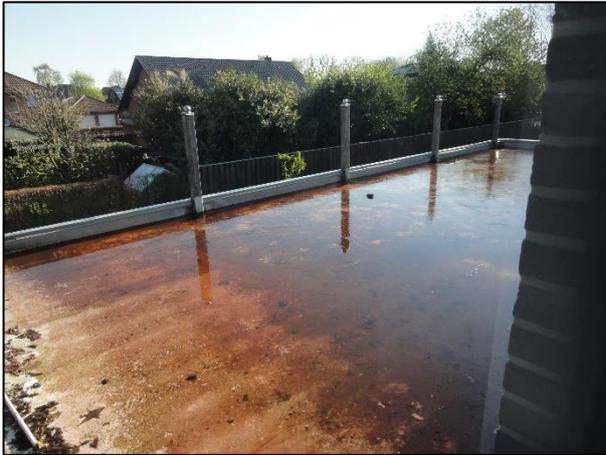
- Garage: Flachdach mit Dämmung und Abklebung sowie Dachablauf
 - Rinnen und Fallrohre aus Zinkblech
- Außentüren:
 - Haupteingang Wohnhaus: Holztür mit Lichtausschnitt (Isolierverglasung)

| Baumängel / Bauschäden: | <ul style="list-style-type: none"> ▪ Vereinzelt sind kleinere unwesentliche Setzungs- bzw. Spannungsrisse im Obergeschoss vorhanden. ▪ Eine Absturzsicherung am Ausgang zum Garagendach im kleinen Kinderzimmer ist nachzurüsten. |

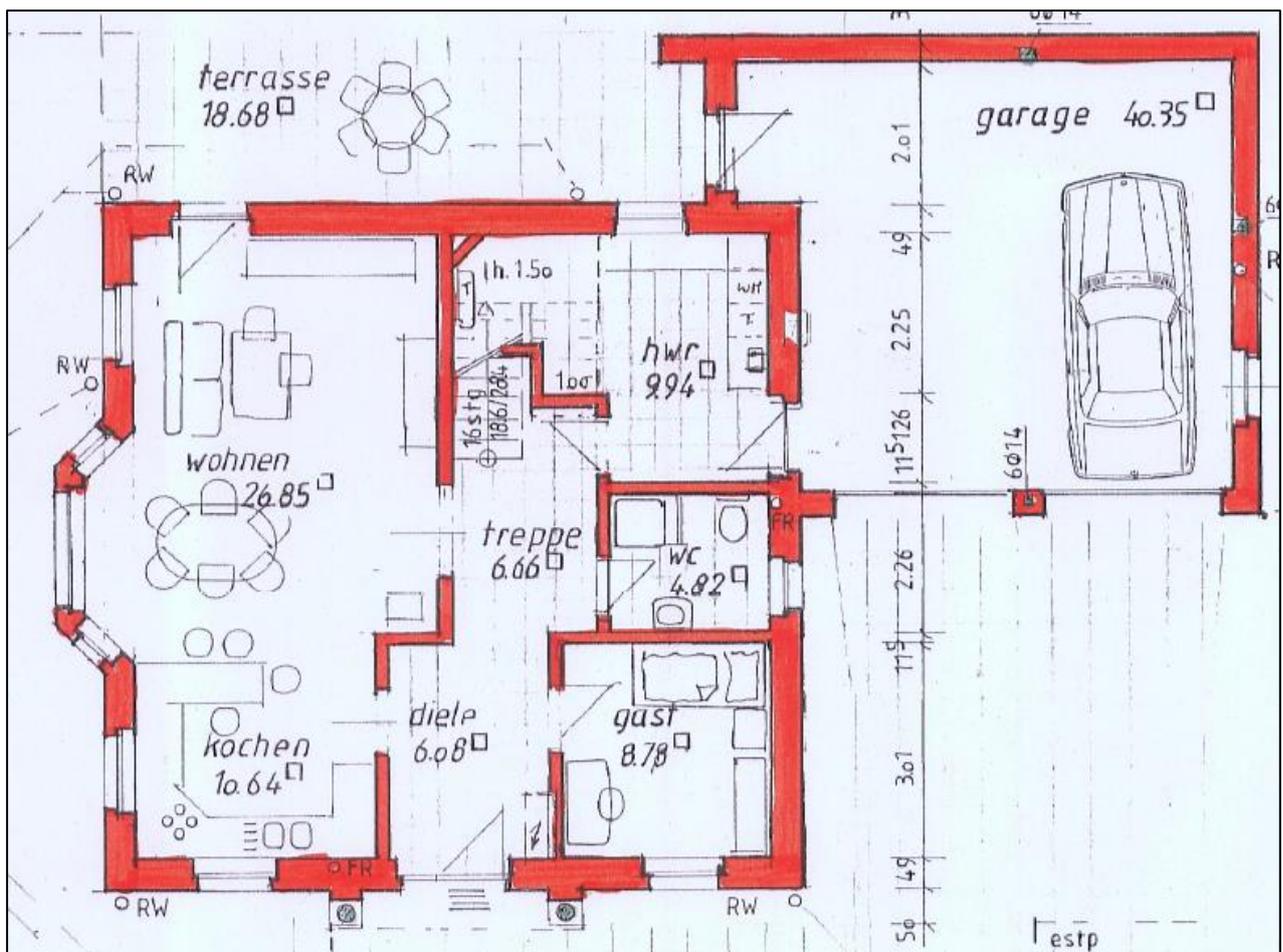
Erdgeschoss

Nachfolgende Darstellungen (unmaßstäblich) wurden den vorliegenden Bauakten entnommen.

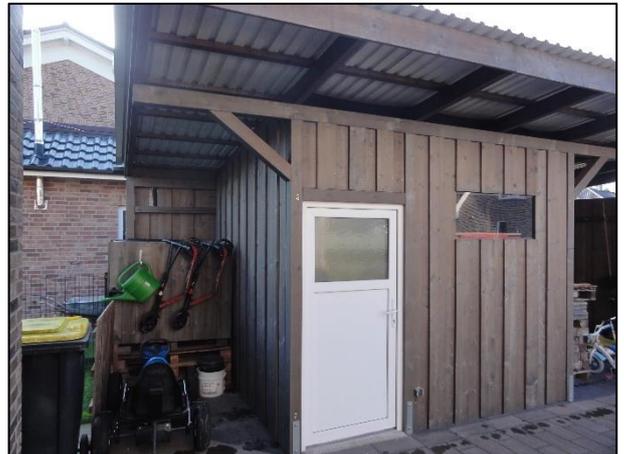
Versorgungseinrichtungen:	Gas-, Strom- und Wasseranschluss
Entsorgungseinrichtungen:	Anschluss an die Kanalisation
Grundstücksbefestigungen:	übliche Pflasterung der Auffahrt, der Stellplätze und der Fußwege mit Betonsteinpflaster in Holzoptik
Terrasse:	Befestigung mit Fliesenbelag, Terrassenüberdachung mit Glaseindeckung
Einfriedung:	Einfriedung mit Hecke, sowie Stabgitterzaun mit zwei Gartentoren, kleiner Weidezaun
Gartenanlage:	Garten mit Rasenfläche und Beetanlagen
Sonstige Nebengebäude:	Schuppen mit Unterstand (Holzlager): ca. 17 m ² Grundfläche, in Holzbauweise und Kunststofftür mit Lichtausschnitt, Pultdach mit Trapezblecheindeckung
