# Gutachten über den Verkehrswert

Objekt: Emstek, Lärchenstraße 8

# GUTACHTEN

Gemeinde:	Emstek
Straße, Hausnummer:	Lärchenstraße 8
Bebauung:	Zweifamilienhaus
Baujahr:	1978 Ursprung
Wohnfläche:	182 m <sup>2</sup>
Nutzfläche:	110 m <sup>2</sup>
Gemarkung:	Emstek
Flur:	33
Flurstück:	13/13
Gesamtfläche:	837 m <sup>2</sup>
Grundbuchbezirk:	Emstek
Grundbuchblatt:	3149, lfd. Nr. 1
Eigentümer:

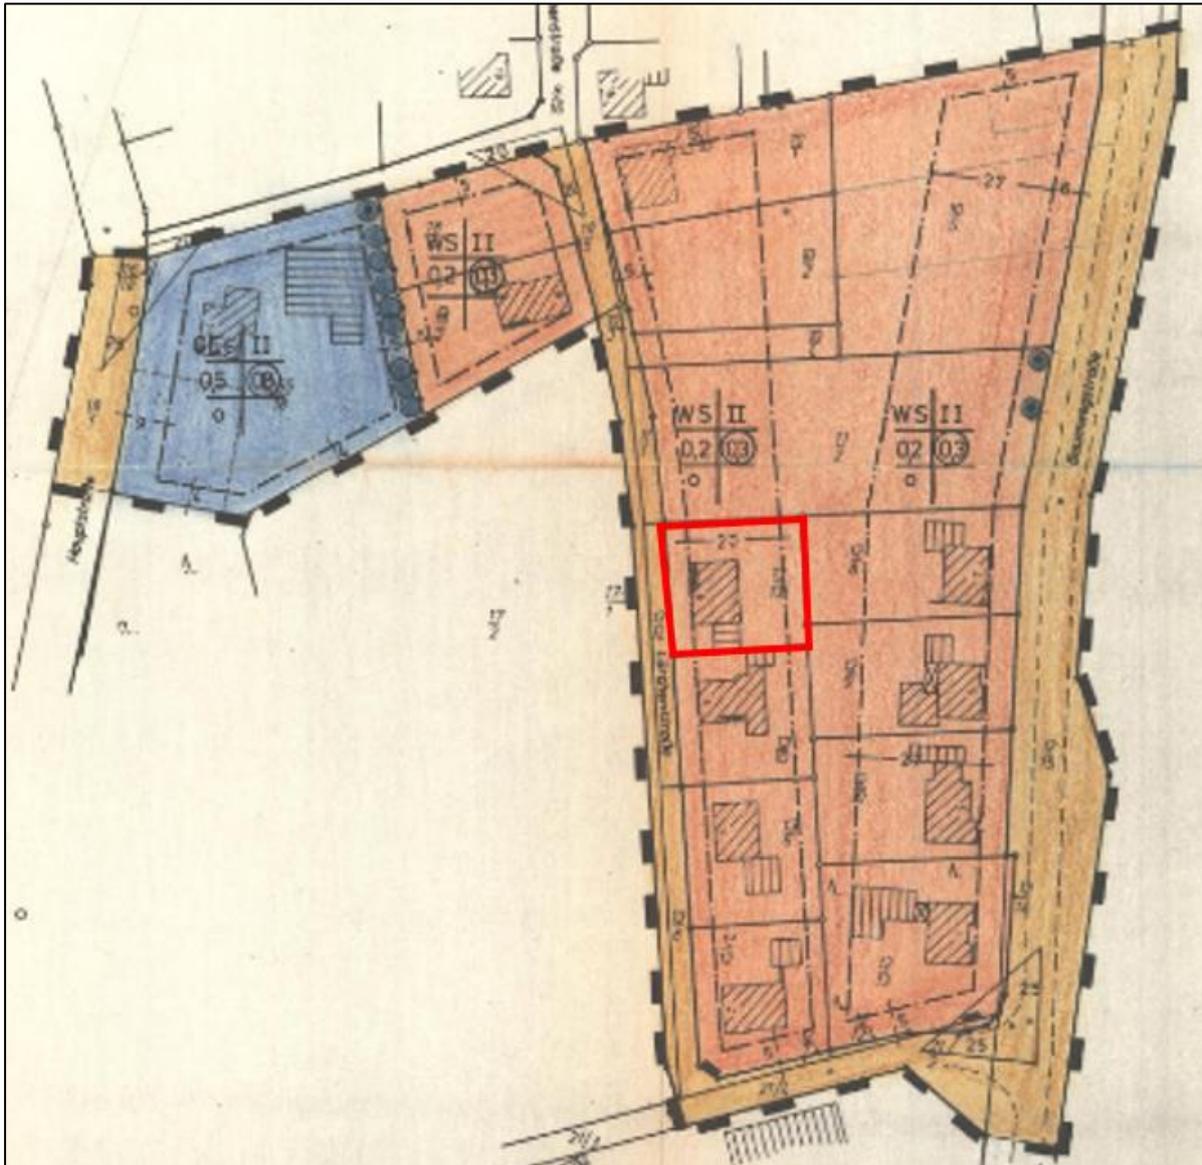
Ausschnitt aus dem B-Plan Nr. 12 der Gemeinde Emstek (ohne Maßstab)

Art der Nutzung:	Kleinsiedlungsgebiet (WS)
Bauweise:	offene Bauweise
Geschosszahl:	zweigeschossige Bebauungsmöglichkeit
Grundflächenzahl (GRZ):	0,2
Geschossflächenzahl (GFZ):	0,3

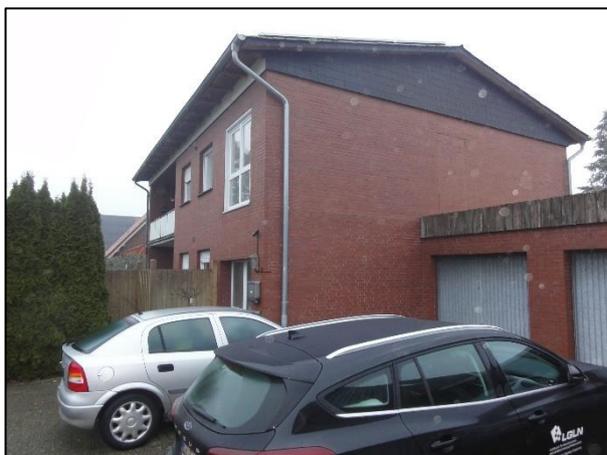
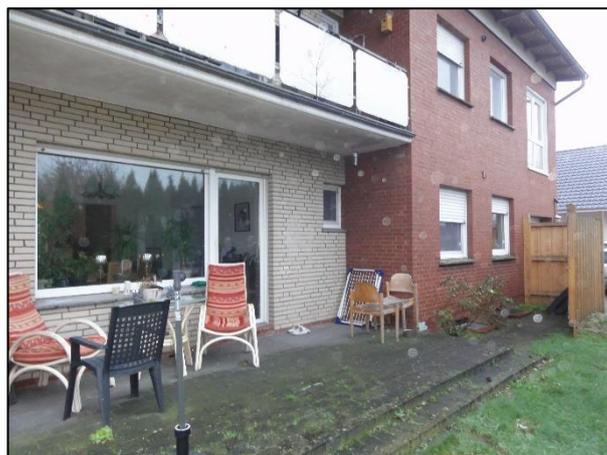
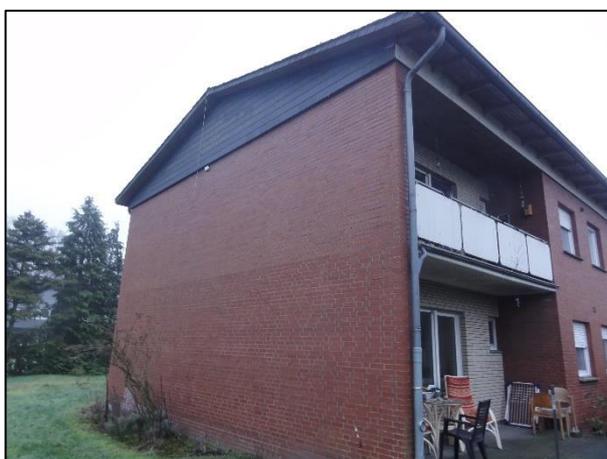
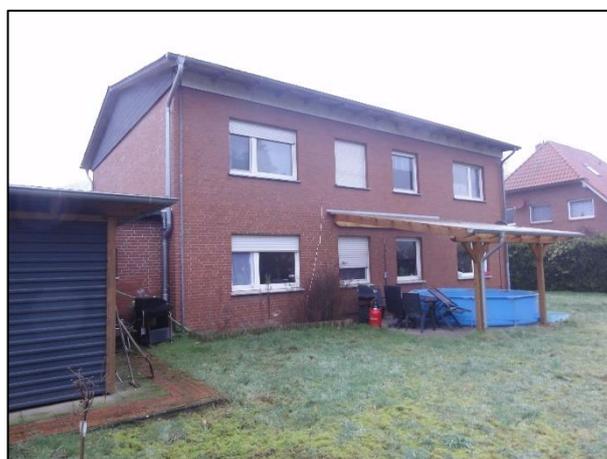
*südwestliche Ansicht*

*westliche Ansicht*

*nordwestliche Ansicht*

*östliche Ansicht (gartenseitig)*

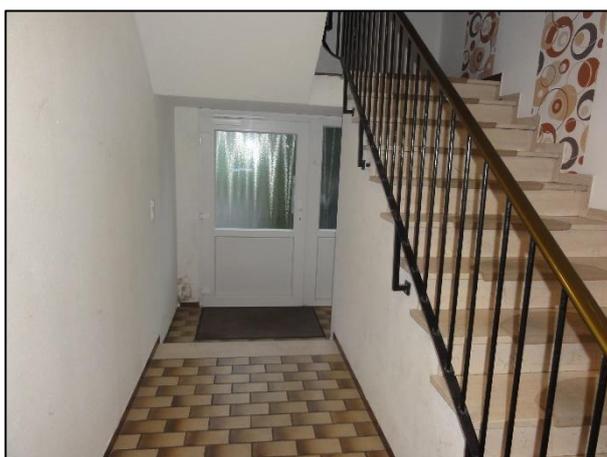
*Eingangsbereich / Flur*

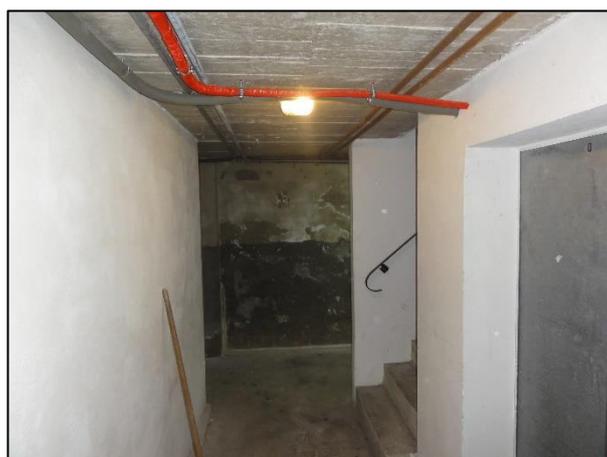
*Keller*

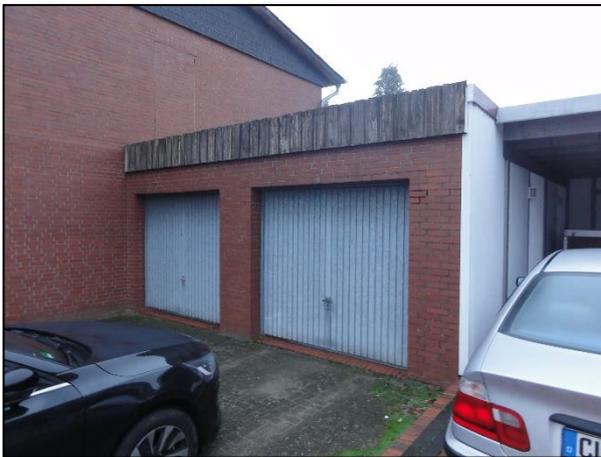
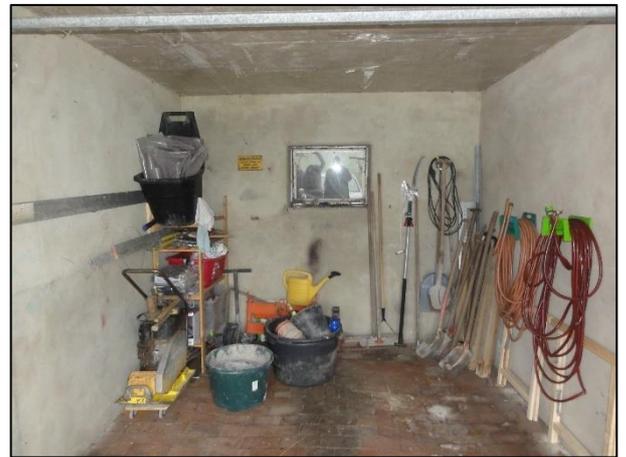
westliche Ansicht

Innenansicht

| Baumängel / Bauschäden: | Abgesehen von kleineren baujahrstypischen Unterhaltungsrückständen waren keine wesentlichen Baumängel oder Bauschäden erkennbar. |
| Einstufung des Zustandes: | Das Garagengebäude zeigt sich entsprechend dem Alter und der Nutzung in einem normalen Zustand mit kleineren Unterhaltungsrückständen. |

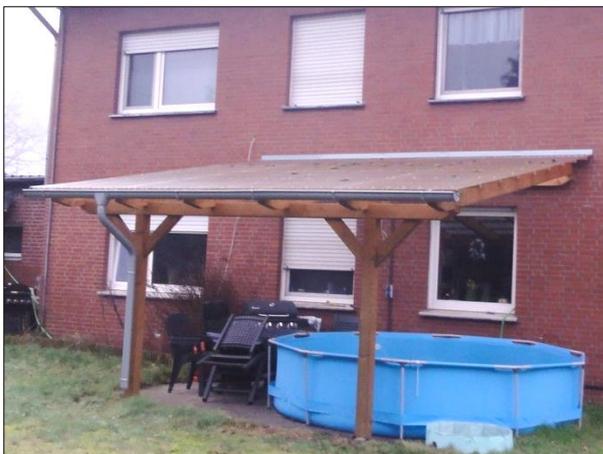
Terrasse mit Überdachung: Befestigung mit Betonplatten  
Überdachung in Holzkonstruktion auf Einzelfundamenten  
Eindeckung mit einfachen Lichtplatten  
Dachrinnen

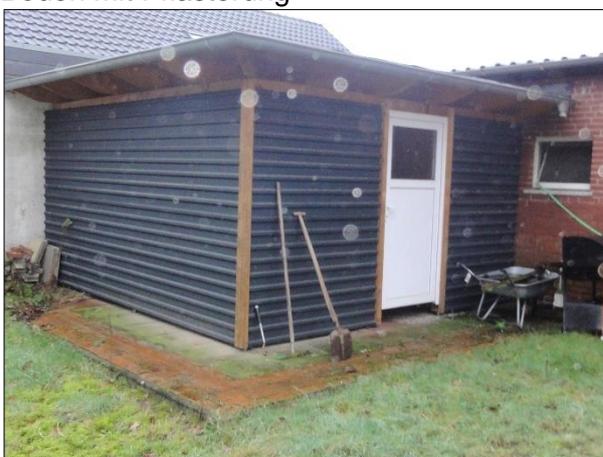
Schuppen: Holzkonstruktion auf Einzelfundamenten,  
Flachdach mit Eindeckung aus Trapezblech und Zinkrinnen,  
Außenwände mit Trapezblechverkleidung,  
Kunststofftür mit Lichtausschnitt,  
Boden mit Pflasterung
