Auszug
aus dem Gutachten über
den
Verkehrswert

Objekt: Bakum, Widukindstraße 1, 3, 5, 7, 9, Dersagaustraße

GUTACHTEN

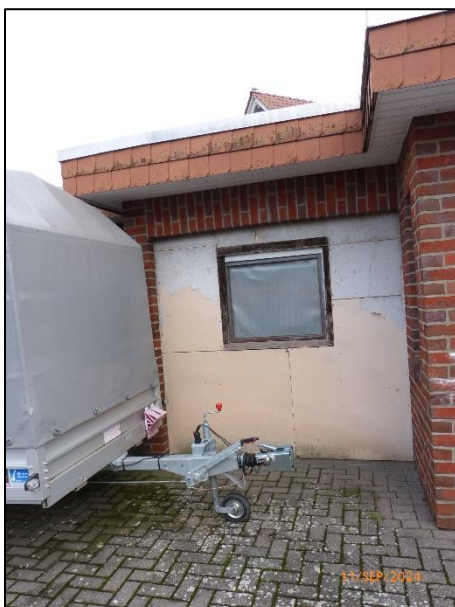
Ansicht Garage Nr. 2

Das Teileigentum wird vermutlich als Abstellraum genutzt. Straßenseitig ist die ehemalige Garage mit einer Leichtbauwand und einem Fenster verschlossen.

Dem äußeren Anschein nach ist eine effektive Nutzung der Garage nicht gegeben. Die Garageneinfahrt ist provisorisch mit einer Leichtbauwand mit Fenster verschlossen.

Baumängel / Bauschäden: (Sondereigentum)	<ul style="list-style-type: none">▪ Garagentor nicht vorhanden▪ Einfahrt provisorisch mit Leichtbauwand und Fenster versperrt
Einstufung des Zustandes: (Sondereigentum)	Die zu bewertende Garage befindet sich nach äußerem Anschein in einem durchschnittlichen Unterhaltungszustand.
