GA-Nr.: 101523

## KURZGUTACHTEN

über den Verkehrswert (Marktwert)

**Zweifamilienhaus bebaute Grundstück  
in 38667 Bad Harzburg, An der Kirche 2**

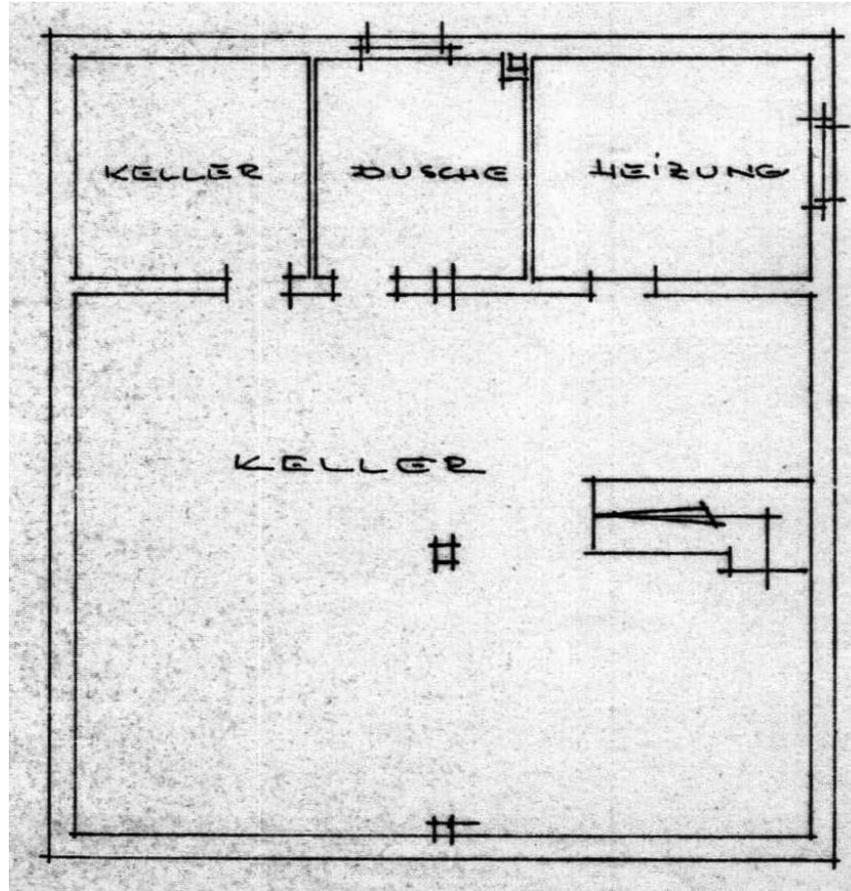
Grundrissplan KG

Kellerräume, Waschküche und Heizungsraum

(die tatsächliche Aufteilung kann abweichen)

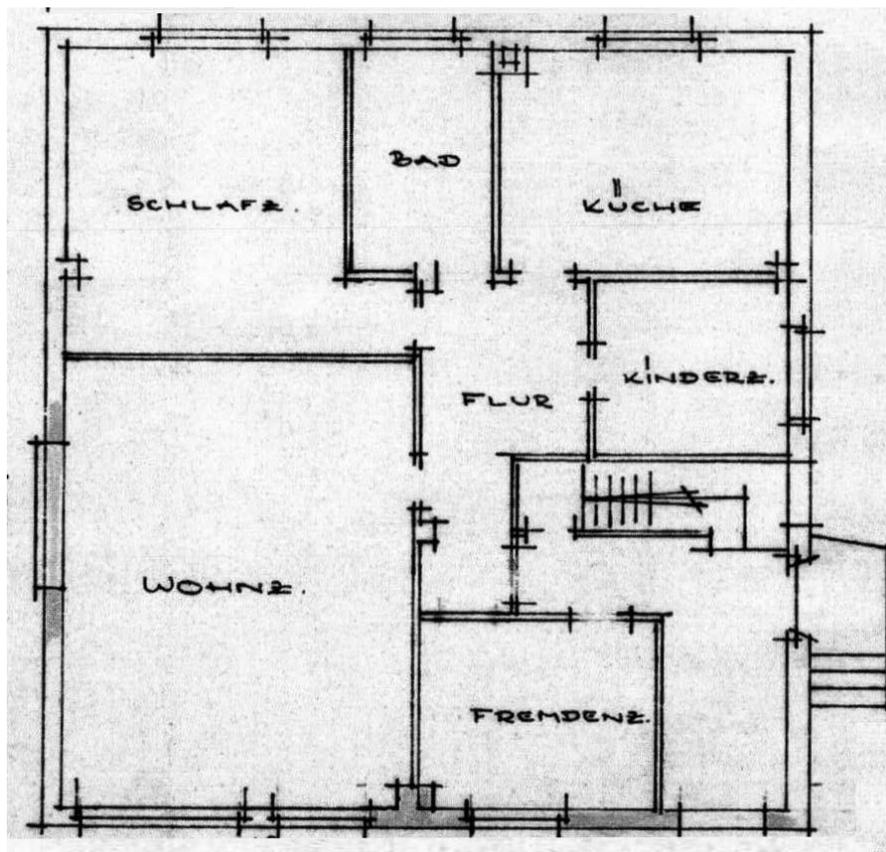
Grundrissplan EG

**Wohnung 1:** bestehend aus Flur, Wohnzimmer, Schlafzimmer, Gästezimmer, Arbeitszimmer, Küche und Badezimmer

(die tatsächliche Aufteilung kann abweichen)

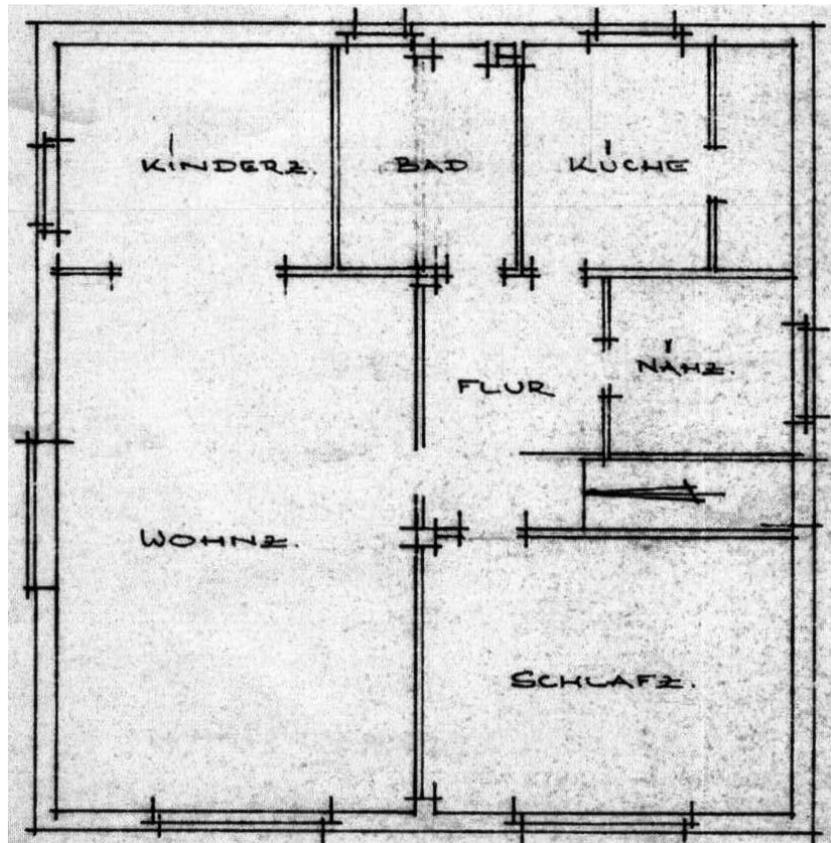
Grundrissplan OG

**Wohnung 2:** bestehend aus Wohnzimmer, Schlafzimmer 1 (mit Zugang zum Balkon), Schlafzimmer 2, Küche, sonstiges Zimmer, Badezimmer, über eine Treppe im Bereich des Flures ist das ausgebautе Dachgeschoss zugänglich

(die tatsächliche Aufteilung kann abweichen)

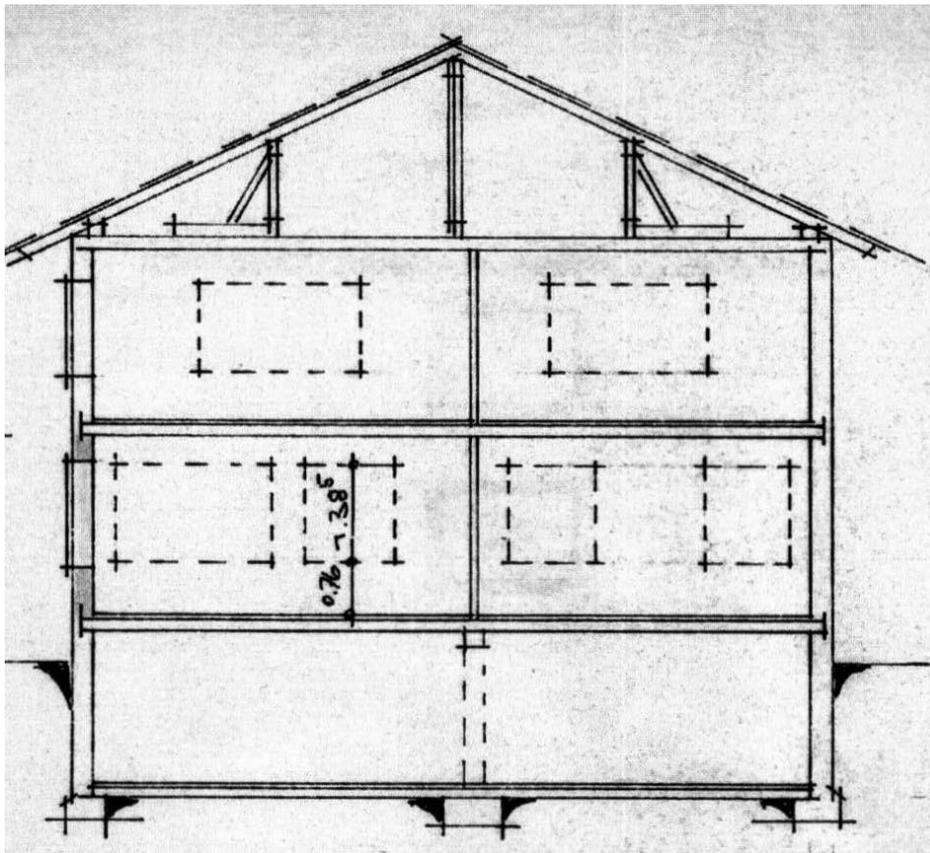
### Gebäudeschnitt

(der tatsächliche Gebäudeschnitt kann abweichen)
